MEMÒRIA DE L'ACTUACIÓ DE CONSERVACIÓ I RESTAURACIÓ DELS SOSTRES POLICROMATS GÒTICS DEL PALAU MARQUÈS DE LLIÓ

INSTITUCIÓ AUTORITZADA:
ICUB (Institut de Cultura de Barcelona),
Direcció de Patrimoni, Museus i Arxius.
AJUNTAMENT DE BARCELONA

PROPIETARI:
AJUNTAMENT DE BARCELONA
DIRECCIÓ:
SILVIA MARÍN ORTEGA i ARES PÉREZ LLORCA
Barcelona, 10 de novembre 2014

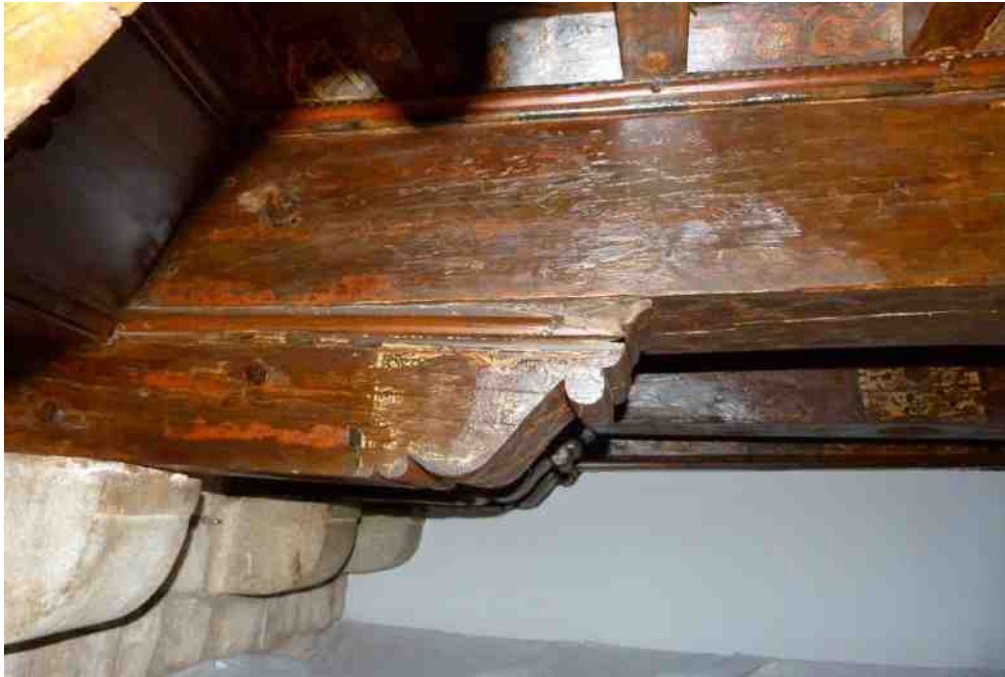
Fotografia on s'observa com les bigues es recolzen sobre les mènsoles i aquestes sobre els permòdols de l'embigat A.

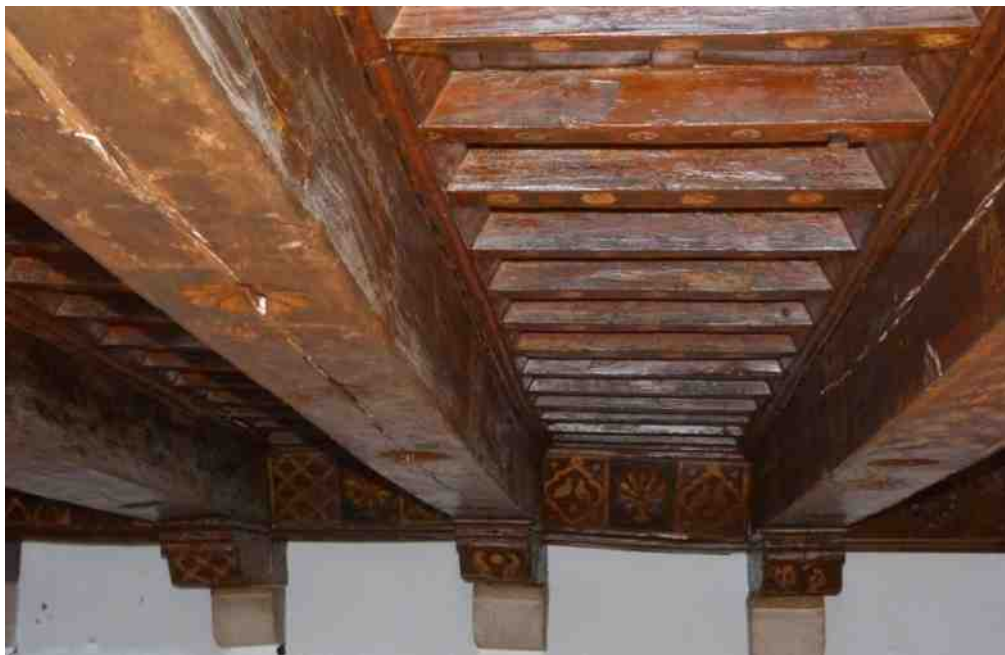
Imatge on observem les peces d'entrebega col·locades de manera obliqua, sobre caixa paredera

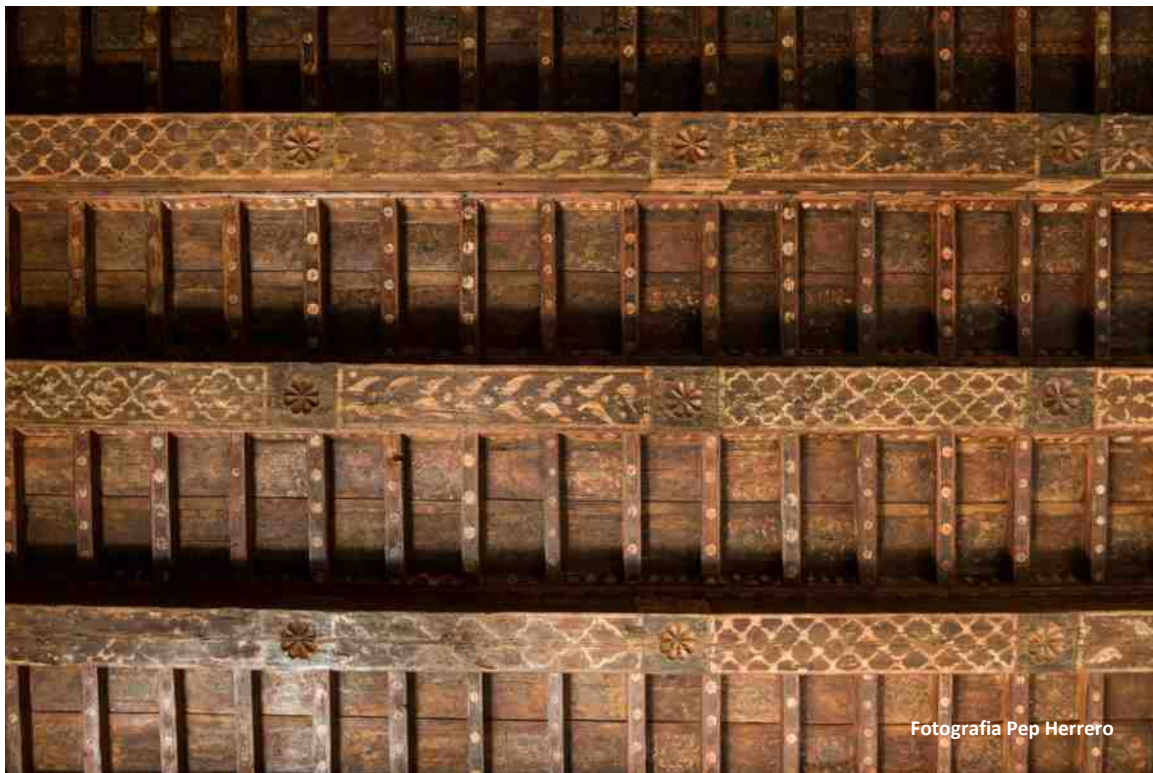
Imatge on observem les parts inferiors de les bigues, amb ocells i lleons enfrontats, i amb motius geomètrics. Les flors tallades divideixen la decoració de les bigues en diversos trams.

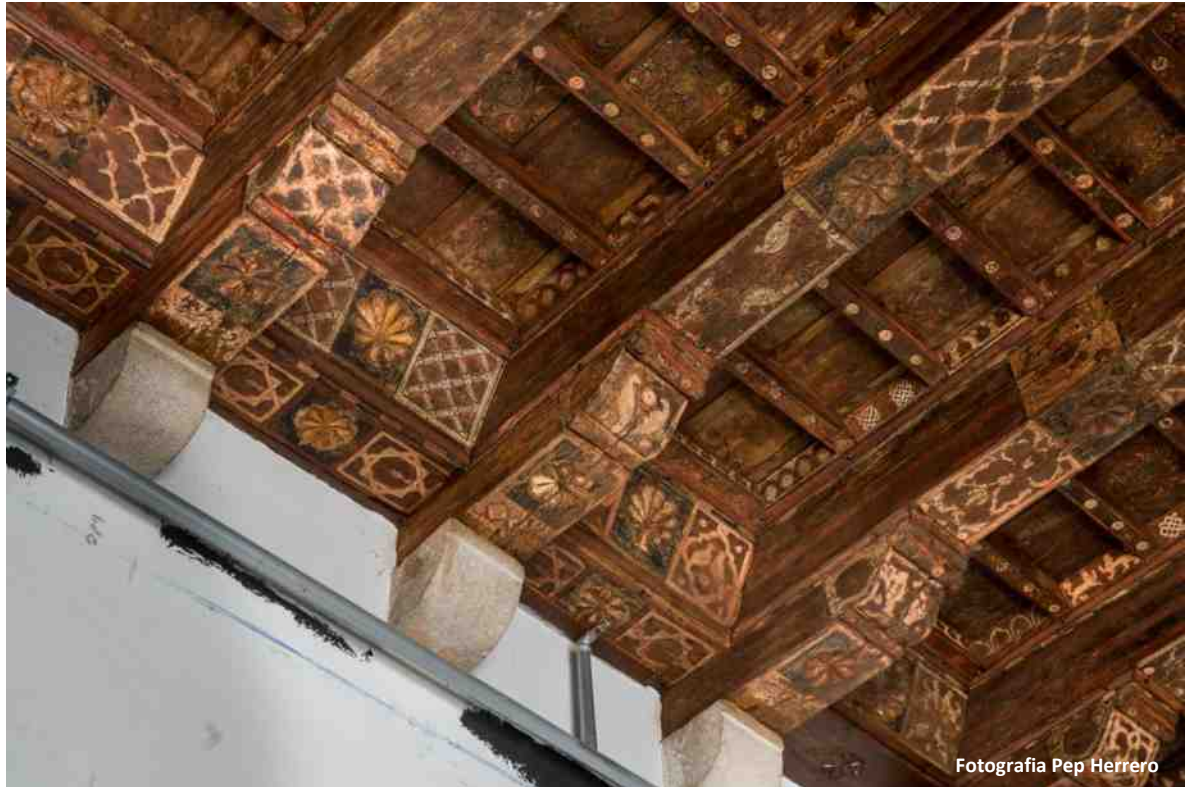
Imatges de peces d'entrebega i d'una caixa paredera

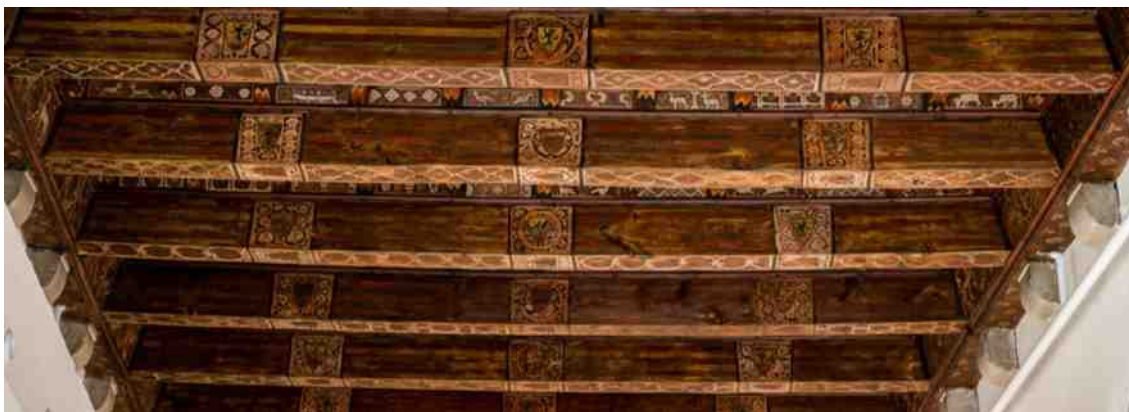
Fotografia on s'observa com les bigues recolzen directament sobre els permòdols (sense mènsules).

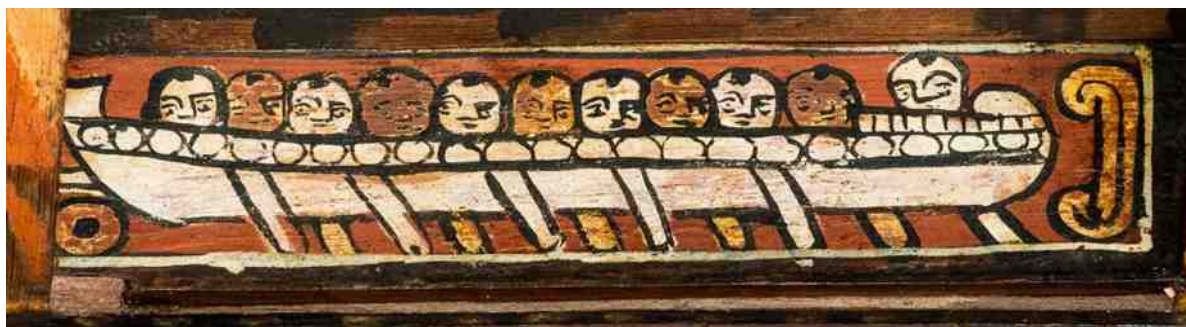
Embarcació amb rem, timó i 11 tripulants

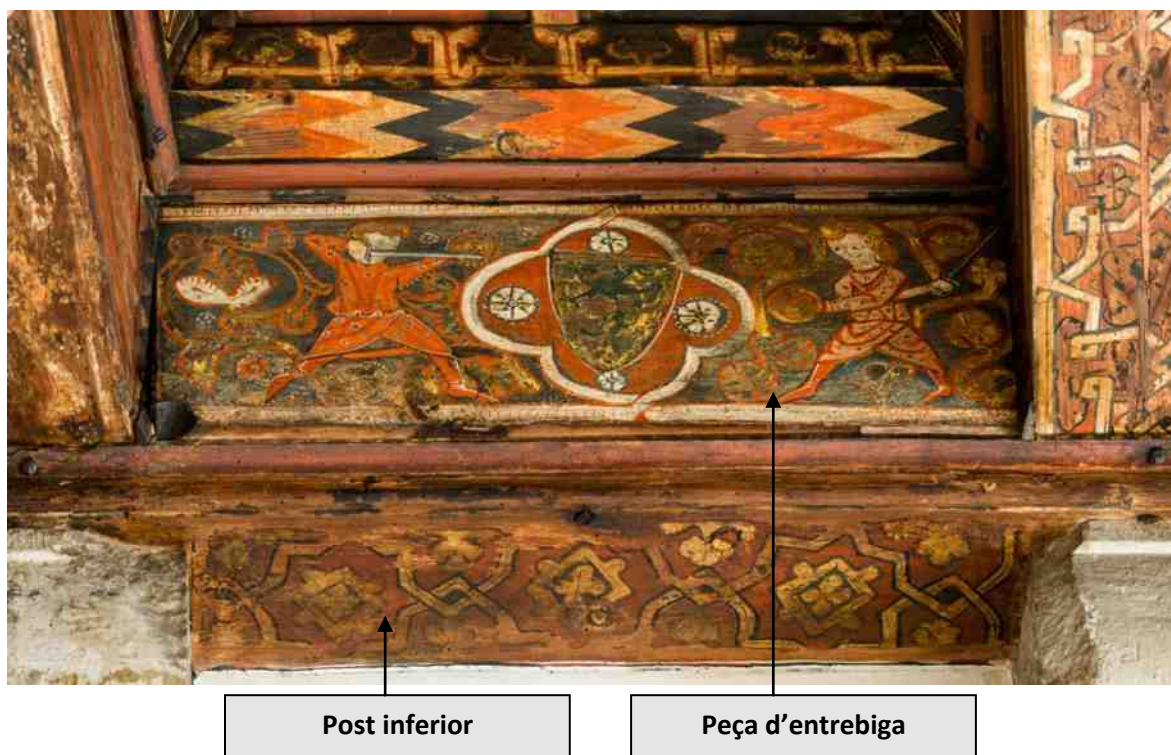
Peça d'entrebega figurativa de dos escuders entrenant o lluitant a mode de demostració festiva

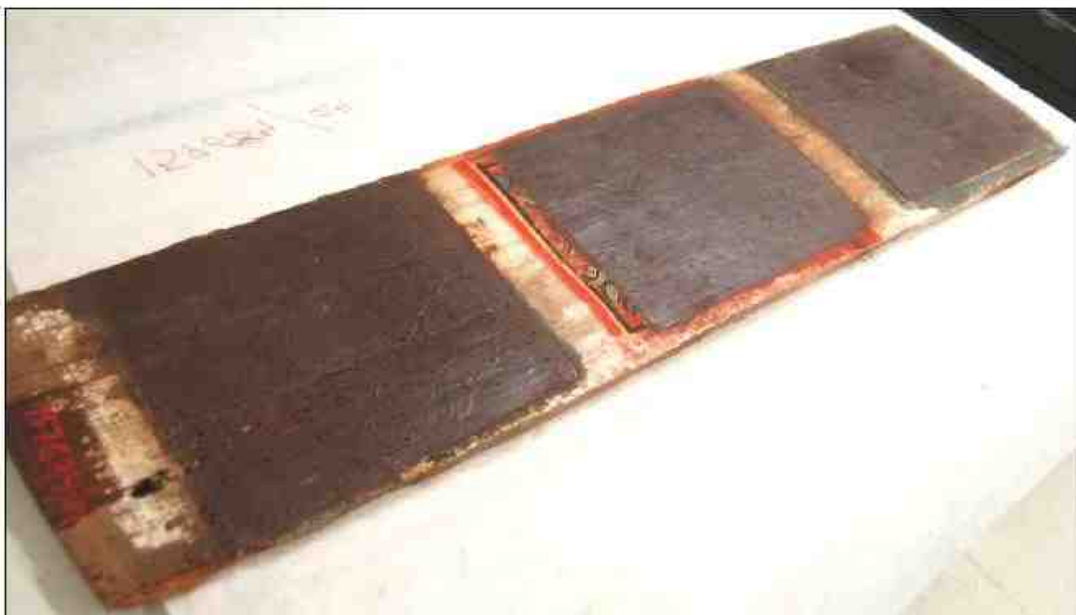
Imatge¹⁶ d'un empostissat corresponent al tram que quedava a l'escala i que es va dur al MNAC en el moment d'eliminació d'aquesta. Fins el moment de l'eliminació de l'escala, la pintura marró romanía a l'empostissat, com aquí queda palès.

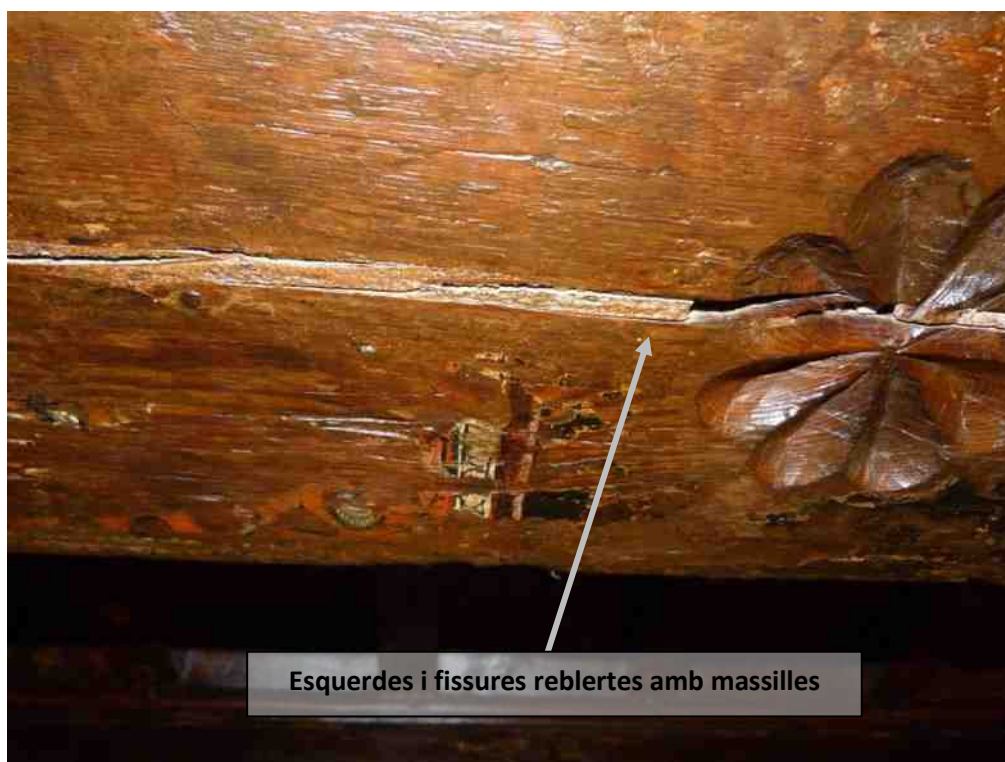
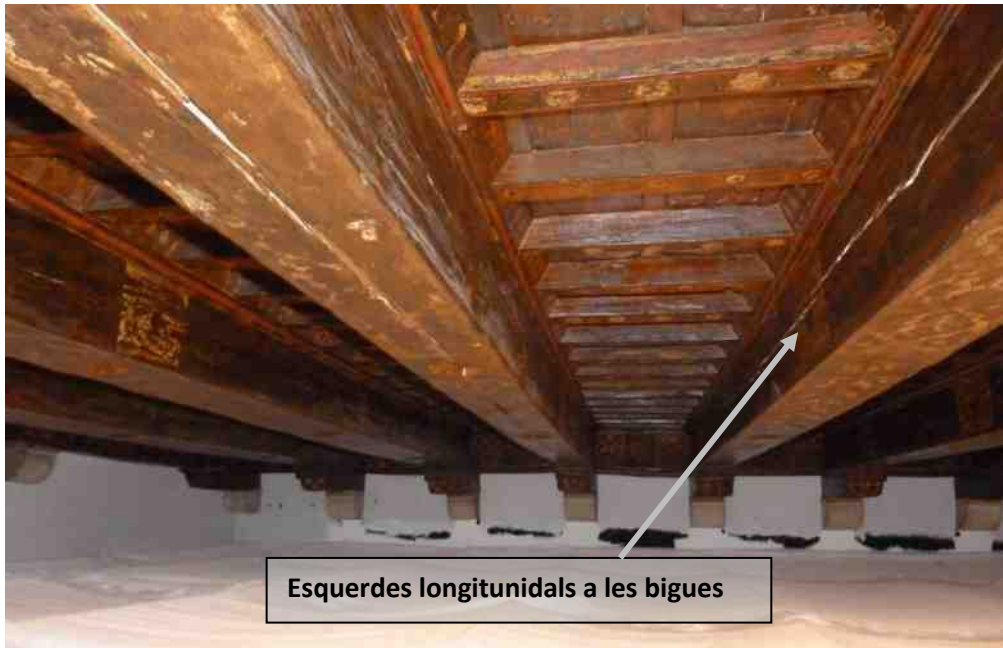
Físic-mecànics: En trobem que totes les bigues, de l'embigat A, per la seva part inferior, presenta fissures i esquerdes de dimensions considerables (d'1 a 2 centímetres). També observem separació de blocs i despreniments.

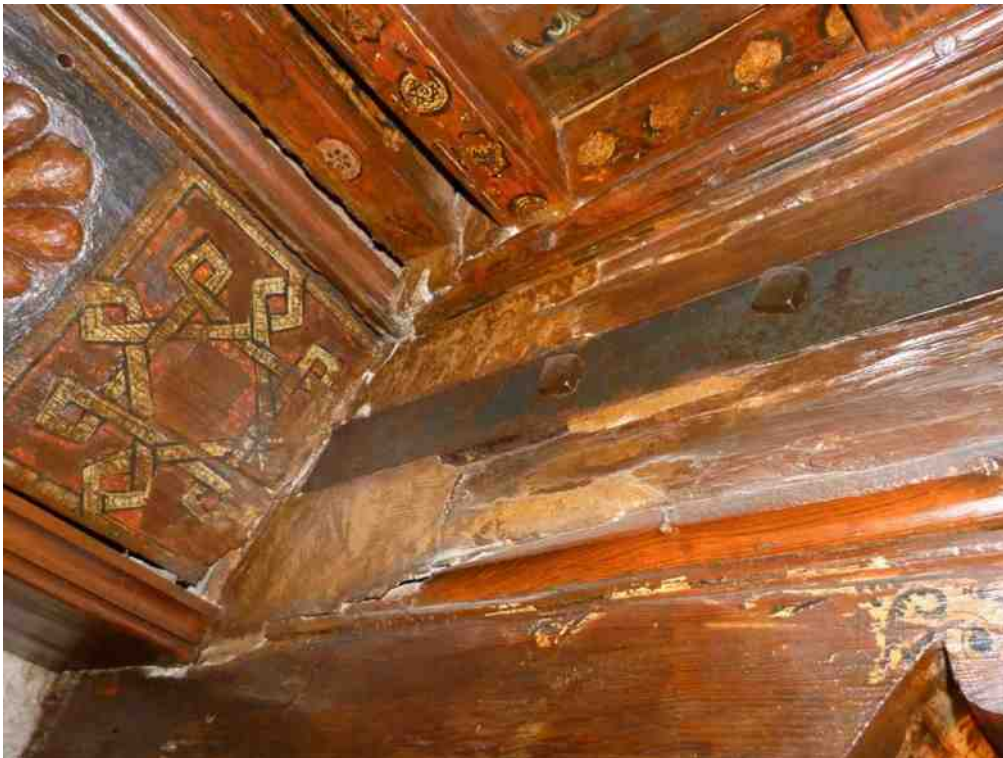
- **Atacs biològics:** Ens trobem amb un atac generalitzat d'insectes xilòfags (possiblement de la família dels anòbids o líctics), i sobretot tèrmit. Les plaquetes, les biguetes i posts presenten galeries i orificis, però és als caps de biga on la presència de l'atac de tèrmit és més agreujat. Als anys 80 hi ha documentada una intervenció curativa antitèrmit, i durant les obres d'aquest 2014 al Palau, s'ha inspeccionat l'embigat arribant a la conclusió de que l'atac és antic i inactiu actualment (Empresa IBERTRAC).

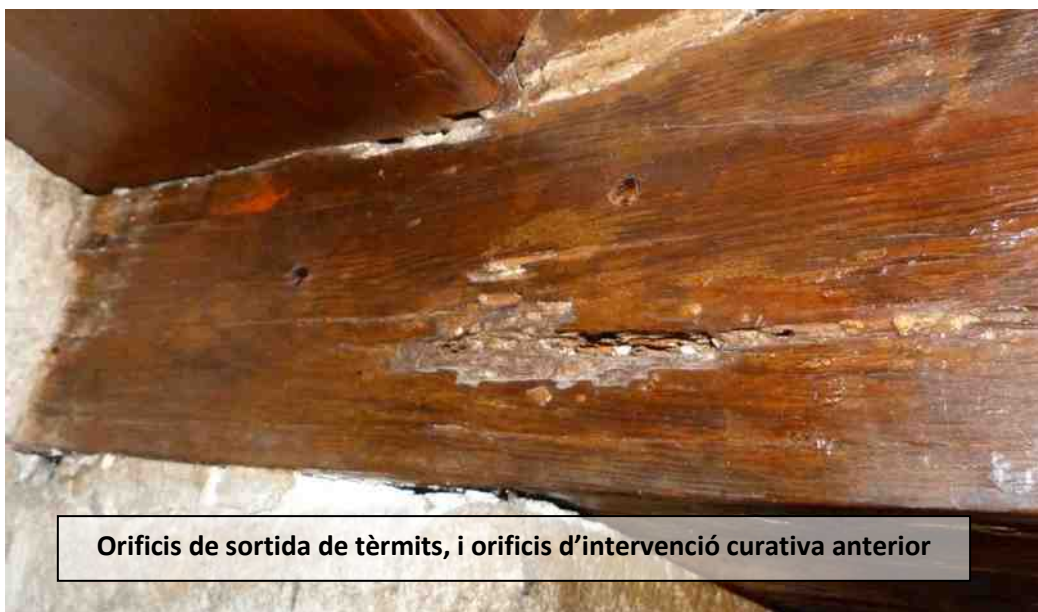
- **Factor humà:** Substitució de tota una part de l'embigat, per fusta vista nova i aplicacions de massilles de reintegració en intervencions anteriors. A la fotografia observem un reforç estructural de finals del segle XIX o principis del XX (ferro industrial però amb restes de les diverses capes de policromia anteriors a 1915), i farciment de massilles.

Un cap de biga que es trobava reparat per un reforç de ferro i massilla, ha estat intervingut per tal de millorar-ne l'aspecte estètic i matèric, ja que la massilla es trobava molt deteriorada. Comencem per eliminar la massilla antiga i tot seguit, efectuant un *parquetage* amb fusta de pi.

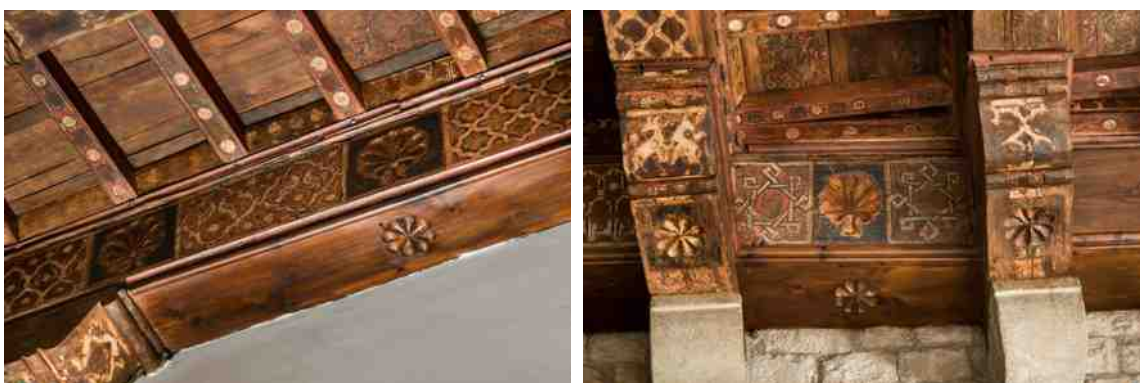
Fotografies on s'observen alguns dels trams substituïts en al caixa paredera²⁰.

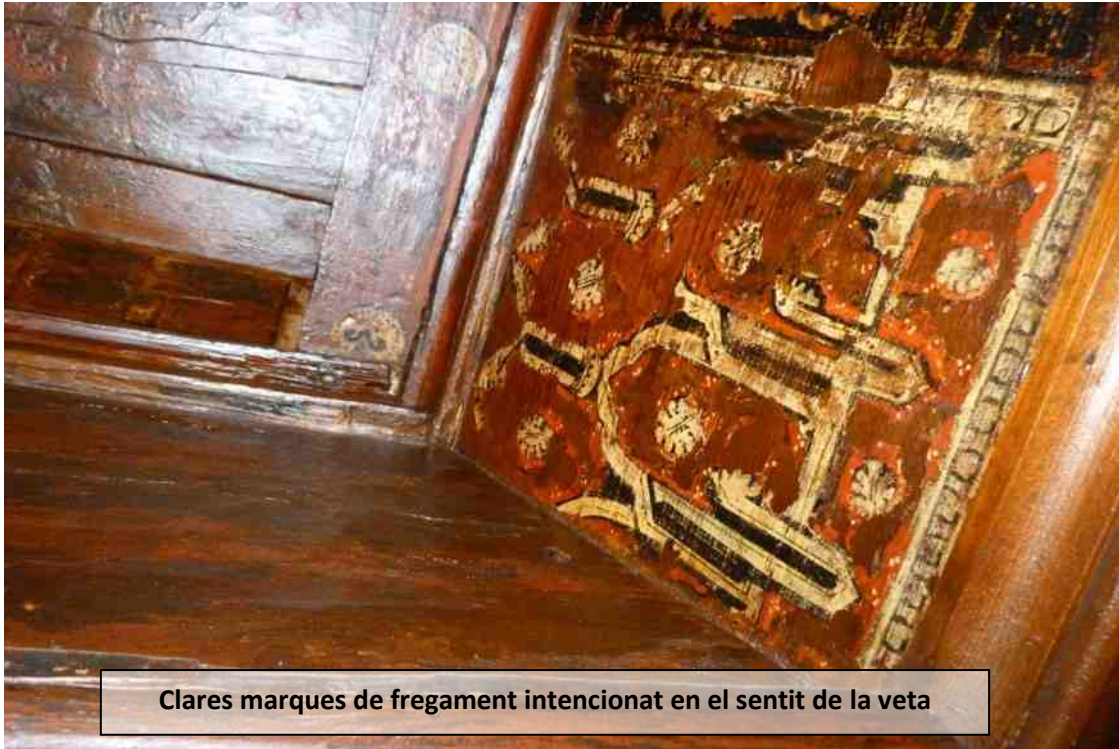
- **Físic-mecànics:** Observem moviments de contracció i dilatació del suport, havent generat bosses i cassoles puntuals, i els conseqüents clivellats.

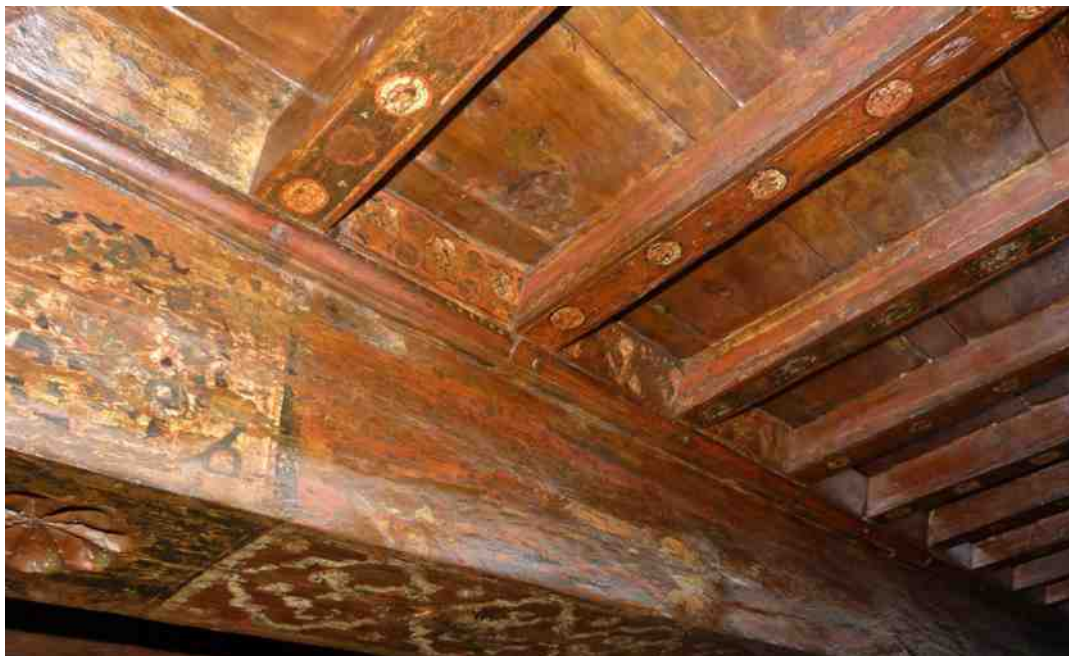
Diverses capes monocromes que van cobrir el sostre abans del repintat general marró de 1919. Són colors sintètics, així que correspondrien a algun moment entre el segle XIX i principis del XX (veure annex analítiques) En la flor que mostrem a continuació s'aprecien les diverses i sobreposades capes de color, degut a que el decapat efectuat l'any 1965 va obviar les zones més complicades, com serien les cavitats dels pètals.

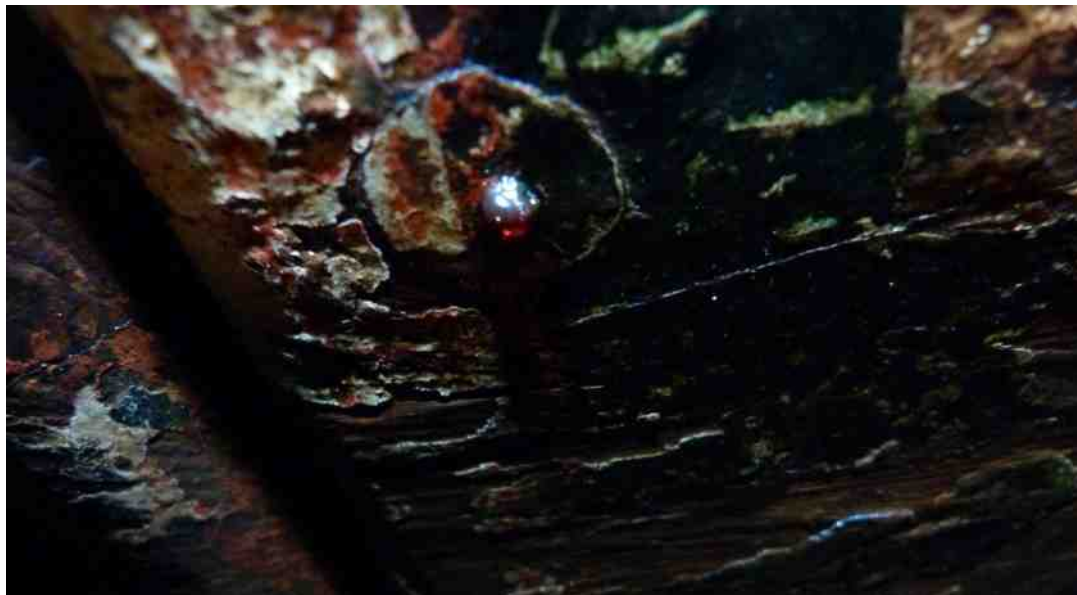
Acumulació de vernís de la darrera intervenció

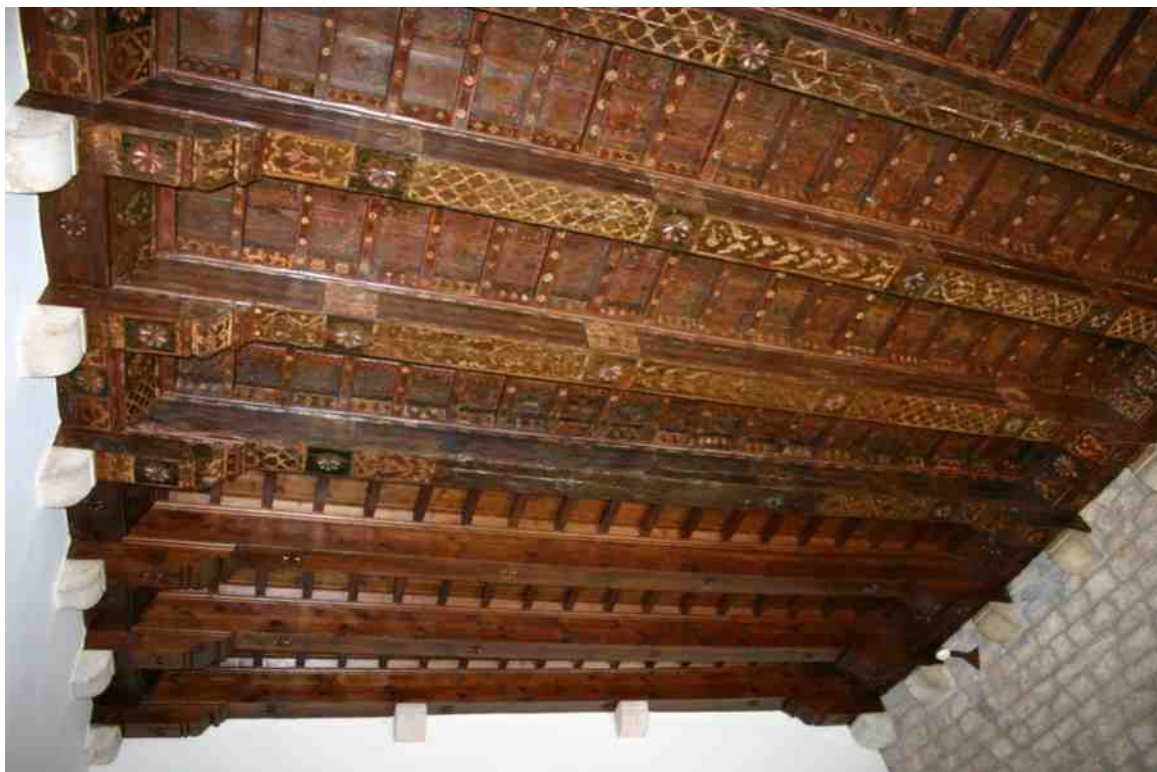
Fotografia general de l'embigat A, abans de la restauració

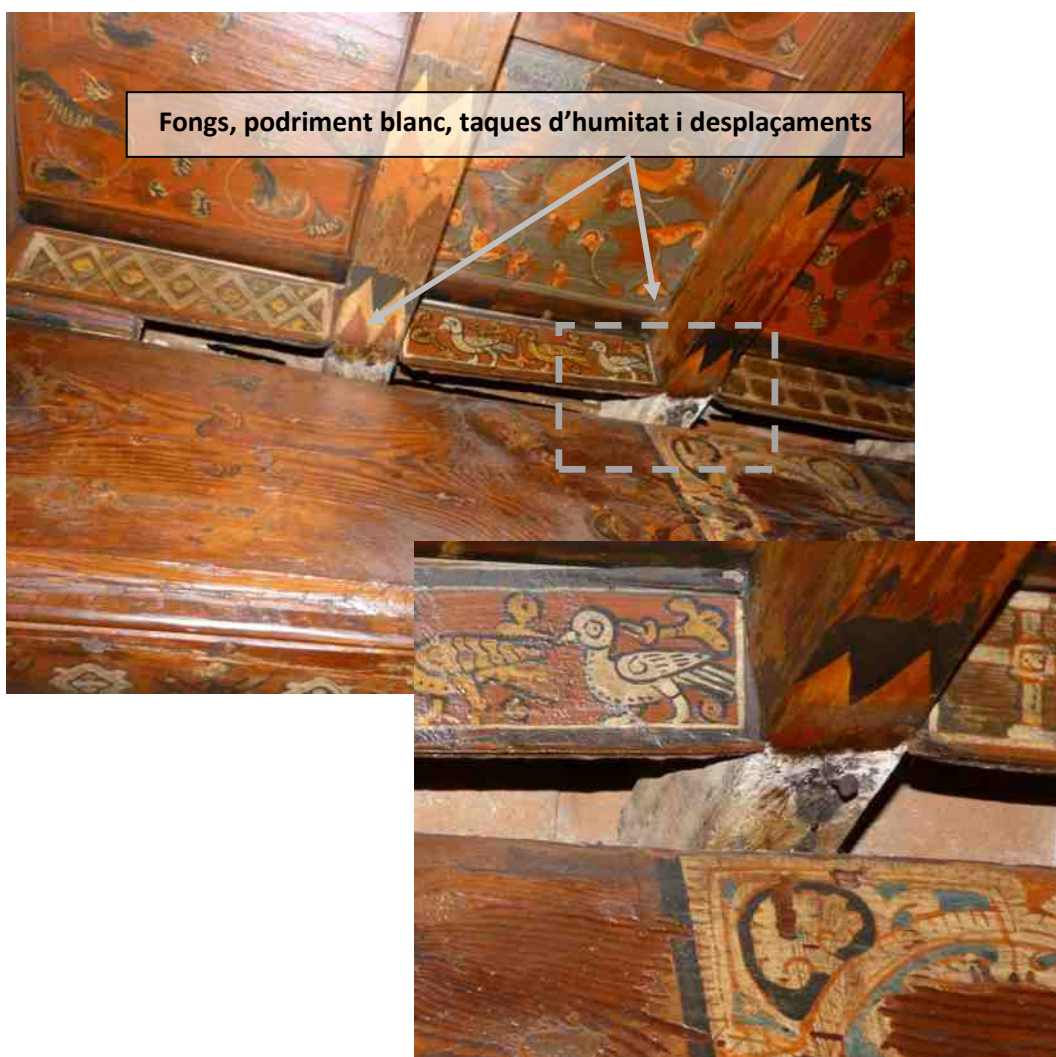
Físic-mecàniques: L'embigat té fissures, esquerdes, separació de blocs i desprendiments.

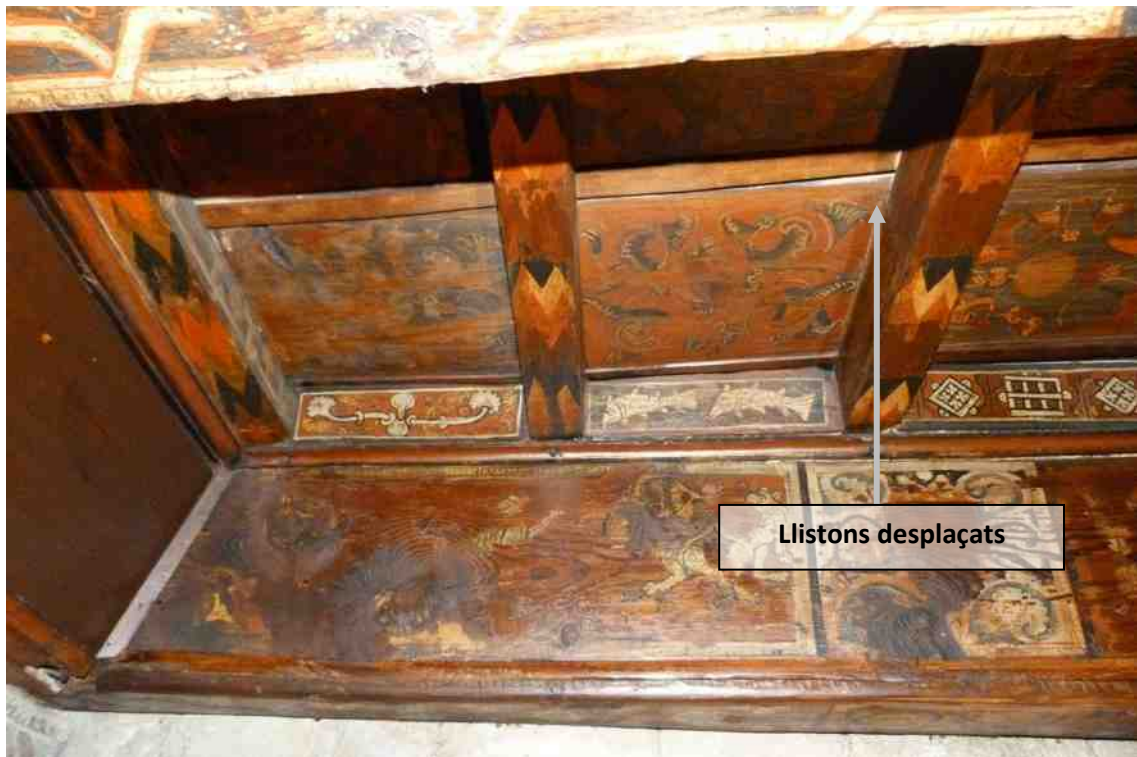
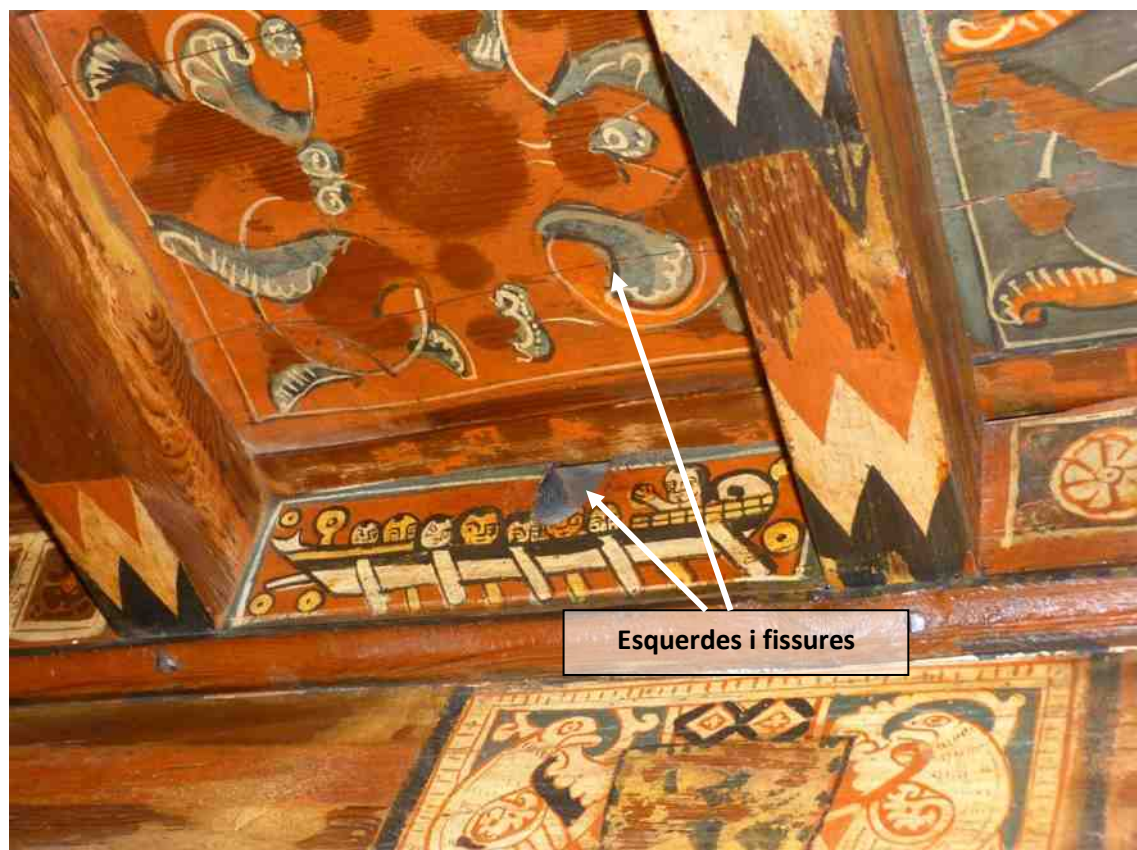
Físic-químiques: oxidació a les zones de contacte amb els claus biguers; pèrdua de cohesió per deteriorament de la cola orgànica.

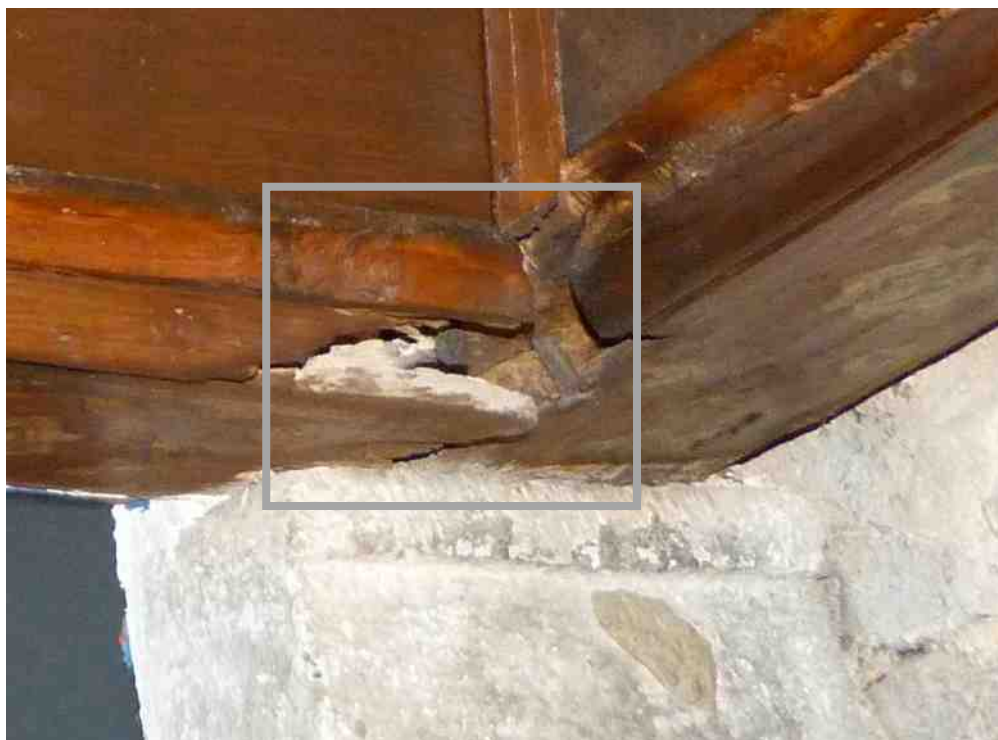
- **Atacs biològics:** atac generalitzat d'insectes xilòfags (possiblement de la família dels anòbids o líctics). Les plaquetes, les biguetes i posts presenten galeries i orificis, però en menor mesura que a l'embigat A. L'empresa IBERTRAC ha fet un estudi determinant que actualment no hi ha un atac actiu. Es detecten forats d'actuació antitèrmit de la intervenció dels any 80.

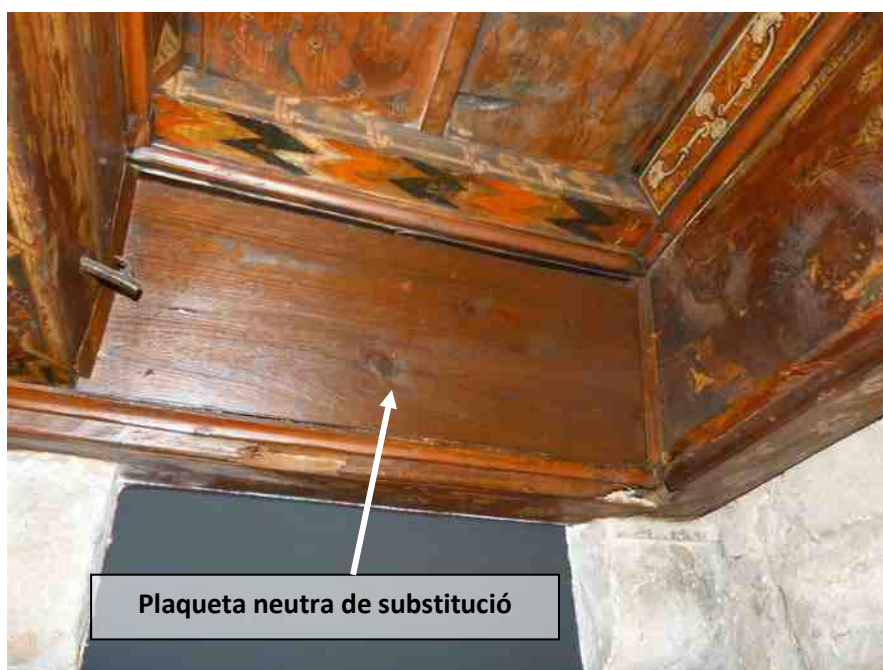
- **Factor humà:** Substitució de plaquetes (originals reubicades al MNAC) i llistons empeltats (intervencions anteriors).²²

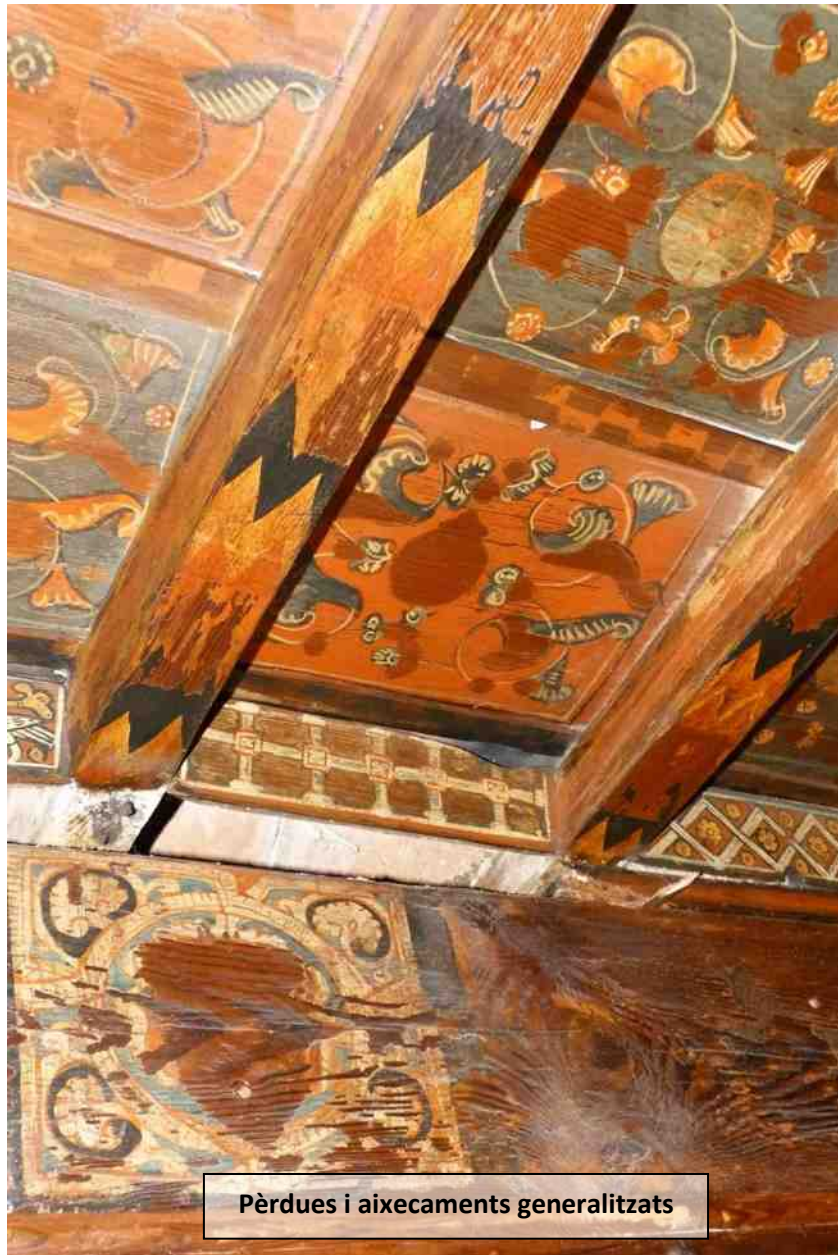
- **Ambientals:** excés d'humitat i infiltració d'aigua degut a oscil·lacions termohigromètriques. Aixecaments i pèrdues.

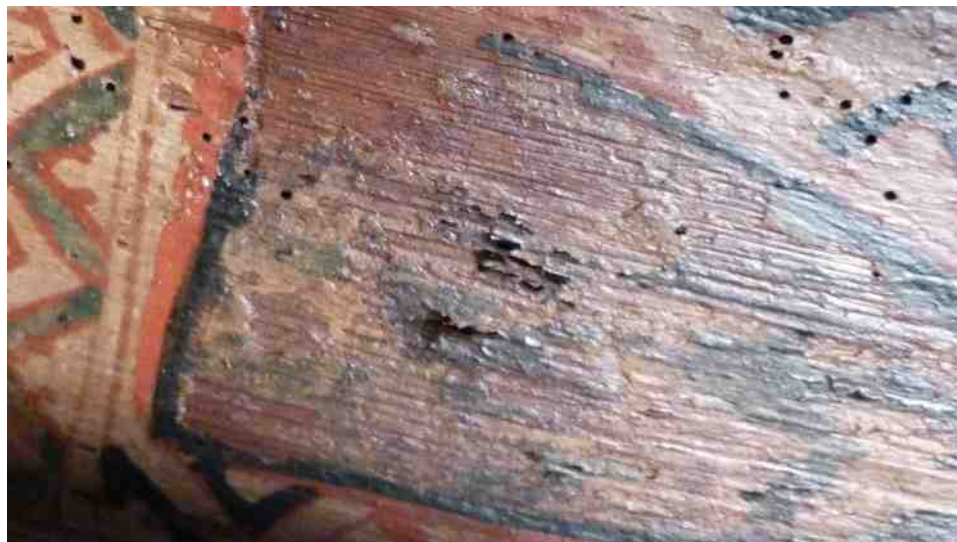
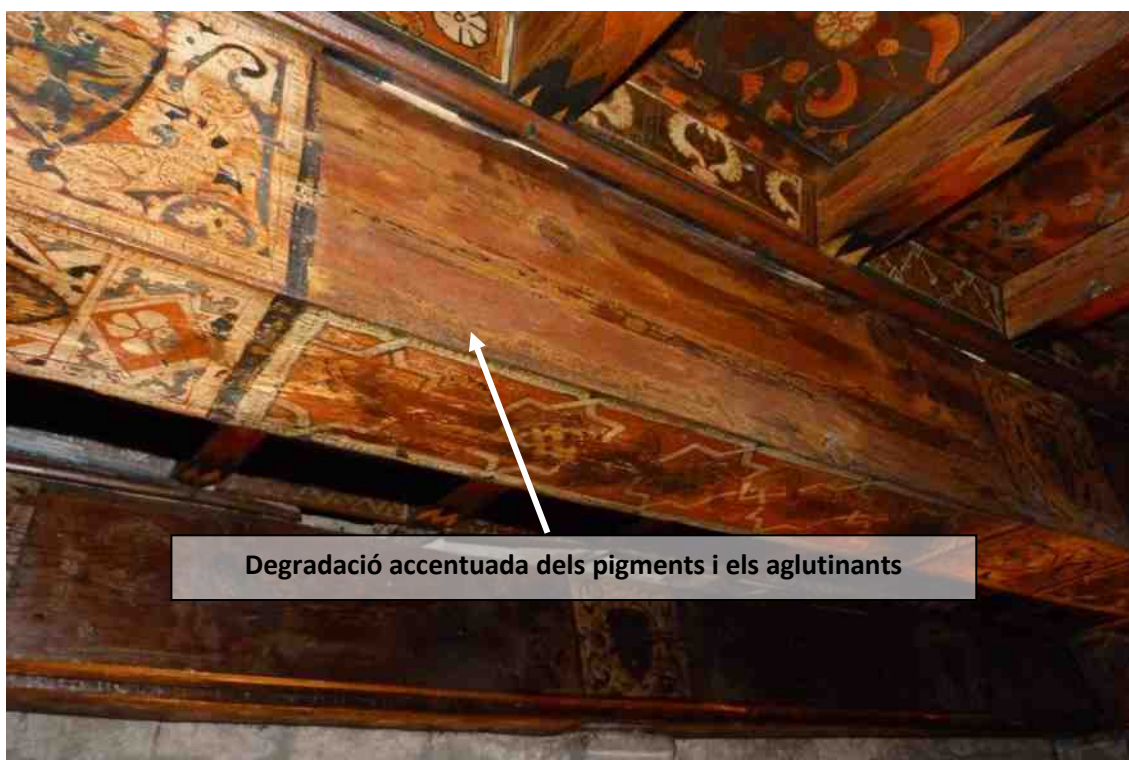
- **Físic-mecàniques:** moviments de contracció i dilatació del suport. Bosses i cassoles puntuals. Conseqüents microclivellats. Major absorció de pintura en zones menys lignificades. Pulverulència puntual o pèrdua d'aglutinant a causa de la descomposició per excés d'humitat. Abrasió puntual (mènsoles, plaquetes i decoració de les bigues).

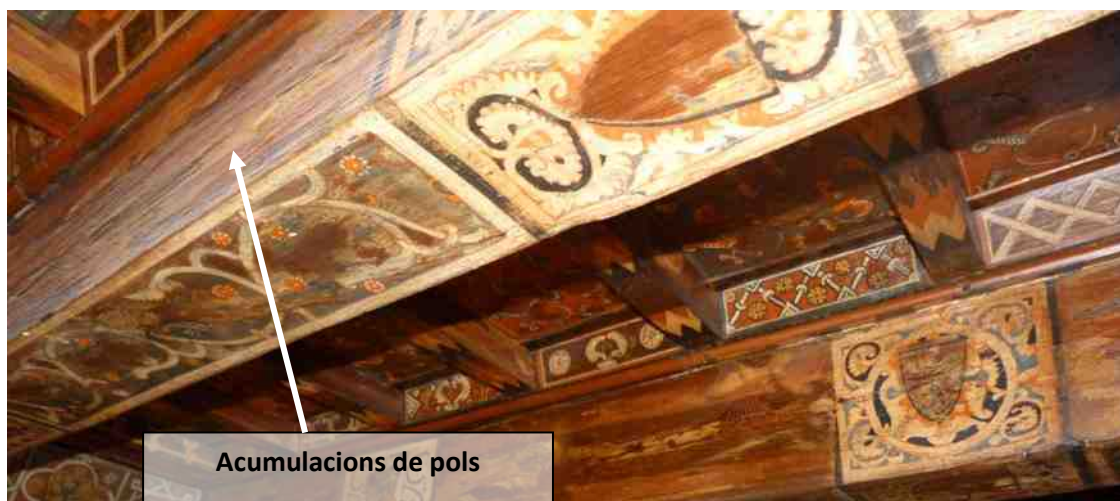
Acumulació de pols generalitzada fortament adherida per la humitat. El negre de fum comporta partícules grasses i teranyines.

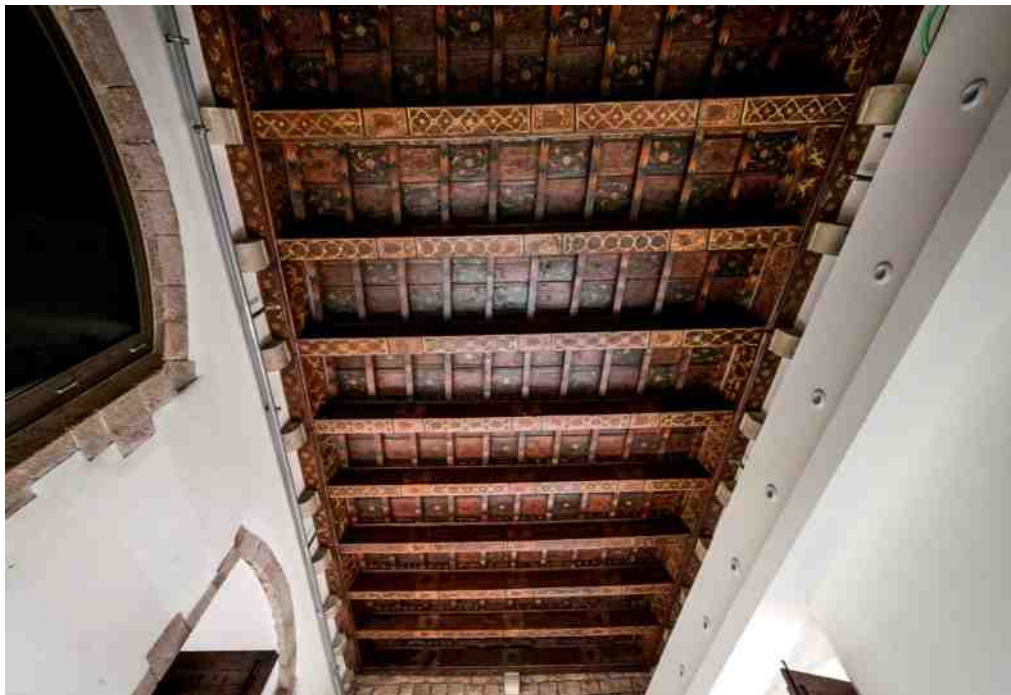
Capa d'envernissat engroguida, alterant els colors originals. A la fotografia s'observen també partícules adherides al vernís.

Fotografia general de l'embigat B, abans de la restauració

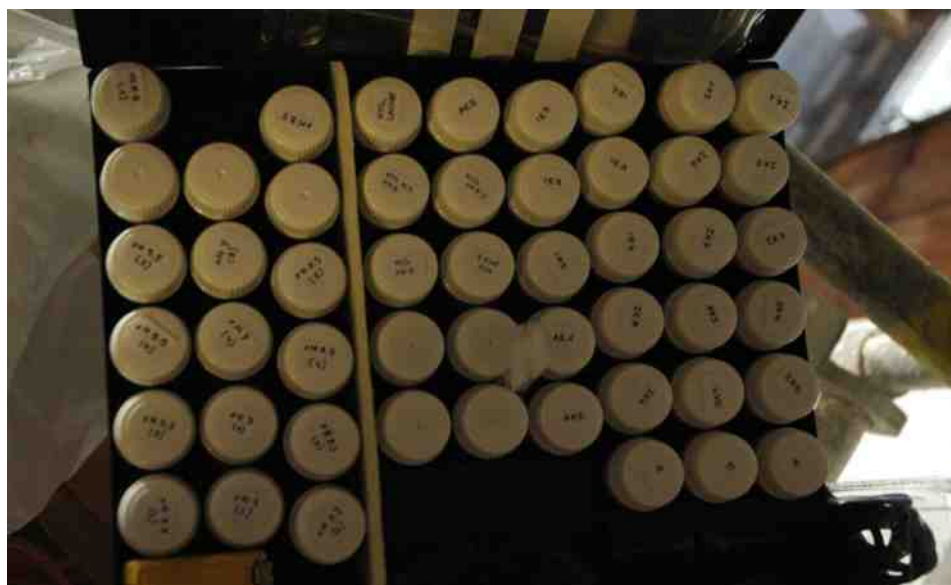
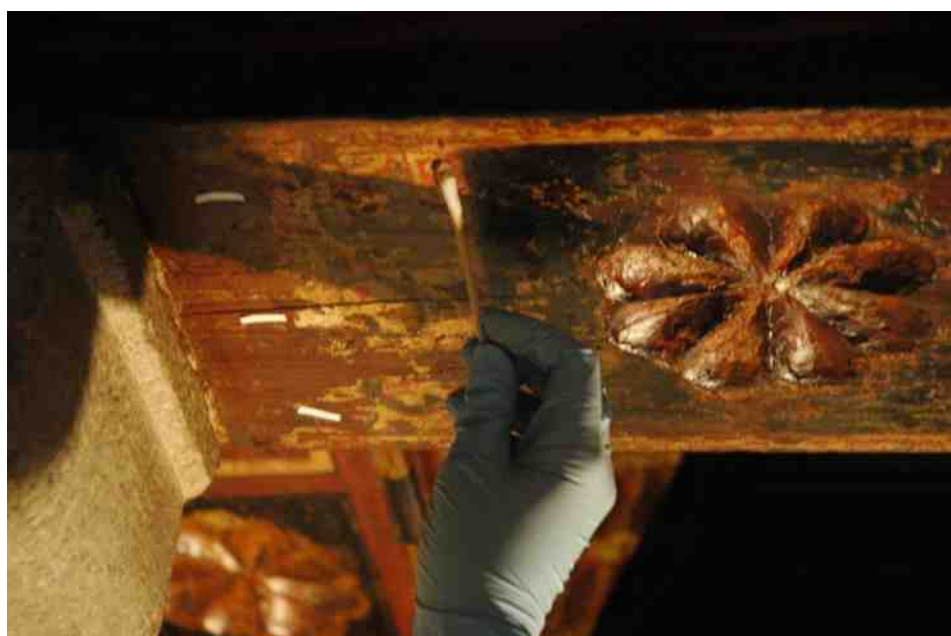
Imatges on mostrem els tests del mètode Cremonesi (aquós i dissolvents) i la zona testada
