MEMÒRIA DE L'ACTUACIÓ DE CONSERVACIÓ I RESTAURACIÓ DELS SOSTRES POLICROMATS GÒTICS DEL PALAU MARQUÈS DE LLIÓ

INSTITUCIÓ AUTORITZADA:
ICUB (Institut de Cultura de Barcelona),
Direcció de Patrimoni, Museus i Arxius.
AJUNTAMENT DE BARCELONA

PROPIETARI:
AJUNTAMENT DE BARCELONA
DIRECCIÓ:
SILVIA MARÍN ORTEGA i ARES PÉREZ LLORCA
Barcelona, 10 de novembre 2014

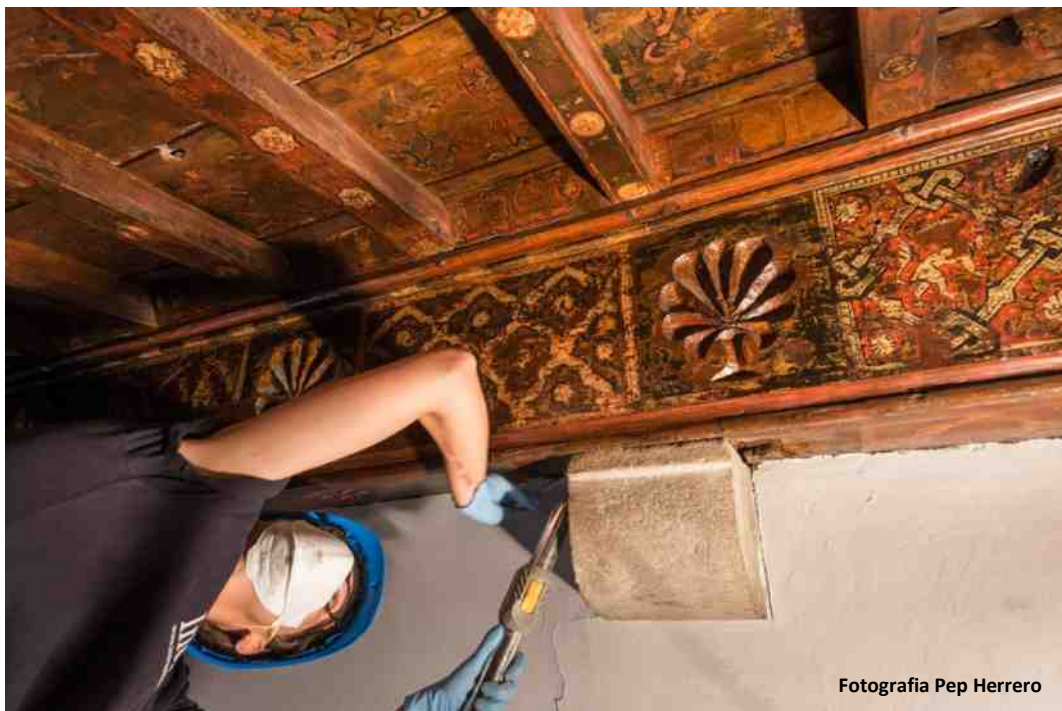
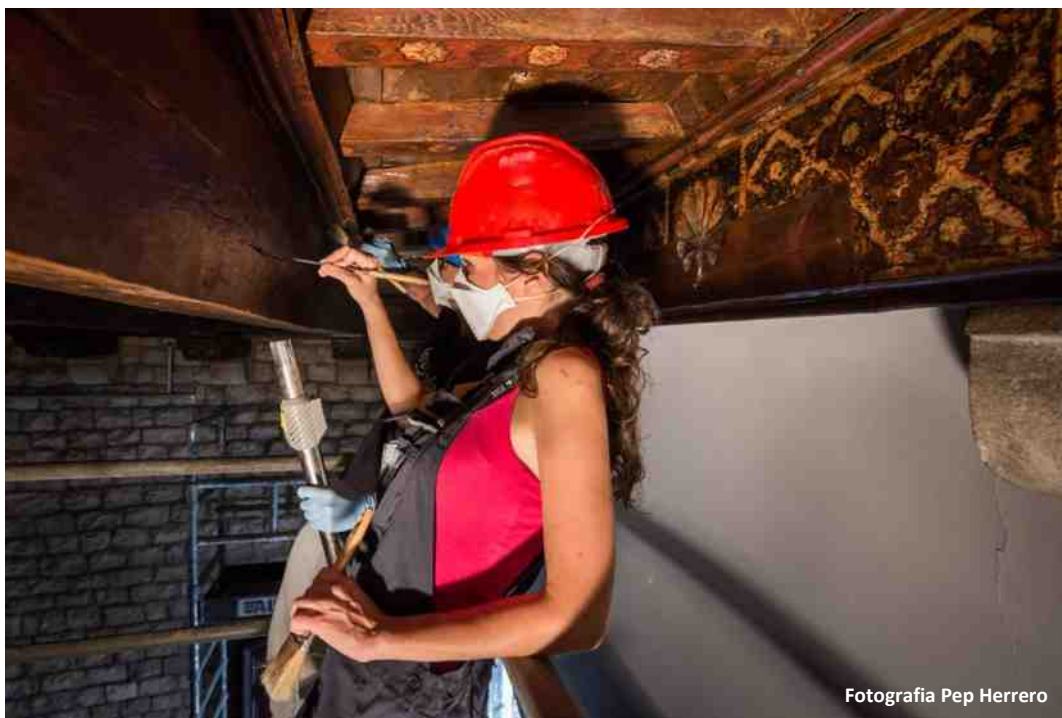
Comencem la neteja inicial amb aspiradors i paletines. Aprofundim la neteja ajudant-nos amb espàtules per eliminar restes de reble procedent de la part superior de l'embigat, i massilles reparadores (procedents d'altres intervencions) molt deteriorades.

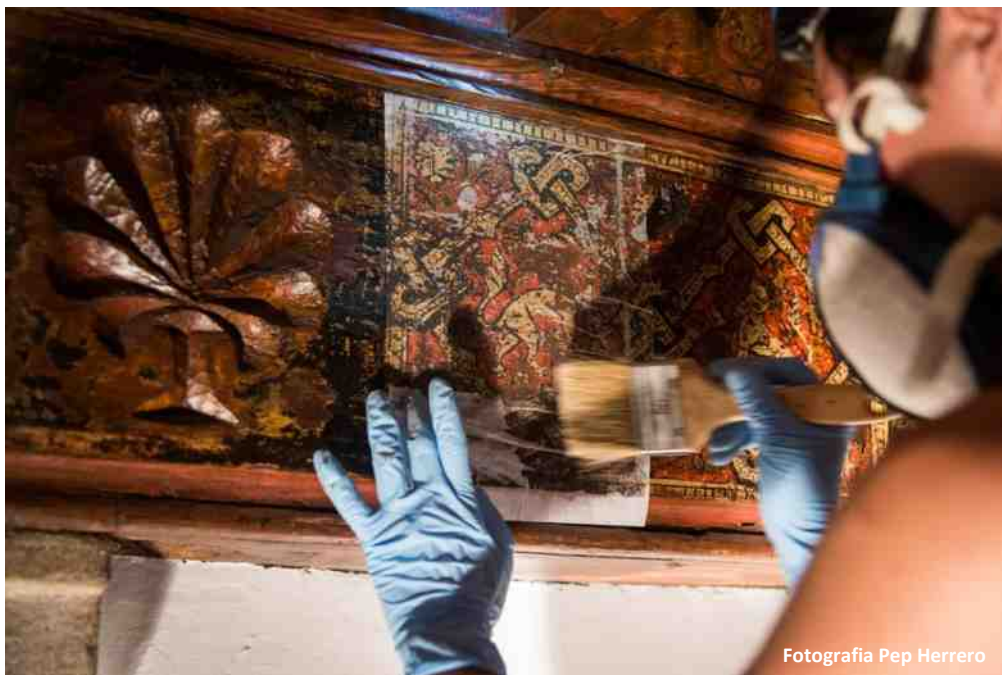
Continuem amb la remoció del vernís més contemporani. Ho fem amb la mixta Alcohol-Acetona 75:25 aplicat amb apòsits de paper *tissue*. El *tissue* ajuda a que l'efecte dels dissolvents actuï durant més temps, estovant més efectivament el vernís.

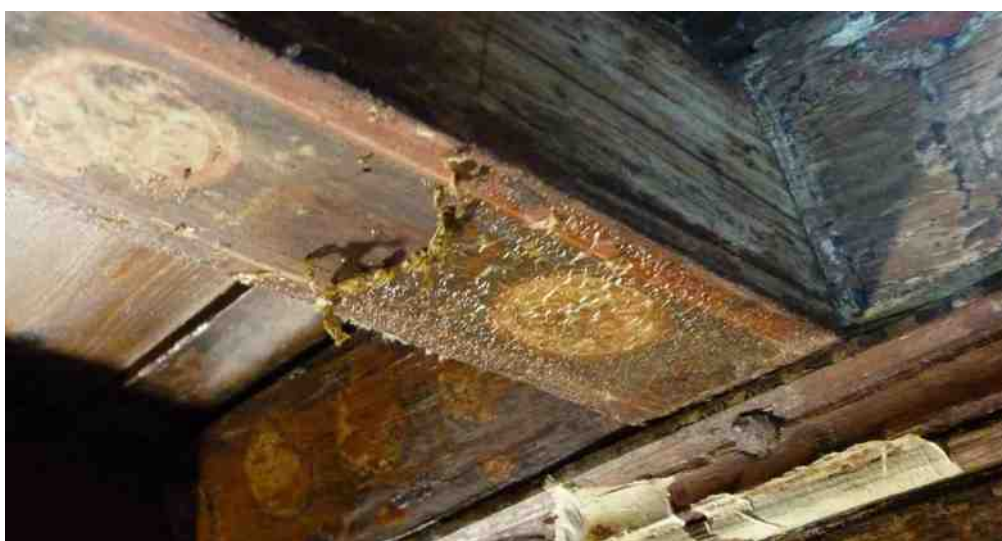
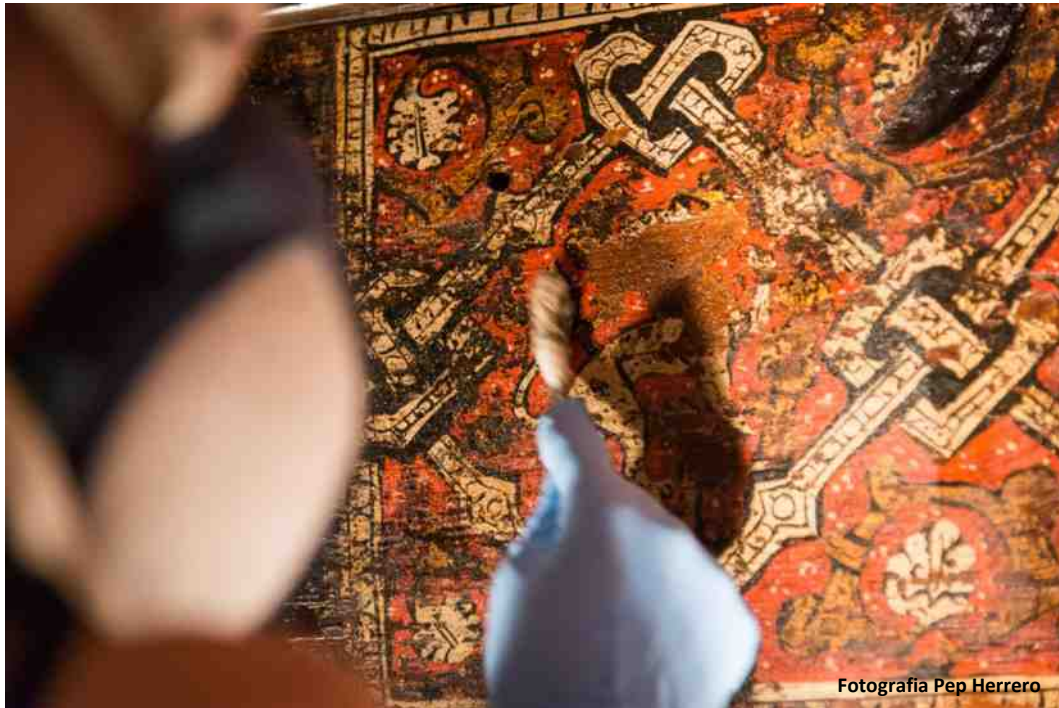
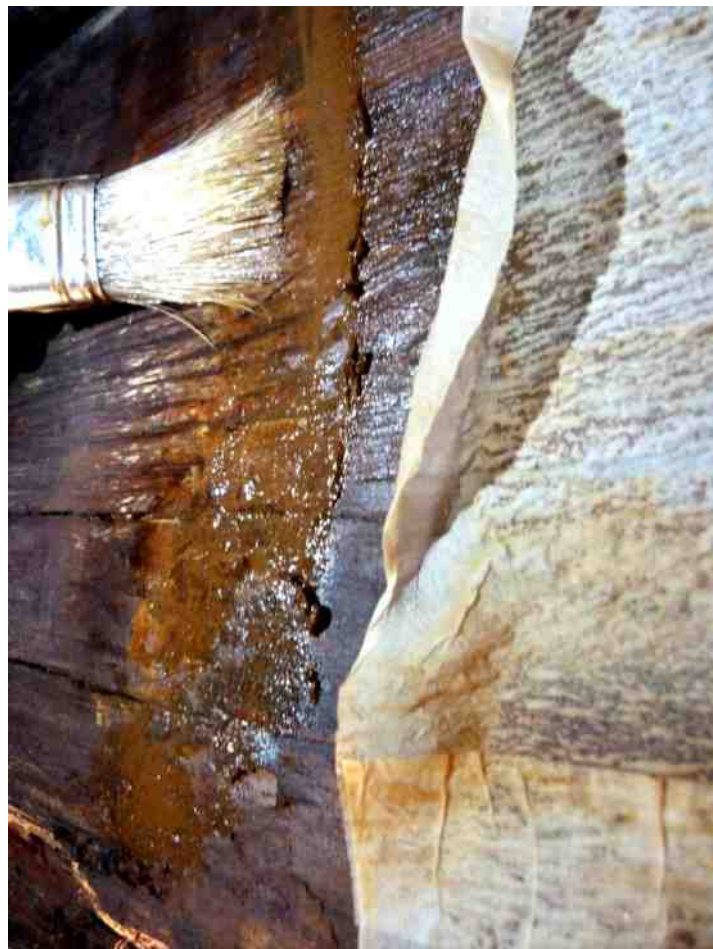
Seguidament, removem el vernís estovat, que s'ha separat de la capa pictòrica i amb ajuda de paletines i hisops de cotó, acabem de retirar el vernís, i també ens serveix per estovar restes de la pintura marró de 1918. Normalment, com la capa de vernís és molt gruixuda, cal aplicar els apòsits una segona i fins i tot una tercera vegada.

Observem com les restes de pintura marró també s'enretiren durant el procés

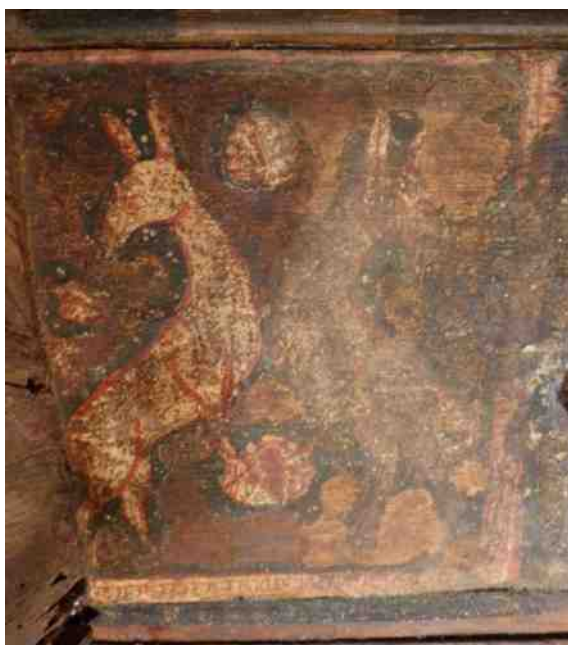
Aspecte inicial dels cèrvols de l'embigat A. Gairebé no es veien per causa de la crosta fosca que els cobreix, molt difícil d'eliminar.

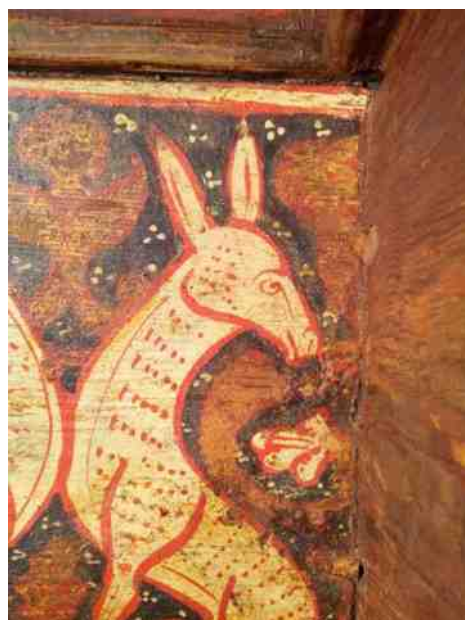
Aspecte final d'un dels cèrvols després de la neteja amb decapant a l'aigua com a última opció.

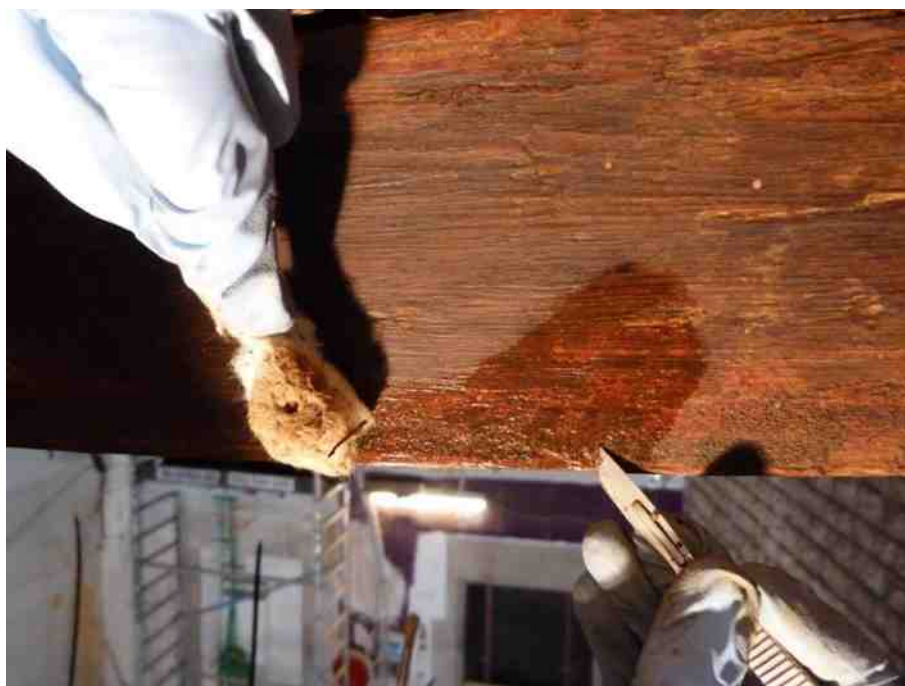
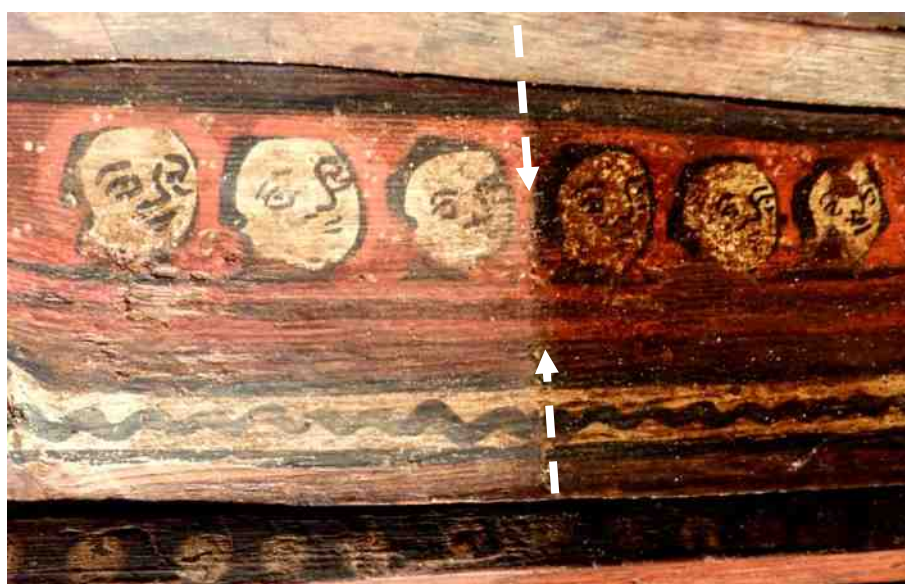
Imatge de la neteja de la plaqueta figurativa de l'embigat A. Cala de neteja

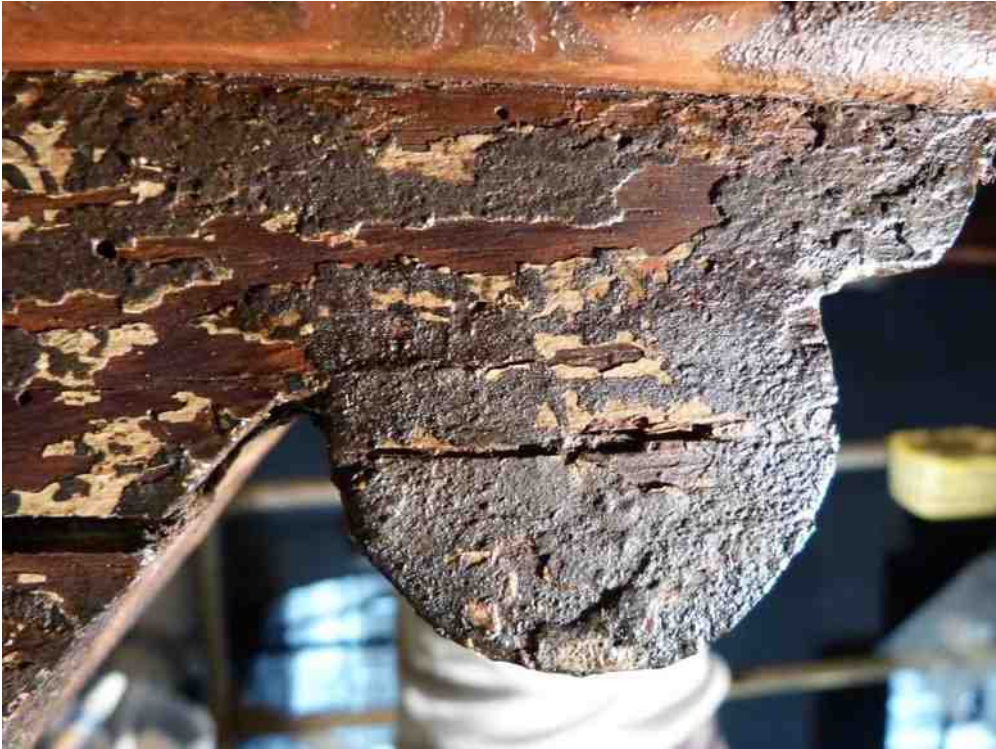
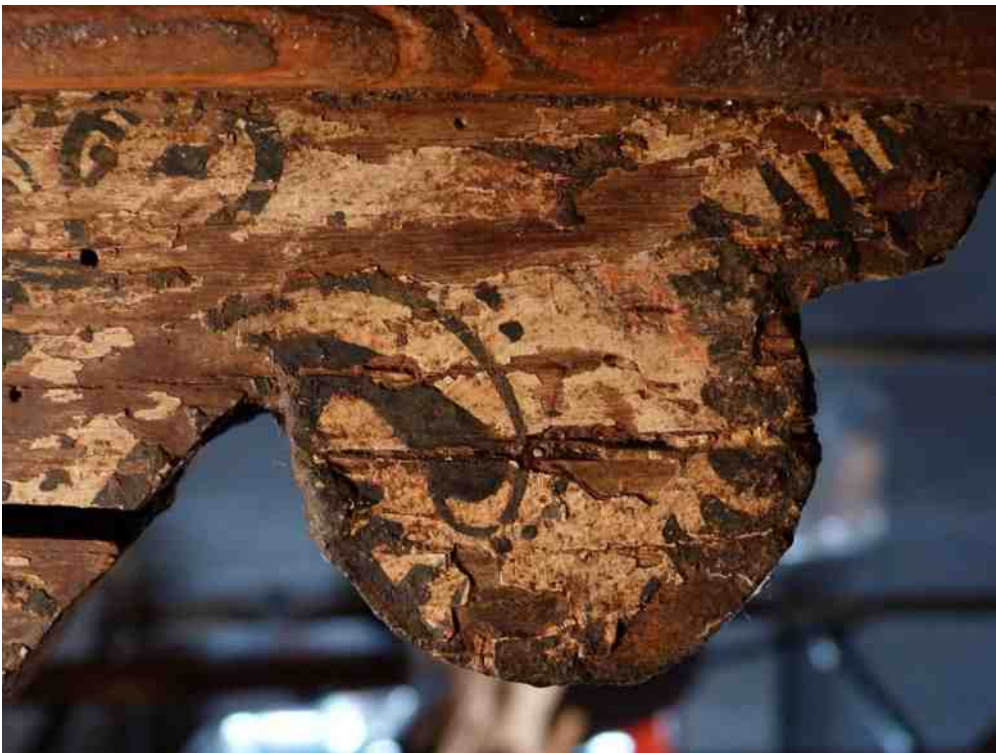
Imatge de detall d'una mènula, abans i després de la neteja

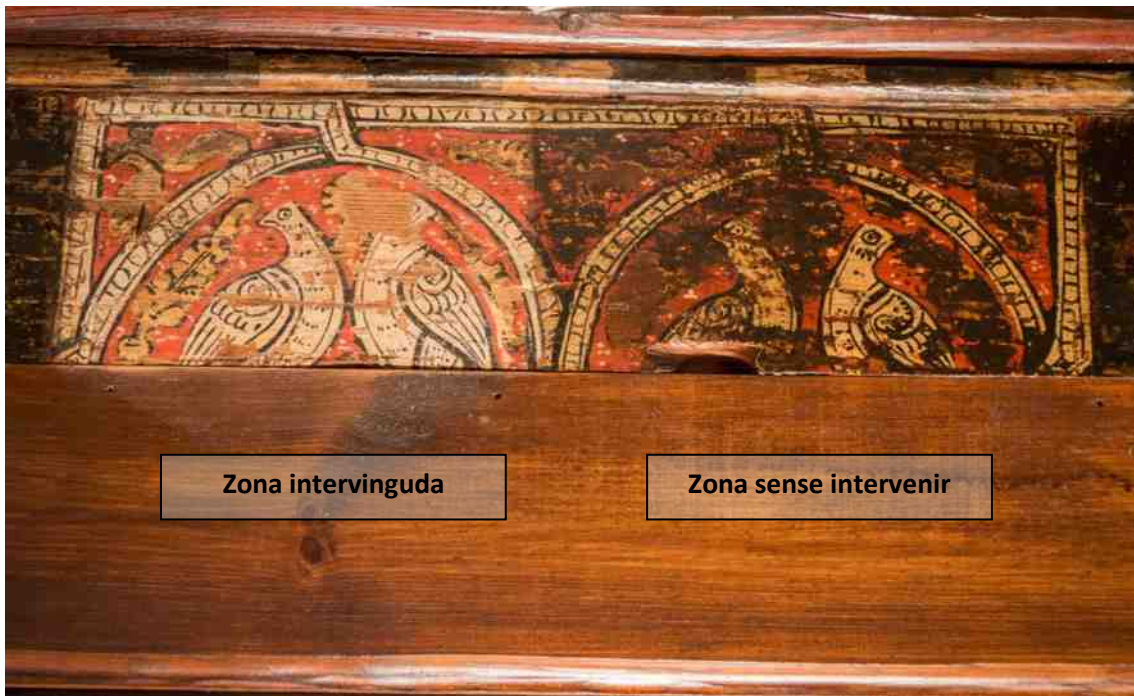
Exemples on queda clara l'efectivitat de la neteja

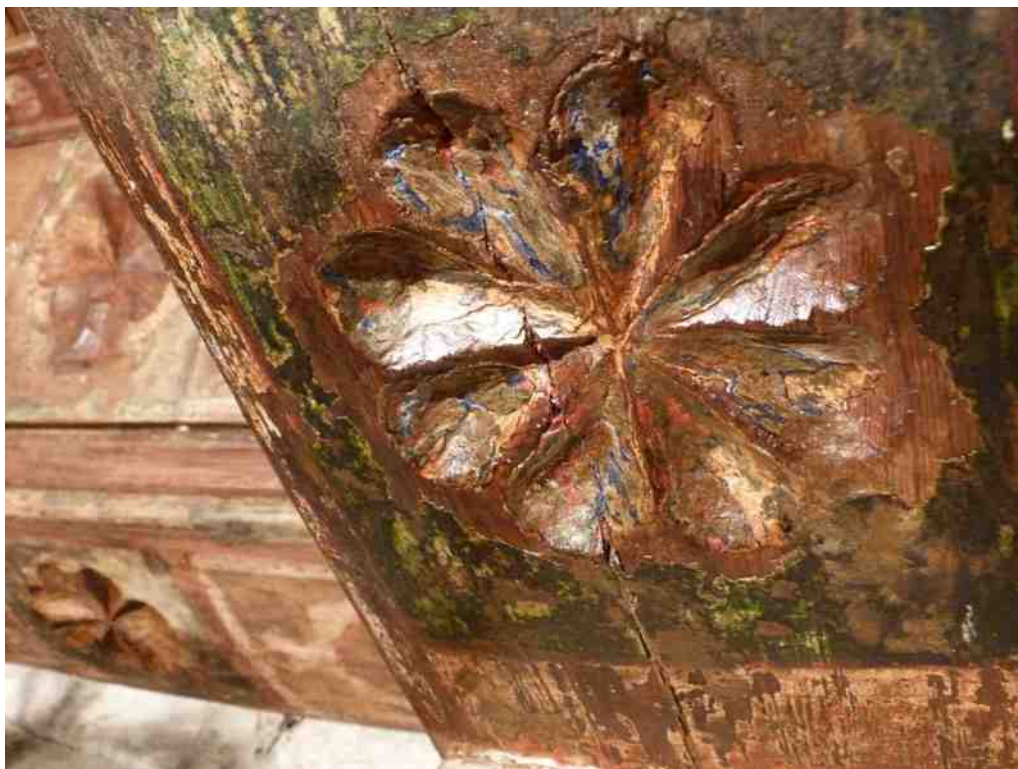
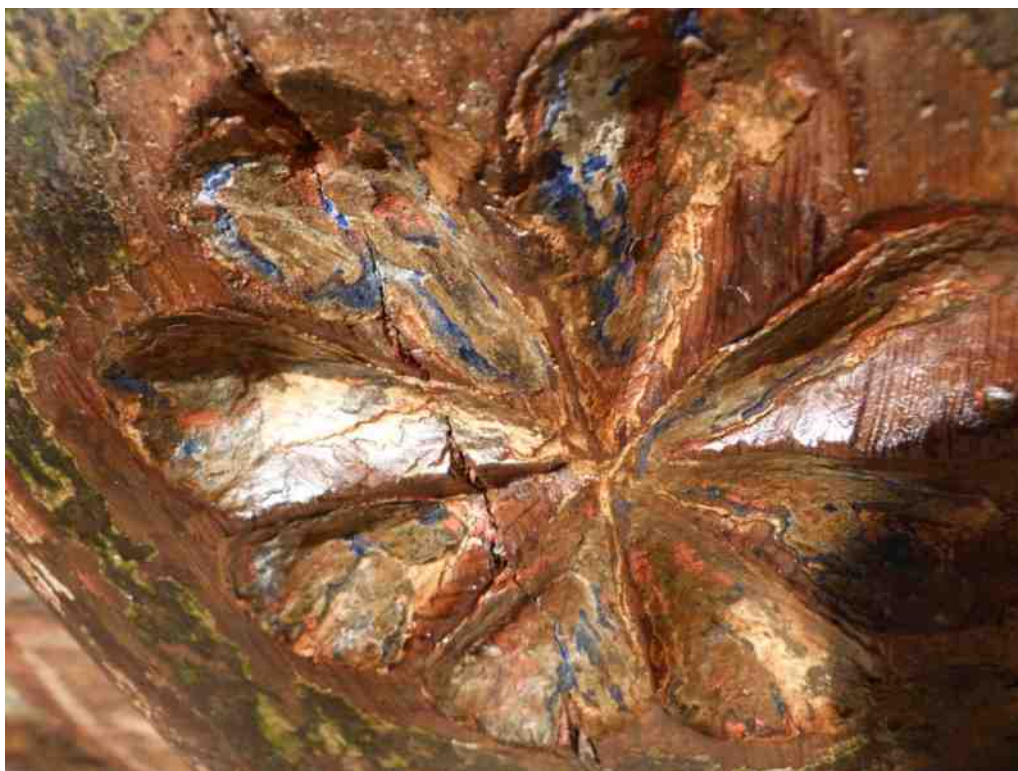
En el cas de les flors tallades, com ja hem explicat anteriorment, presentaven moltes més restes de capes successives de repint que a cap altra part de l'embigat A, així que una de les flors, la segona començant des de la porta, ha quedat expressament sense intervenir, com a testimoni.

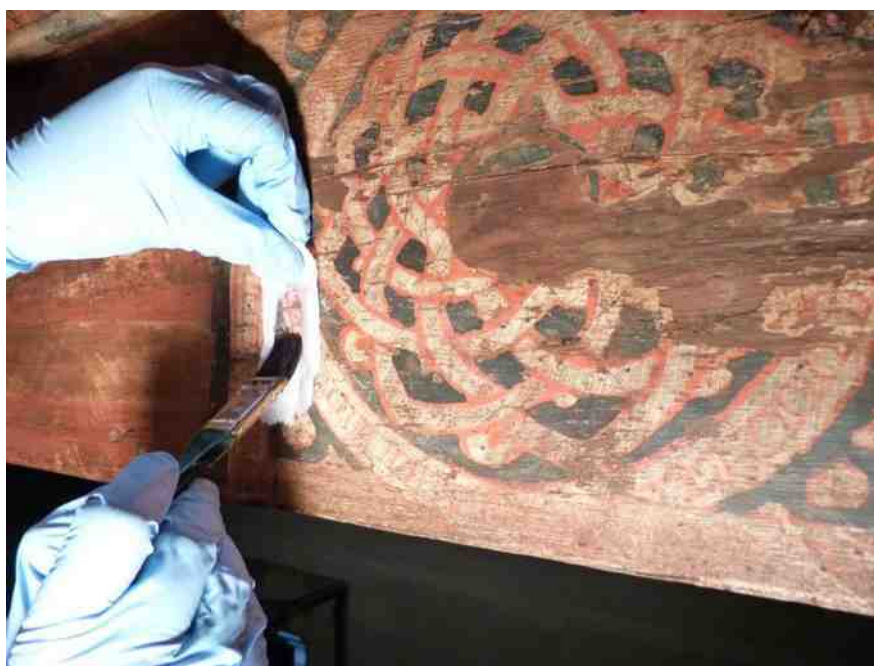
Procés de fixació amb cola orgànica

Ens trobem gran part de la policromia de l'embigat A, aixecada i separada del suport de fusta. La fixem amb cola de conill aplicada en calent, i eliminem l'excés amb aigua calenta. Sovint necessitem planxar els aixecaments per recol·locar-los correctament al seu emplaçament original.

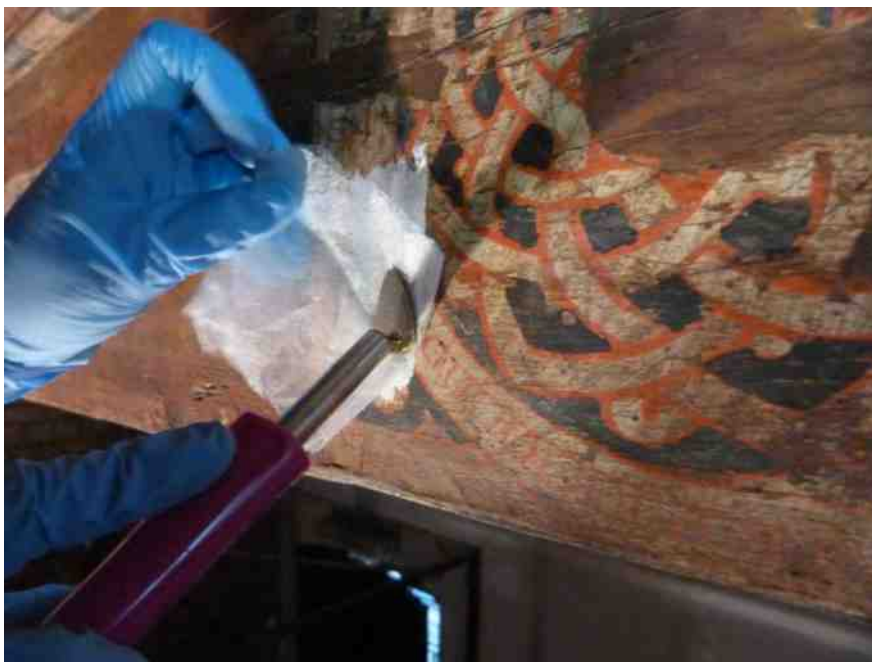
Readaptació de la policromia amb espàtula calenta

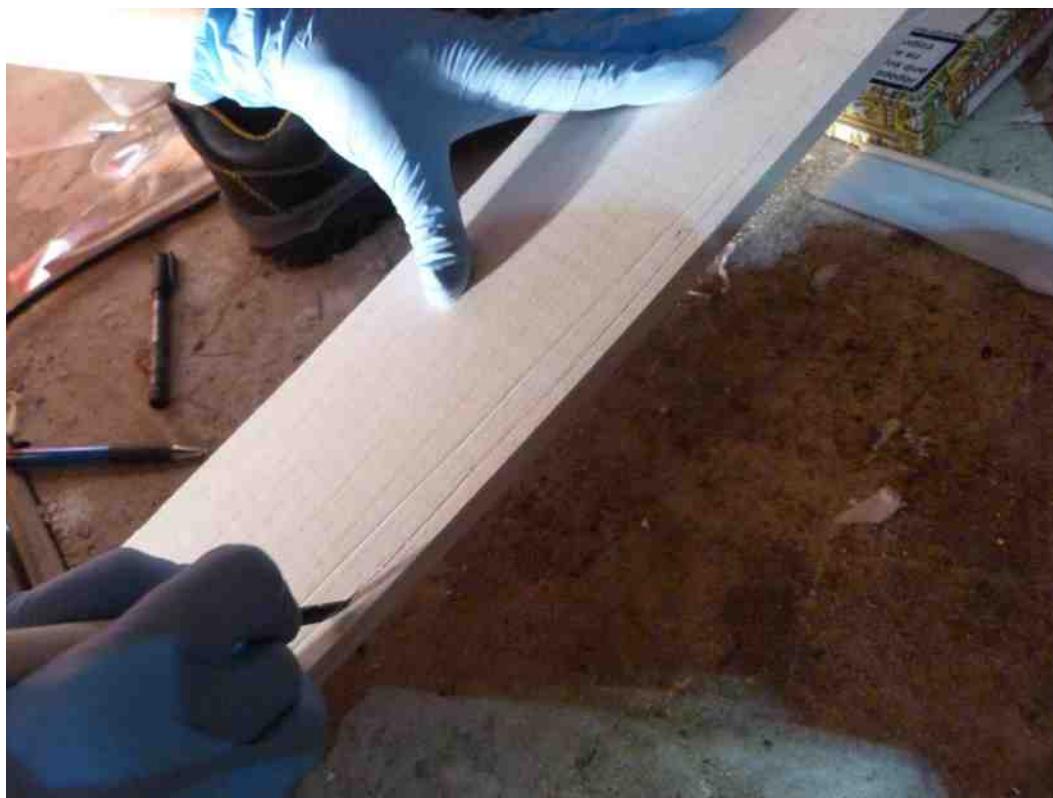
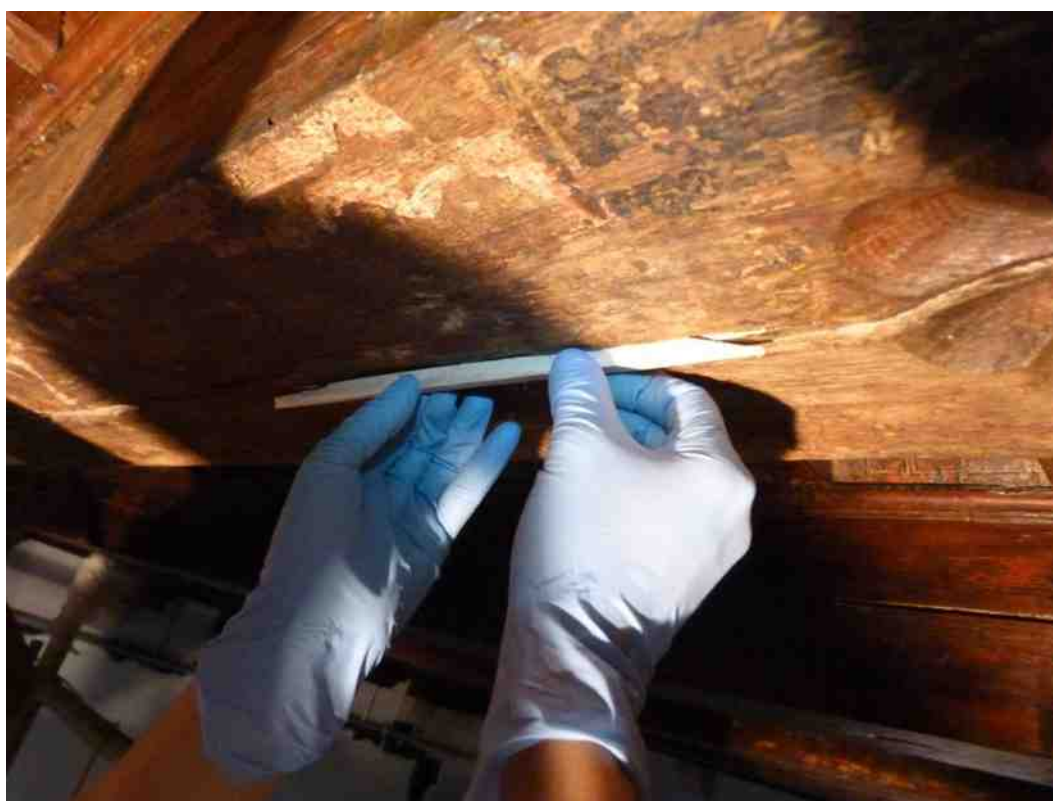
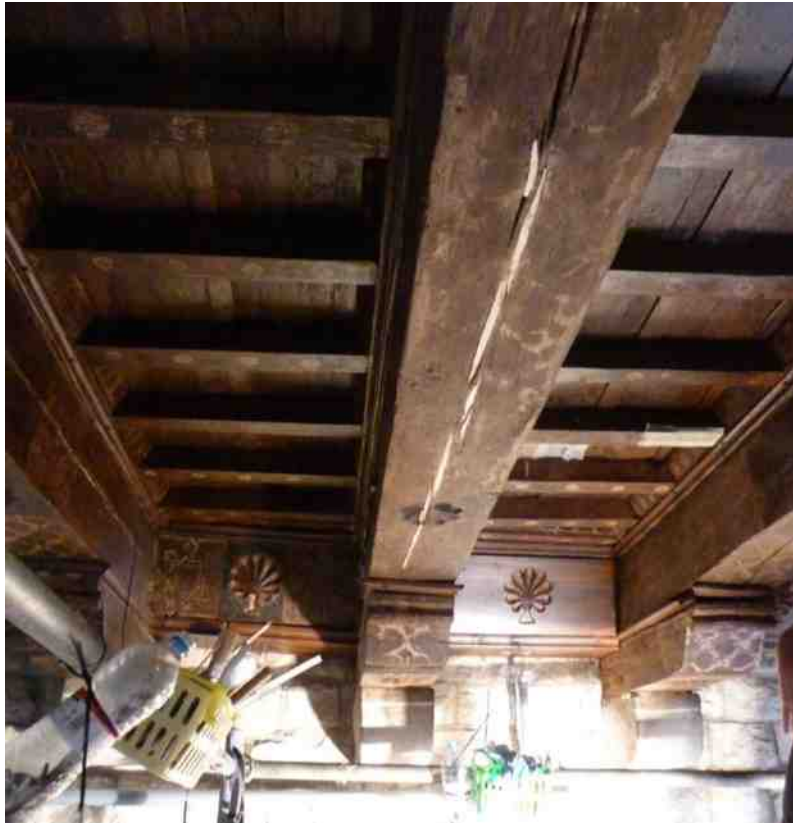
Procés de reintegració de les esquerdes

Un cop netes les superfícies, deixant a la vista la riquesa policroma dels embigats medievals, calia reintegrar les esquerdes de les bigues mestres. Ho fariem amb fusta de balsa o de pi, segons les dimensions de la reintegració, adherit amb una barreja de Klucel G al 20% en aigua i Lineco (50:50).

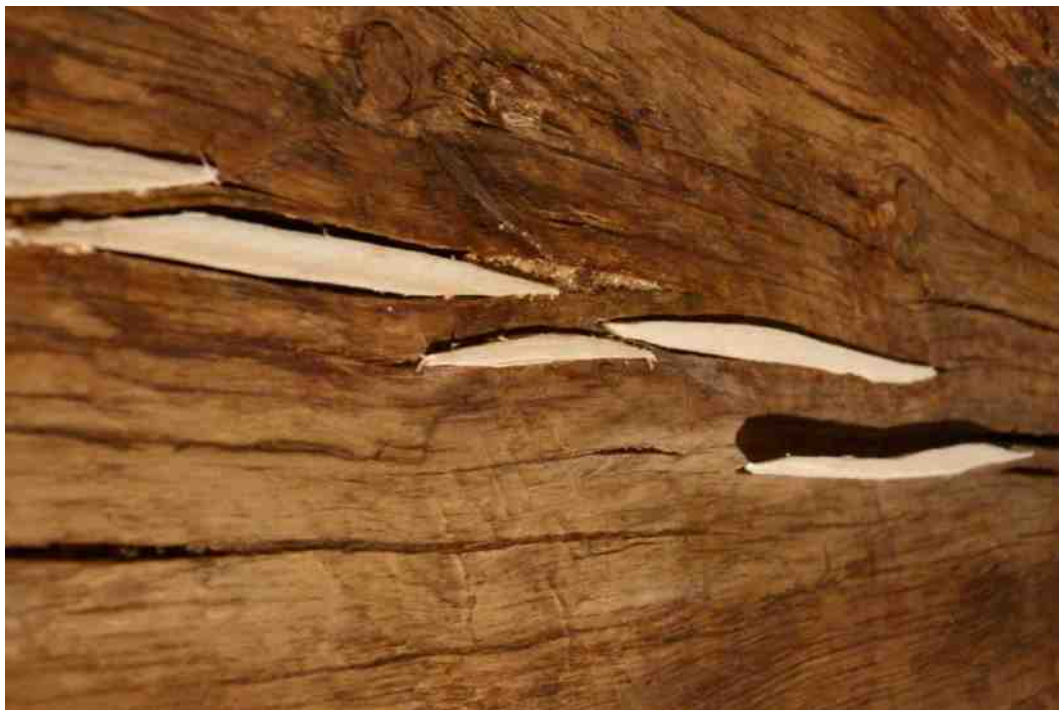
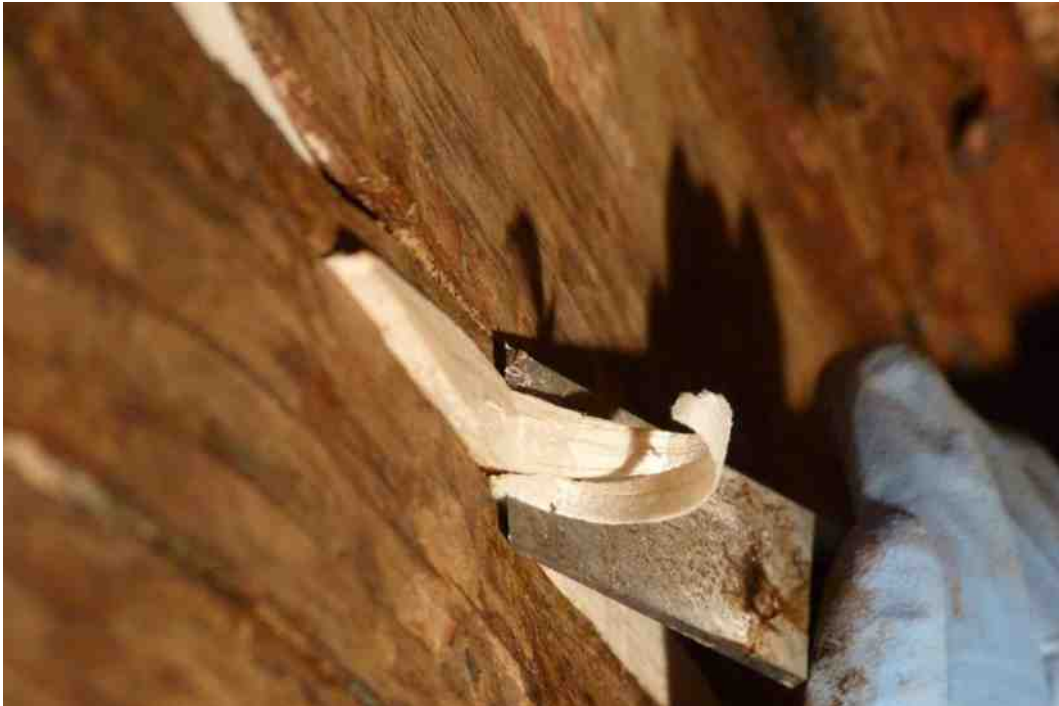
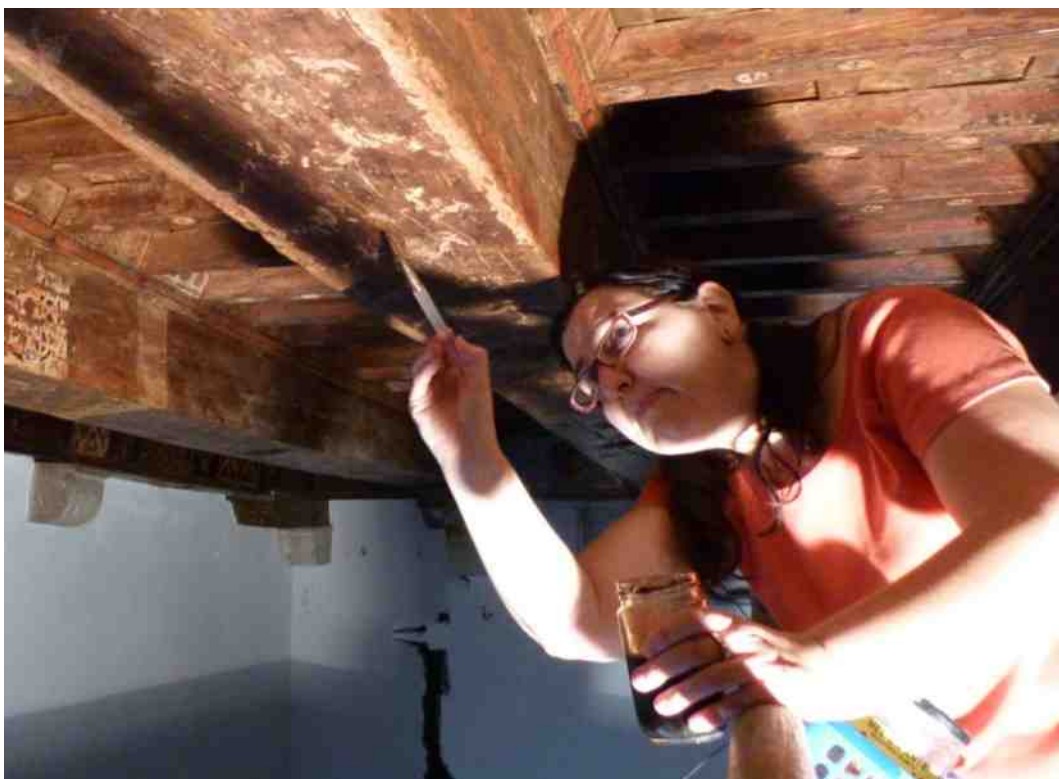
Un cop inserits els empelts a les zones a reintegrar, procediríem a rebaixar-los volumètricament per deixar-los a nivell. I finalment els tenyiríem amb nogalina per tal de que quedin integrats en el conjunt.

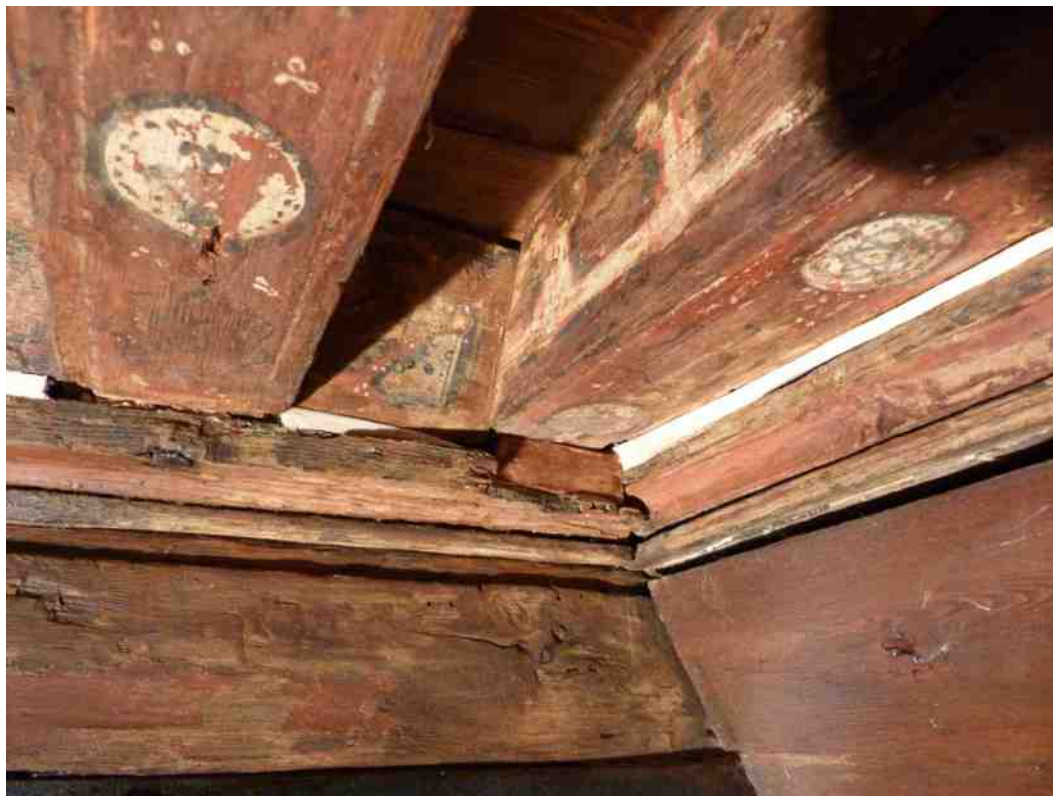
També vam inserir empelts a les zones on la fusta s'havia desplaçat, deixant a la vista forats per on queia runa de la part superior.

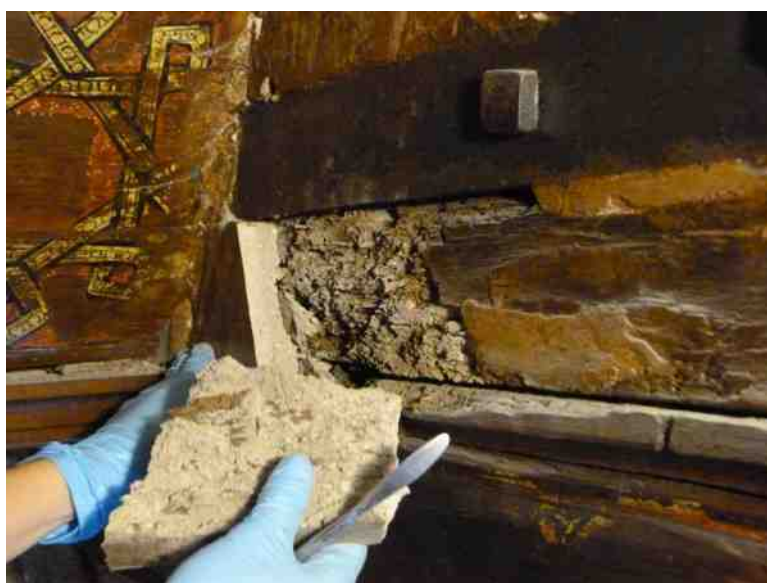
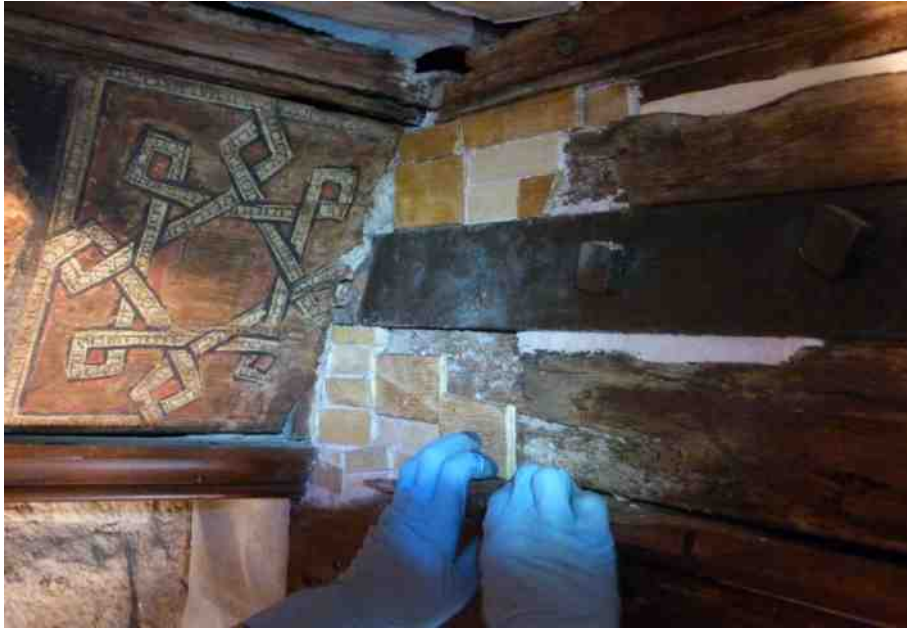
Un cap de biga que es trobava reparat per un reforç de ferro i massilla, ha estat intervingut per tal de millorar-ne l'aspecte estètic i matèric, ja que la massilla es trobava molt deteriorada. Comencem per eliminar la massilla antiga i tot seguit, efectuant un *parquetage* amb fusta de pi.

Apliquem posteriorment la massilla epoxídica BALSITE, amb propietats similars a la fusta, com a acabat final, que posteriorment retoquem cromàticament per tal de que quedi integrat al conjunt.

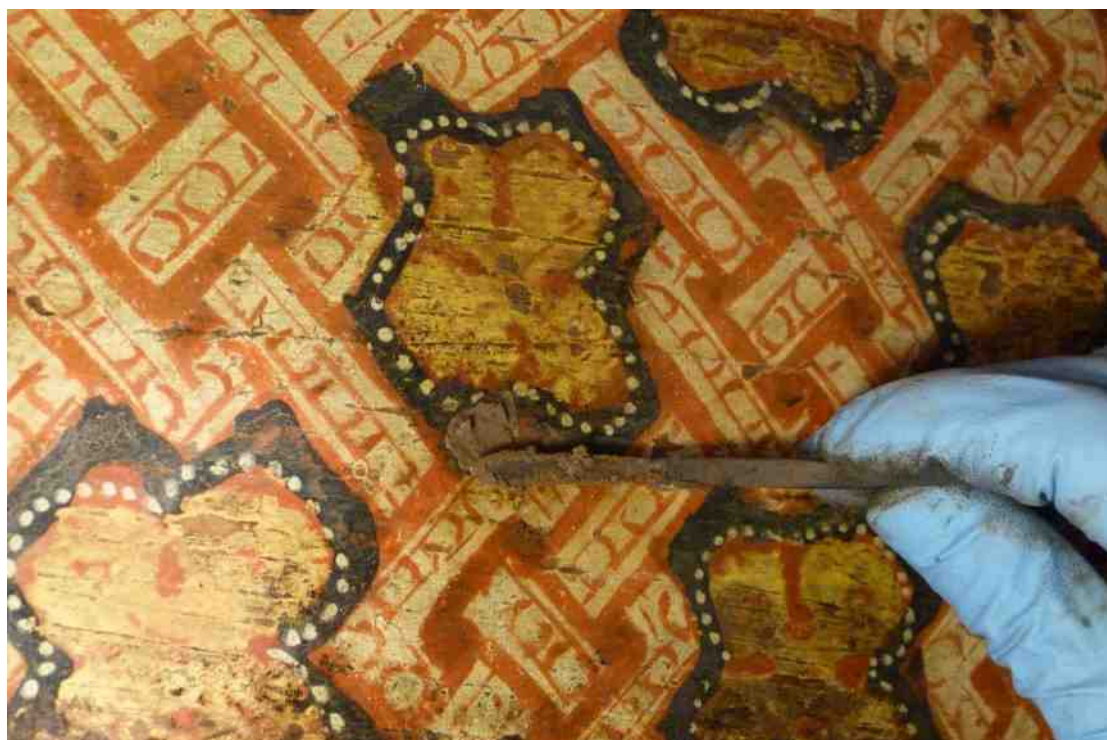
Finalment, reintegraríem amb BALSITE els forats dels anys 80, corresponents al tractament antitèrmit.

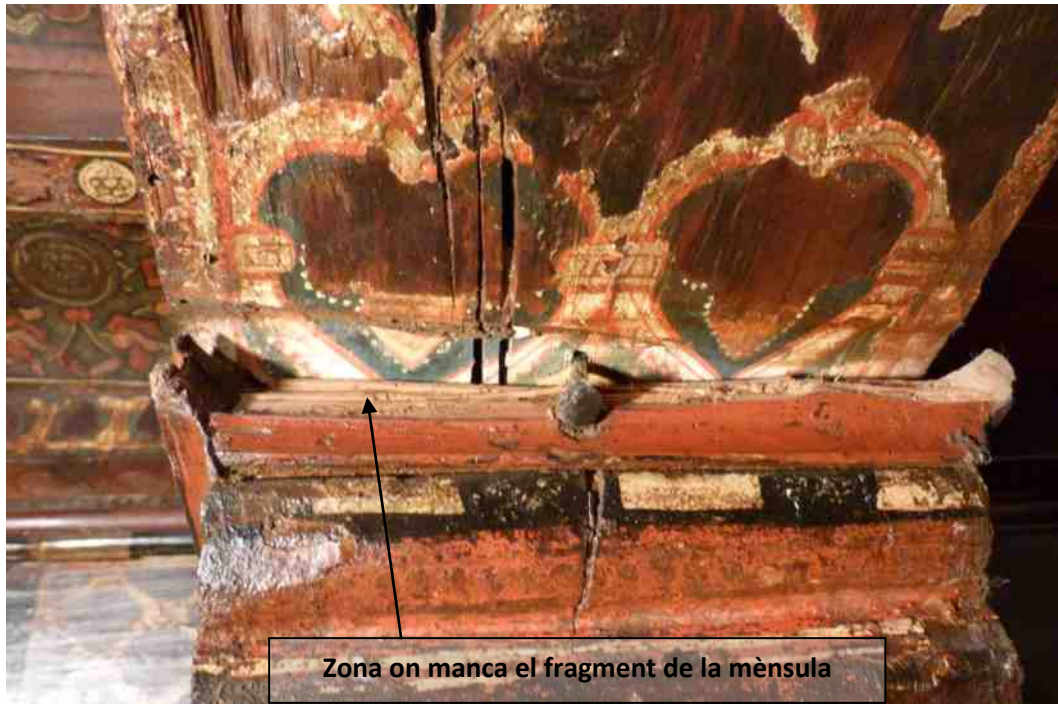
A la imatge anterior, podem observar com sota d'on hi havia el fragment després, es manté la policromia original sense haver-se degradat. Tot seguit, mostrem la col·locació del fragment.

Una mènsula, té un tapajuntes després i desplaçat, a punt de caure. Es retira i es torna a col·locar adherint-lo amb una barreja de cola de blanca (APV) i Klucel G al 20% (50:50).

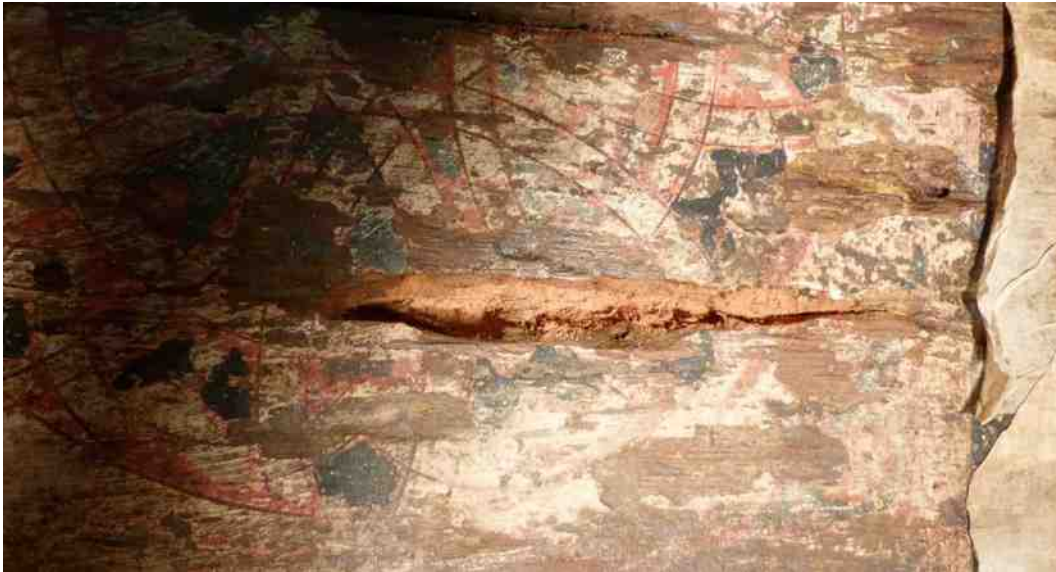
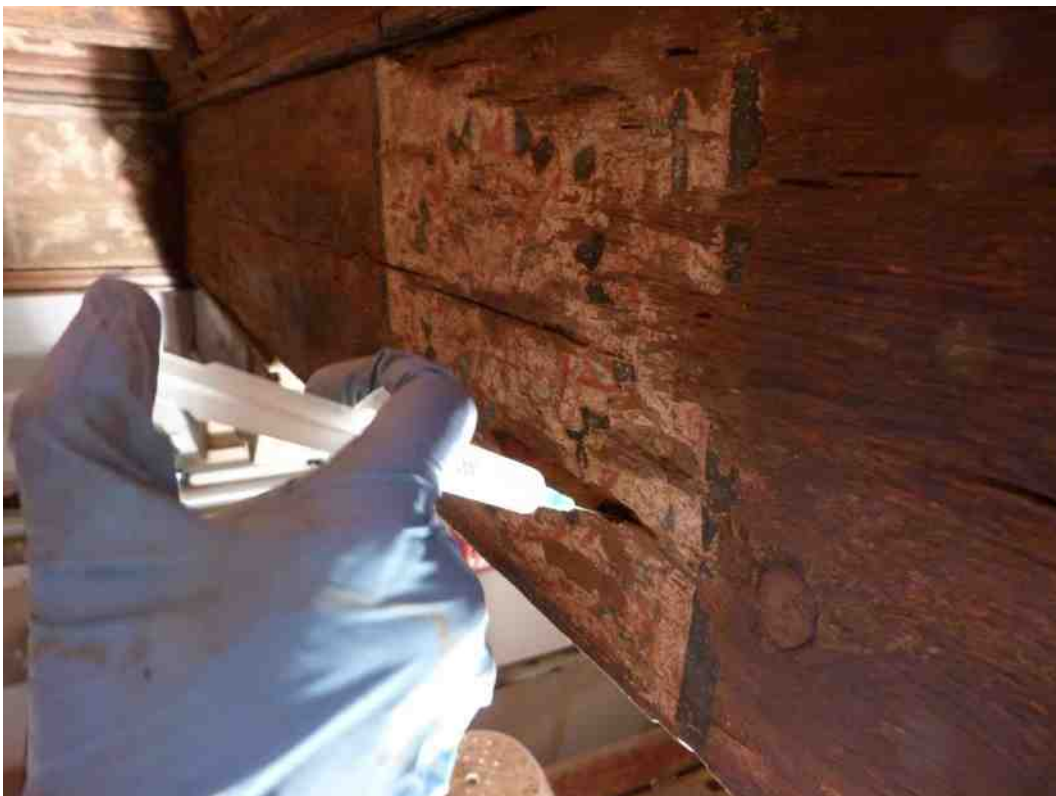
En alguns casos, vam observar zones que havien estat atacades per xilòfag o tèrmit, i que es presentaven molt estovades i disgregades. Calia consolidar-les per torna a aportar-lis duresa, així que vam procedir a injectar puntualment Paraloid B-72 al 5% en Xilè.

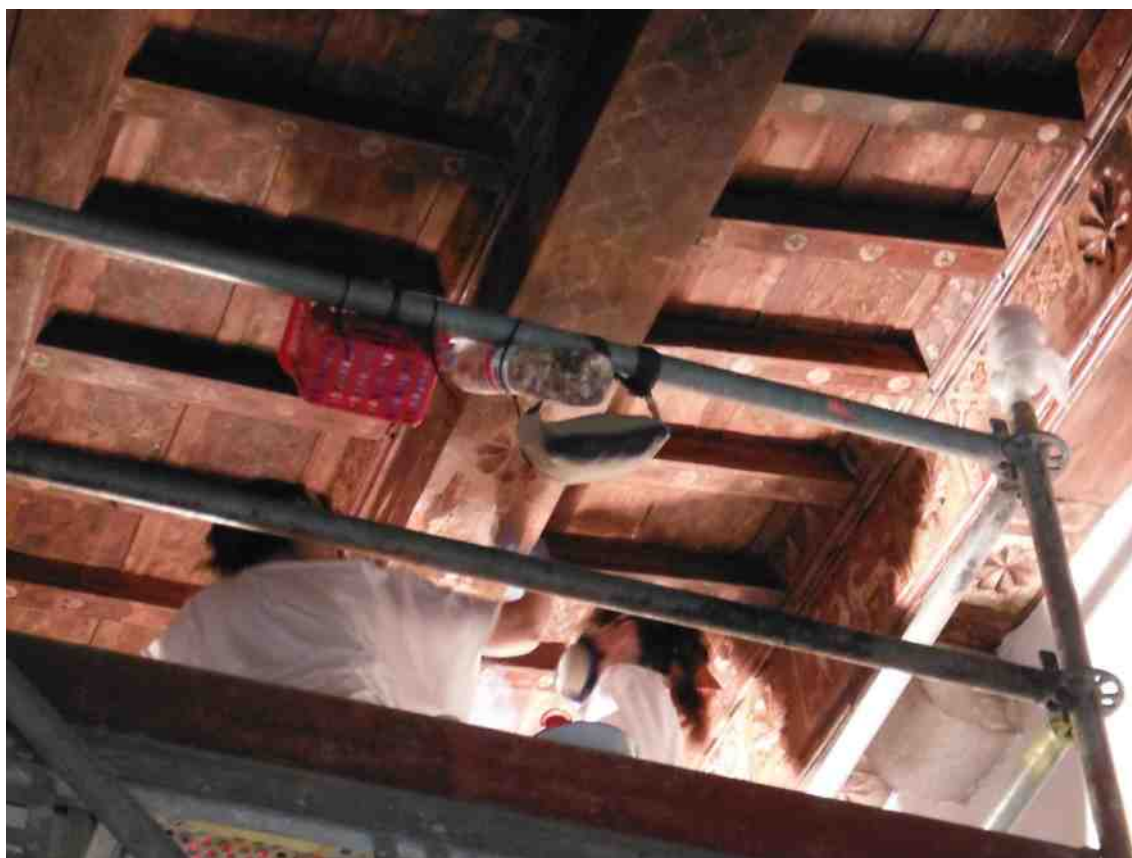
Finalment, apliquem la resina acrílica PARALOID B-72 al 5% en Xilè, a paletina sobre tota la superfície de l'embigat i els elements fèrrics.

Escollim donar una capa de protecció sobre la fusta perquè efectuar un manteniment periòdic de neteja seria molt difícil degut a la ubicació d'aquest bé patrimonial. El fet de que els sostres estiguin a gairebé 6 metres d'alçada i de que les sales on estan, hagin d'acollir una col·lecció museogràfica amb vitrines i altres elements dispersos en l'espai, fan realment complicat el manteniment periòdic, que requeriria de la instal·lació de bastides. Així doncs, hem considerat oportú i necessari donar una capa de protecció per evitar que la brutícia es fixi directament sobre la policromia, i per tant, que hi hagi una capa que actuï de barrera. Al no poder efectuar un manteniment periòdic, si no apliquéssim cap element barrera, les partícules de brutícia s'adheririen directament sobre la policromia original i en una futura intervenció, la neteja podria significar una erosió molt greu sobre la decoració medieval.
