MEMÒRIA DE L'ACTUACIÓ DE CONSERVACIÓ I RESTAURACIÓ DELS SOSTRES POLICROMATS GÒTICS DEL PALAU MARQUÈS DE LLIÓ

INSTITUCIÓ AUTORITZADA:
ICUB (Institut de Cultura de Barcelona),
Direcció de Patrimoni, Museus i Arxius.
AJUNTAMENT DE BARCELONA

PROPIETARI:
AJUNTAMENT DE BARCELONA
DIRECCIÓ:
SILVIA MARÍN ORTEGA i ARES PÉREZ LLORCA
Barcelona, 10 de novembre 2014

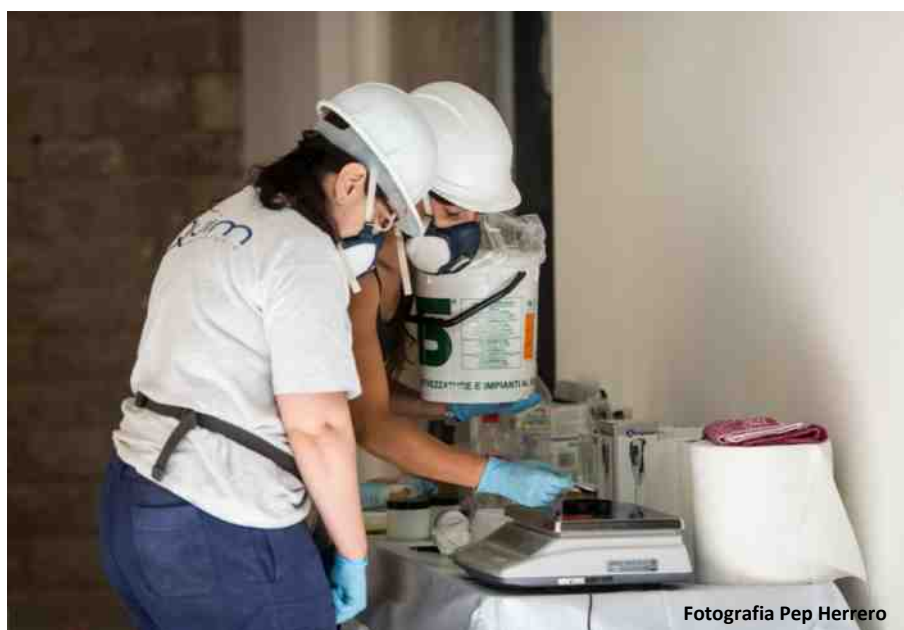
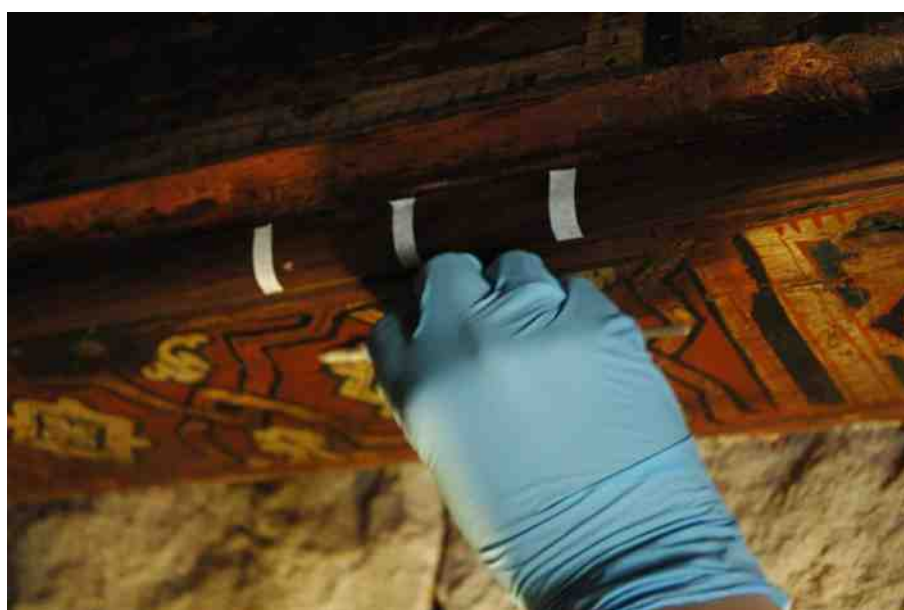
Imatges on mostrem el procés de preparat de productes, i la zona testada

Abans d'iniciar el procés de conservació dels sostres, vam efectuar unes cales sistemàtiques per decidir com efectuaríem la intervenció. Calia saber com eliminar la brutícia i després com remoure els vernissos envellits.

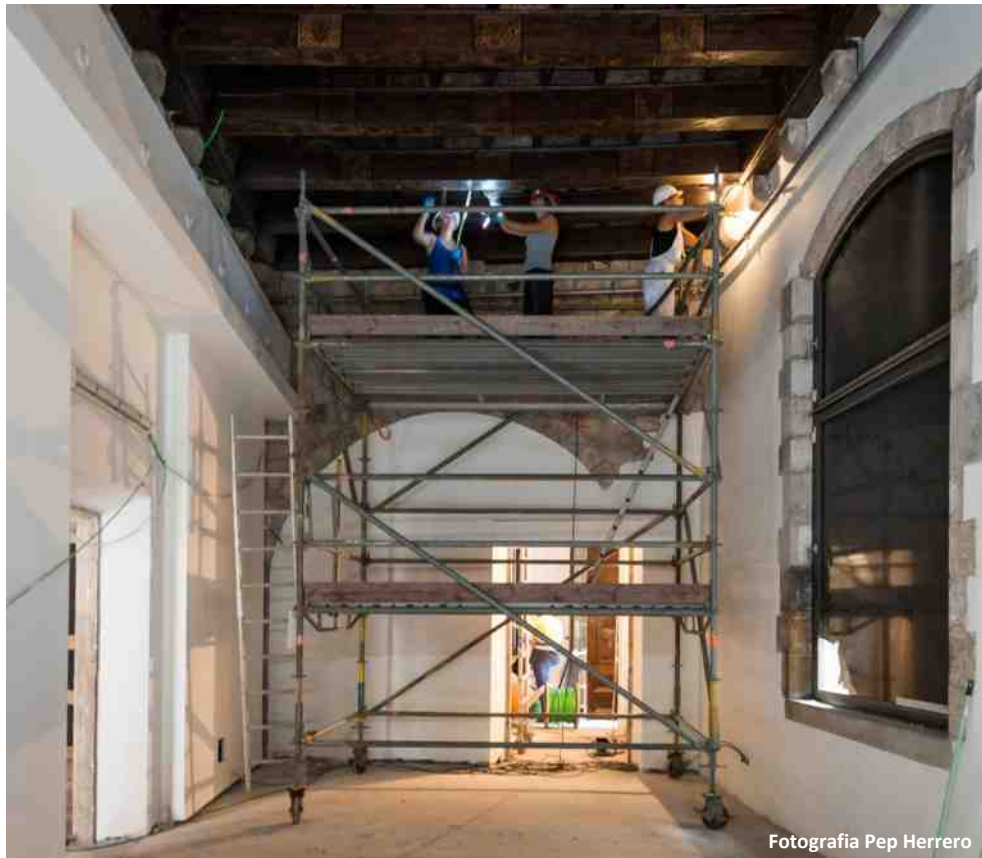
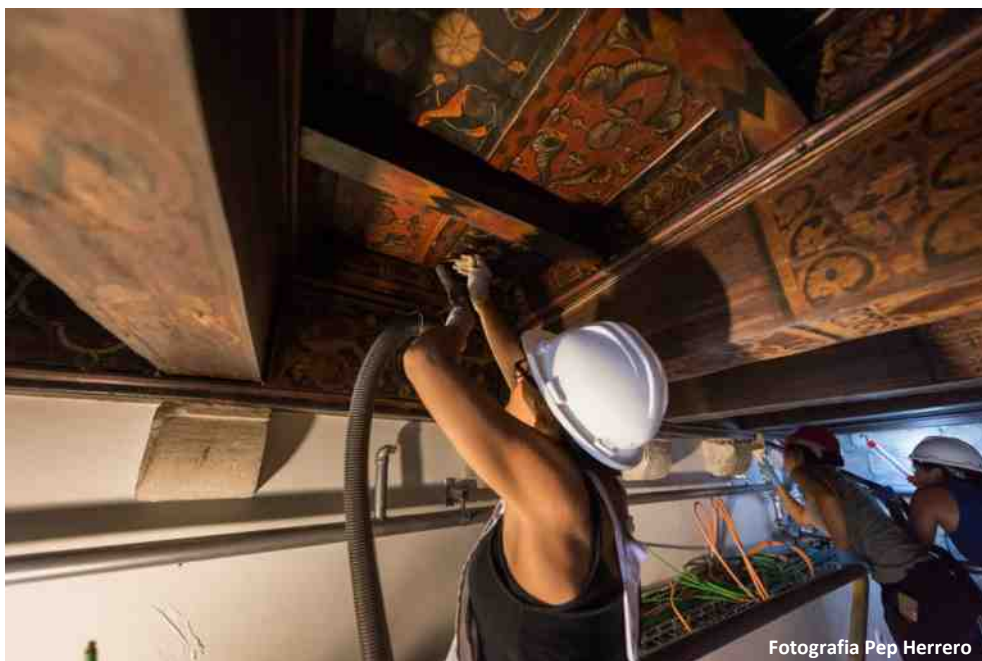
Comencem la neteja inicial amb aspiradors i paletines. Aprofundim la neteja ajudant-nos amb espàtules per eliminar restes de reble procedent de la part superior de l'embigat.

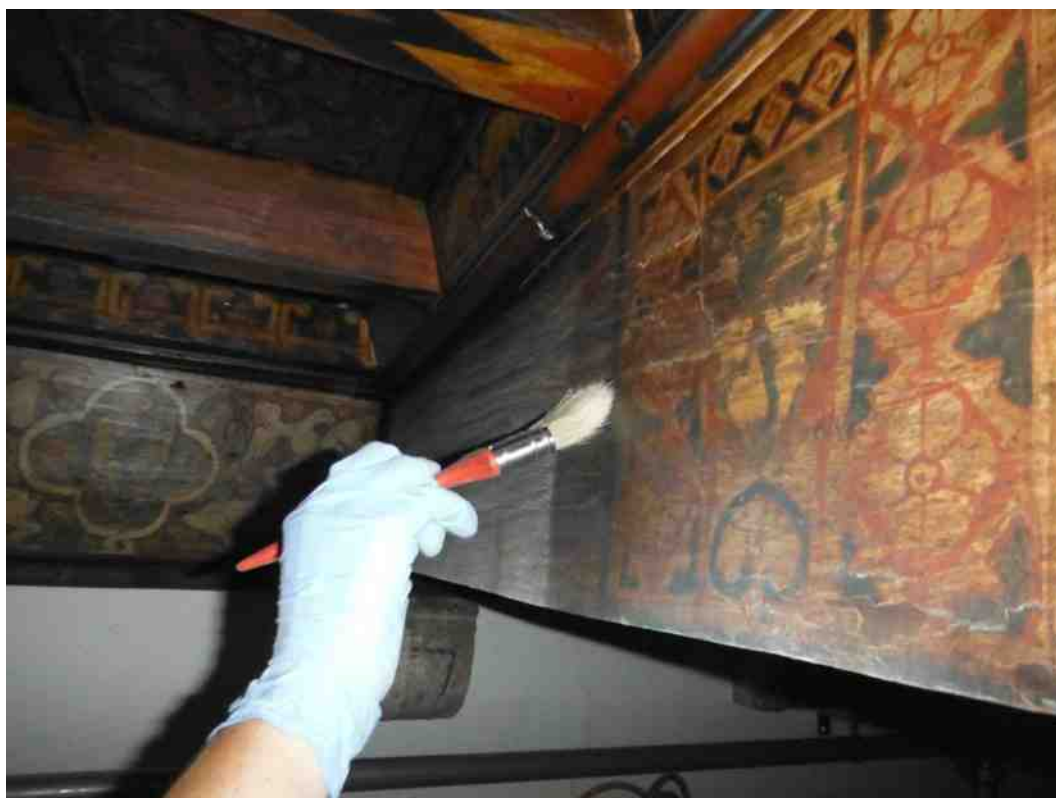
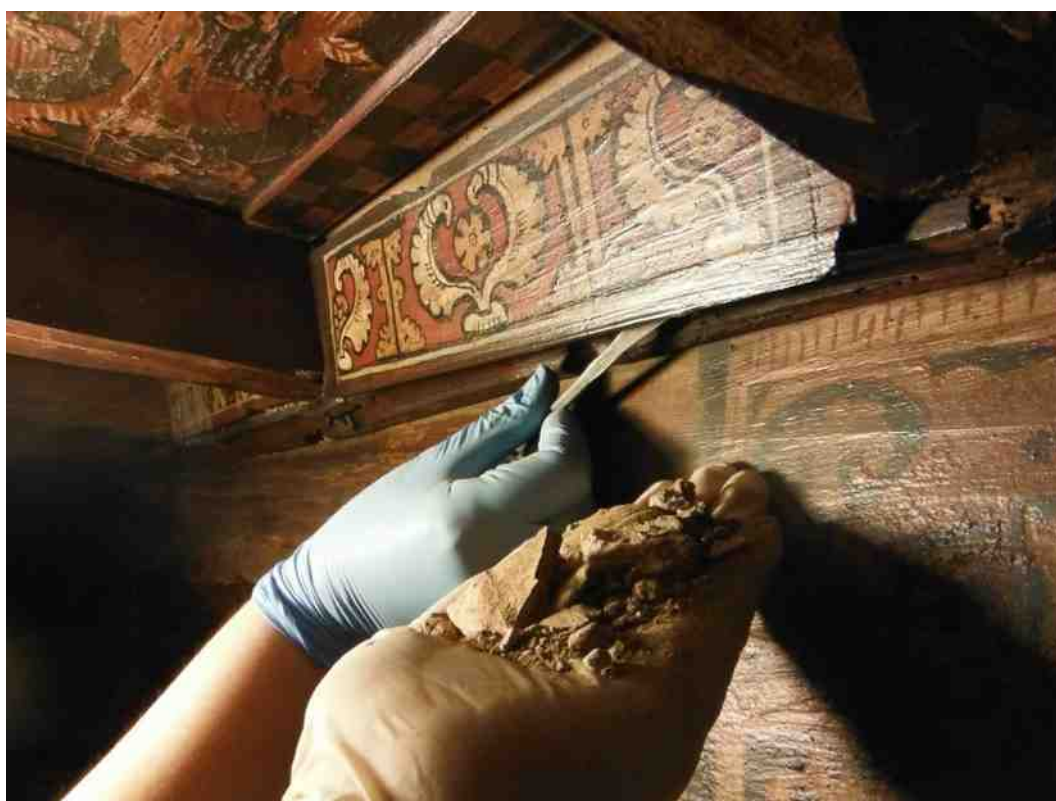
Enretirament de grans quantitats de pols i runa a l'embigat B

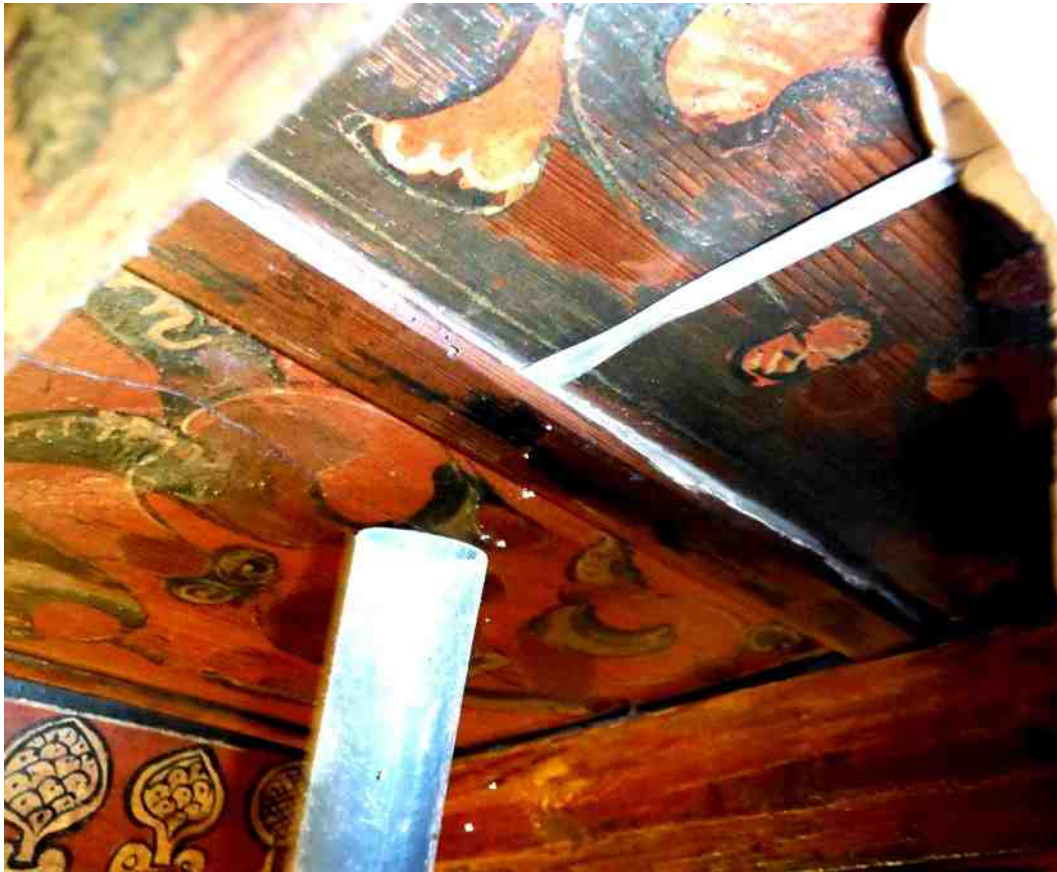
Imatges on observem la runa que cau d'entre els empostissats. Eliminem el màxim possible.

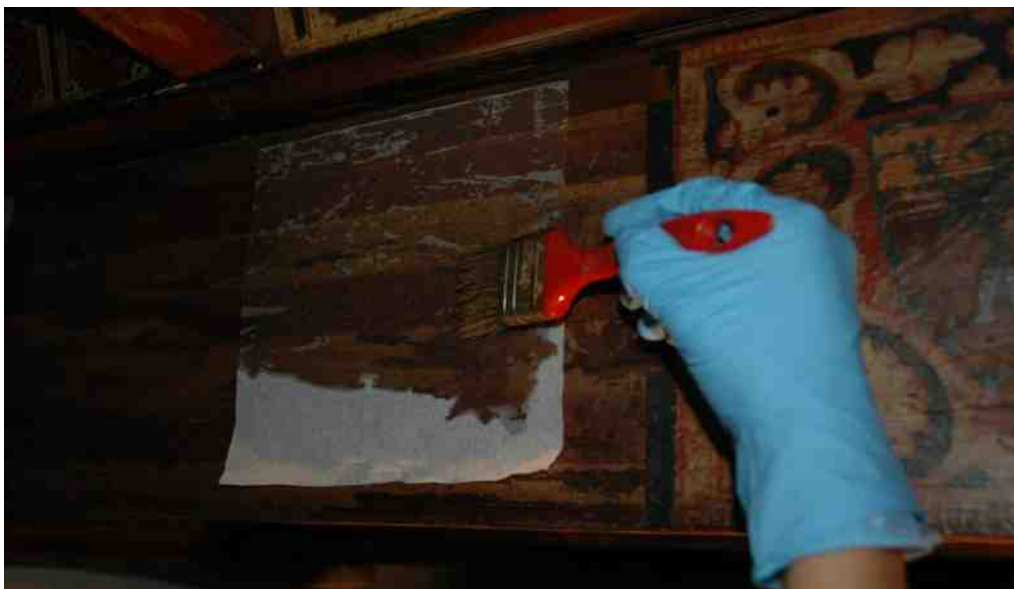
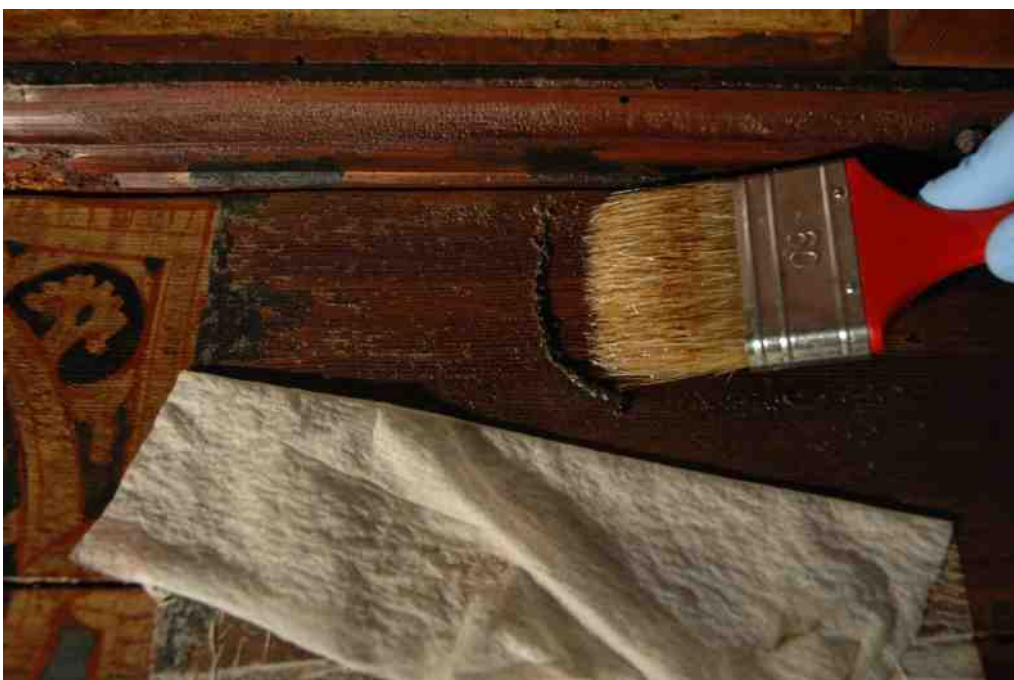
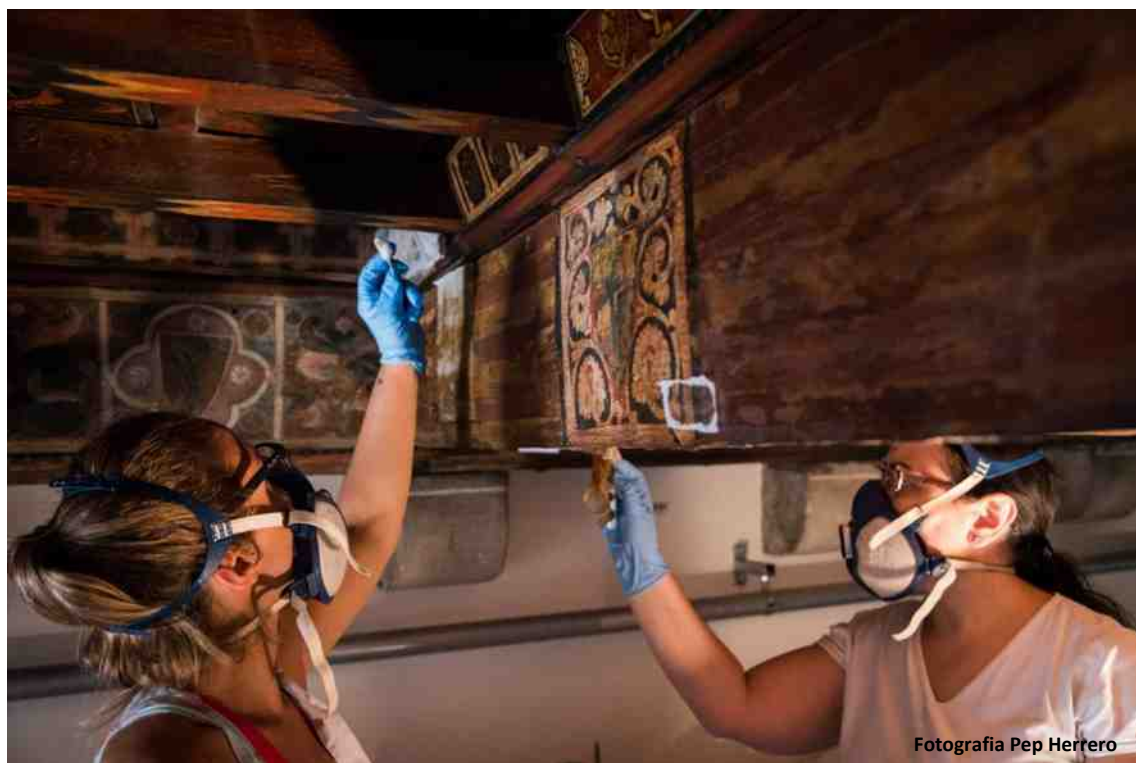
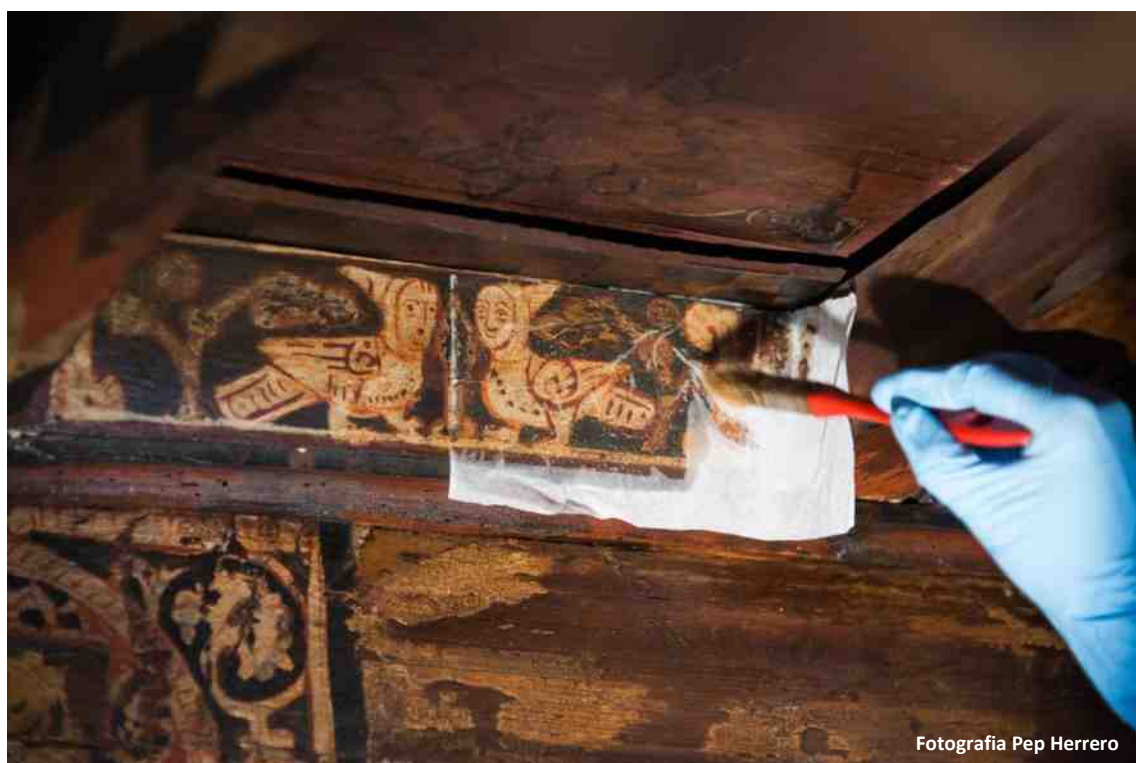
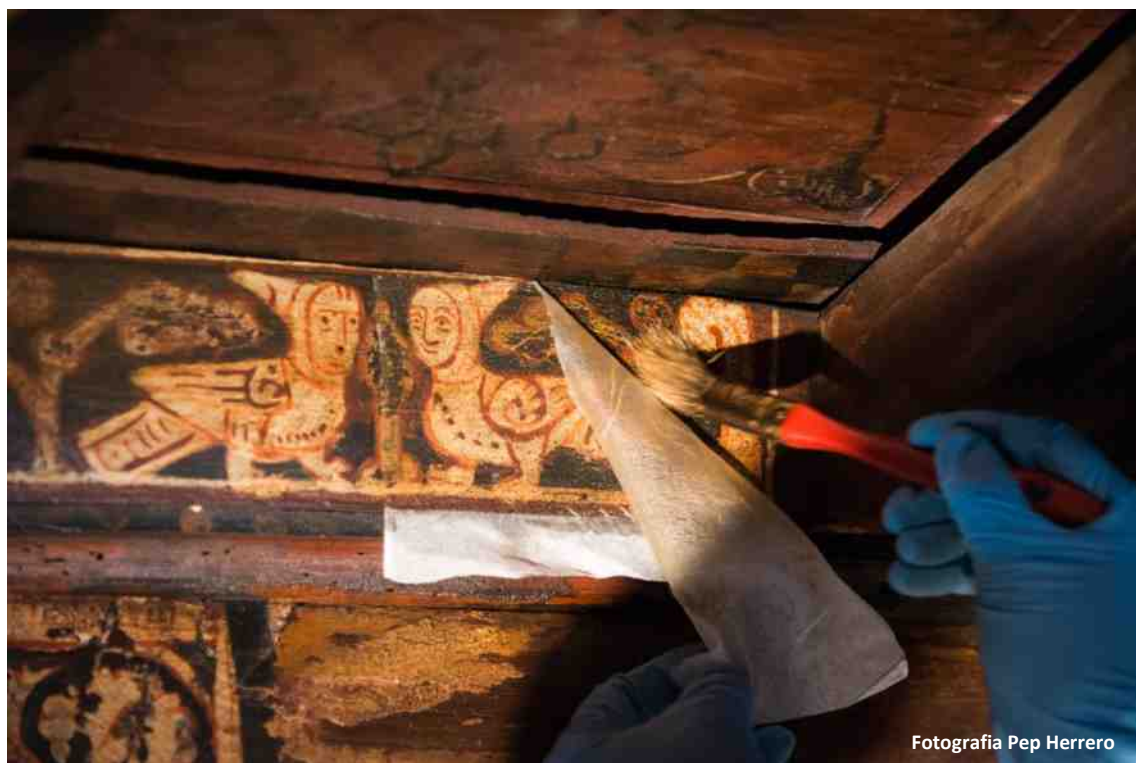
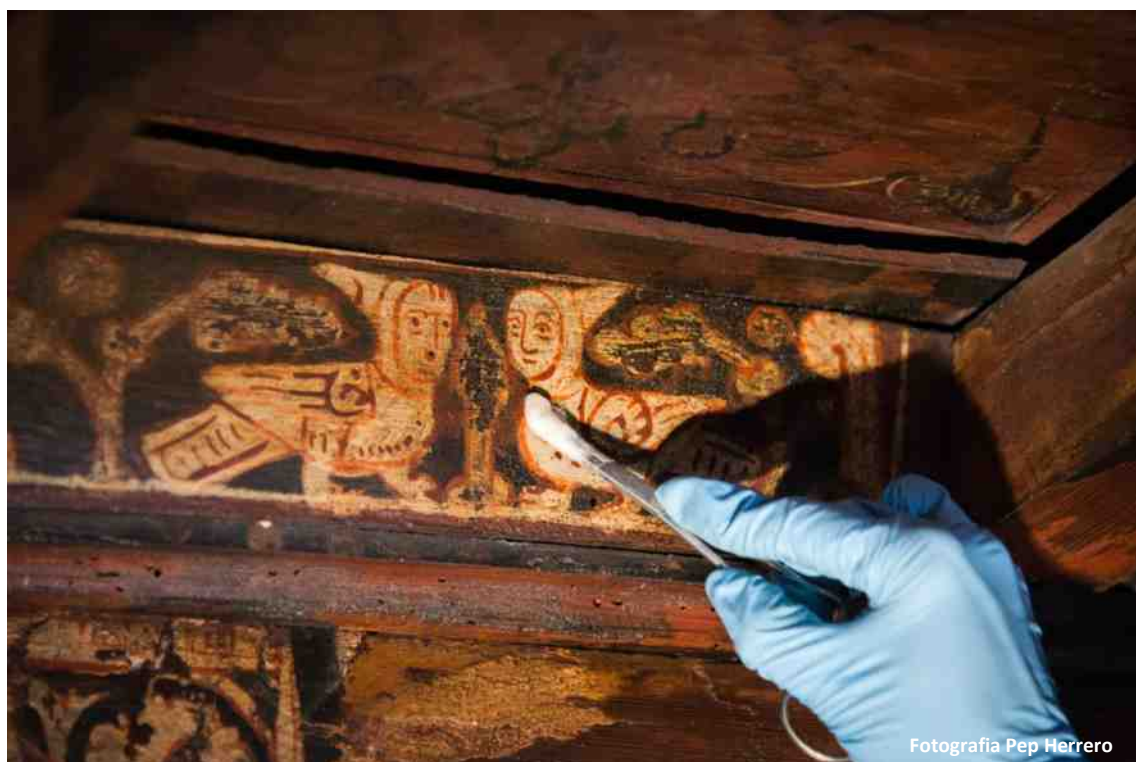
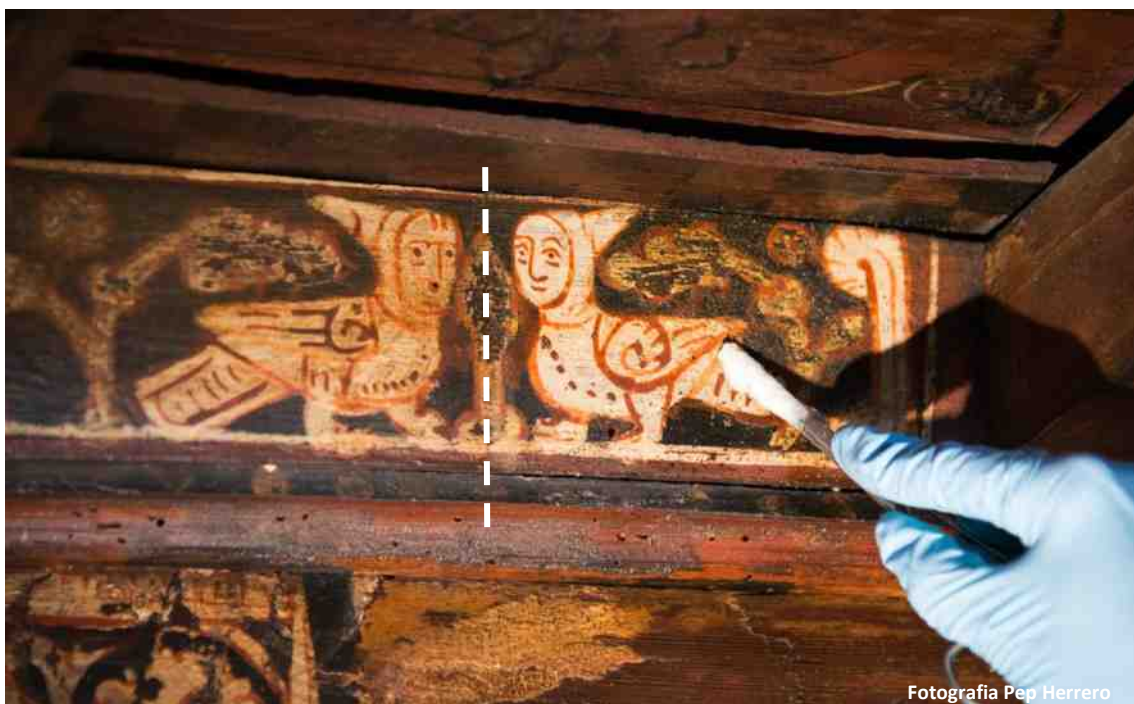
Les imatges anteriors són un seguit de fotografies del pas a pas de la remoció del vernís envellit a l'embigat B. A l'embigat B, la capa de vernís no era tan gruixuda com a l'A, i es mantenia encara filmògena i elàstica després de l'actuació dels dissolvents, així que, la remoció ha estat més senzilla i per tant amb una aplicació de *tissue* era, normalment, suficient.

Continuem amb la remoció del vernís. Ho fem amb Acetat d'Etil + Dimetil en proporció 95:5 aplicat amb apòsits de paper *tissue*. El *tissue* ajuda a que l'efecte dels dissolvents actuï durant més temps, estovant més efectivament el vernís.

Seguidament, removem el vernís estovat, que s'ha separat de la capa pictòrica, amb ajuda de paletines i hisops de cotó. Com el Dimetil és de gran pes molecular, calia esbandir amb Acetat d'Etil les superfícies per facilitar-ne l'evaporació.

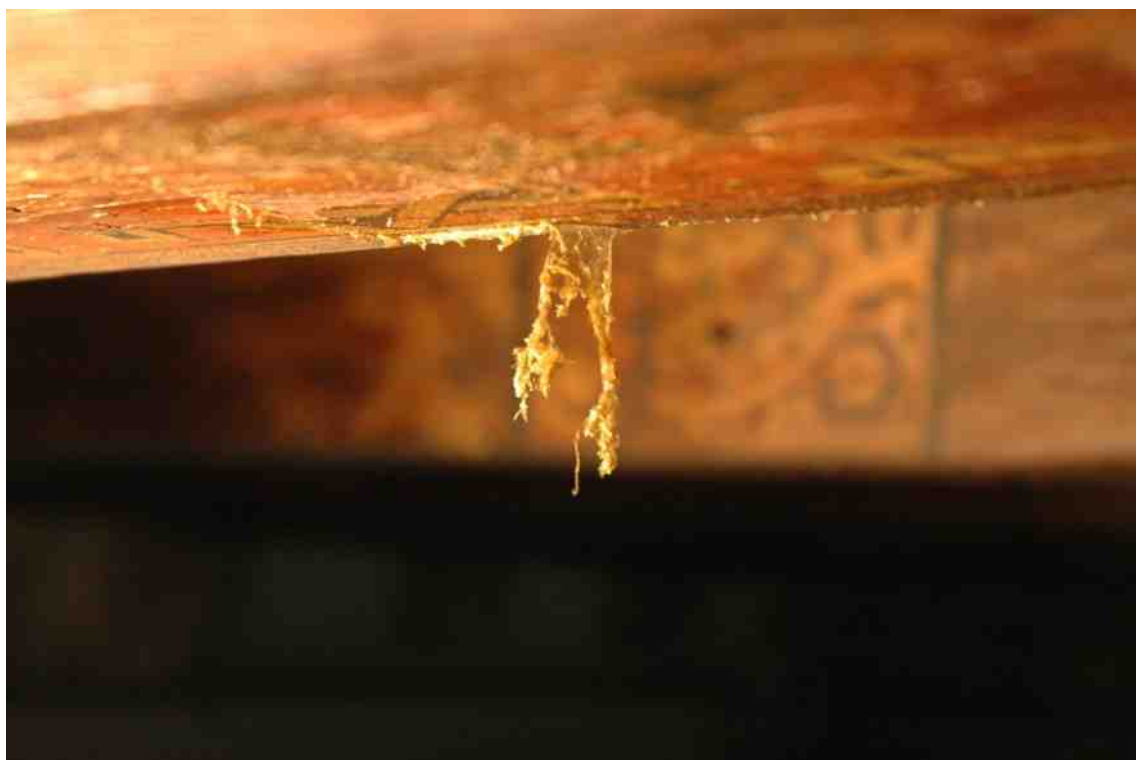
A la imatge anterior observem restes de vernís estovat, després d'haver estat tractat amb Dimetil + Acetat d'Etil (5:95).

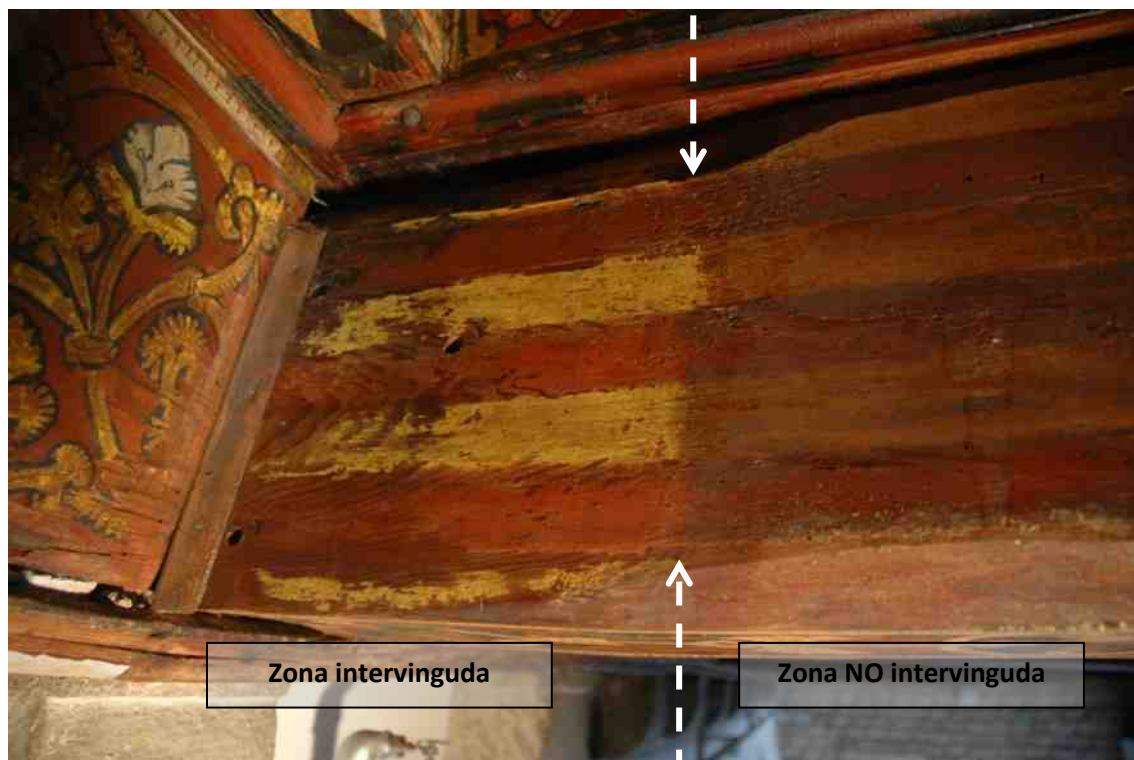
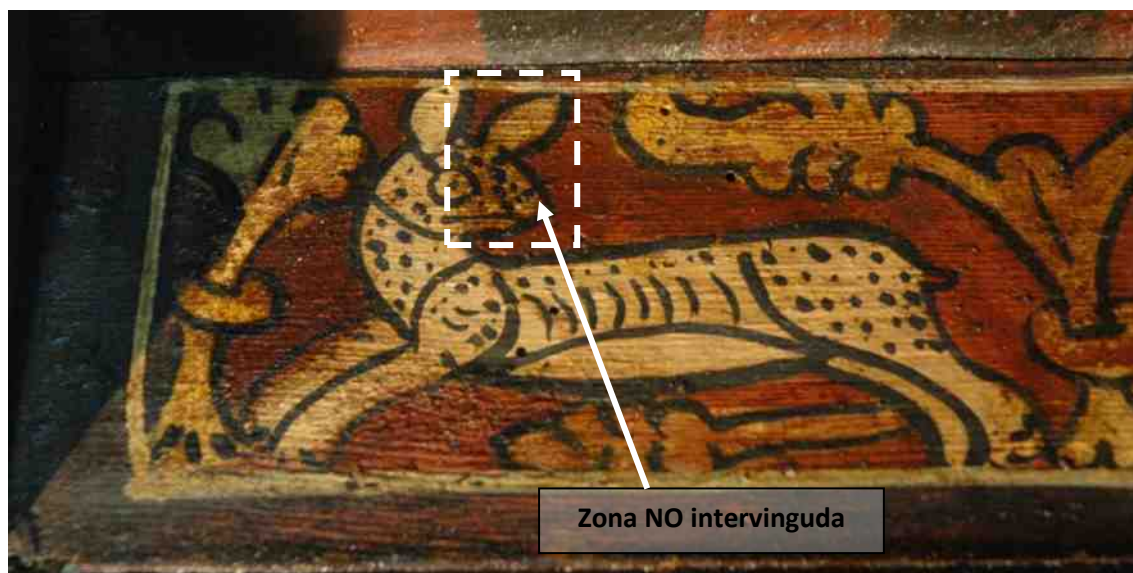
Diversos exemples de cales de neteja per observar l'efecte de la remoció dels vernissos

Com mostrem a continuació, el canvi durant la neteja era molt evident, recuperant gran part dels colors originals, que estaven tapats per brutícia i vernissos fortament engroguits.

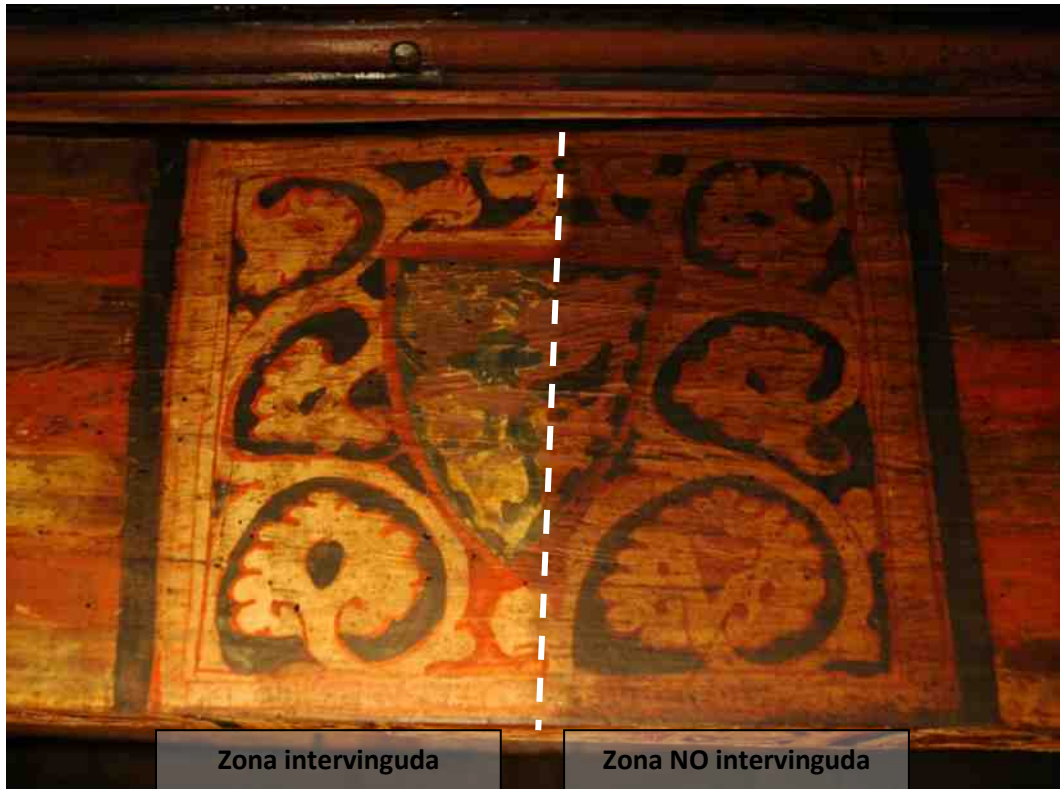
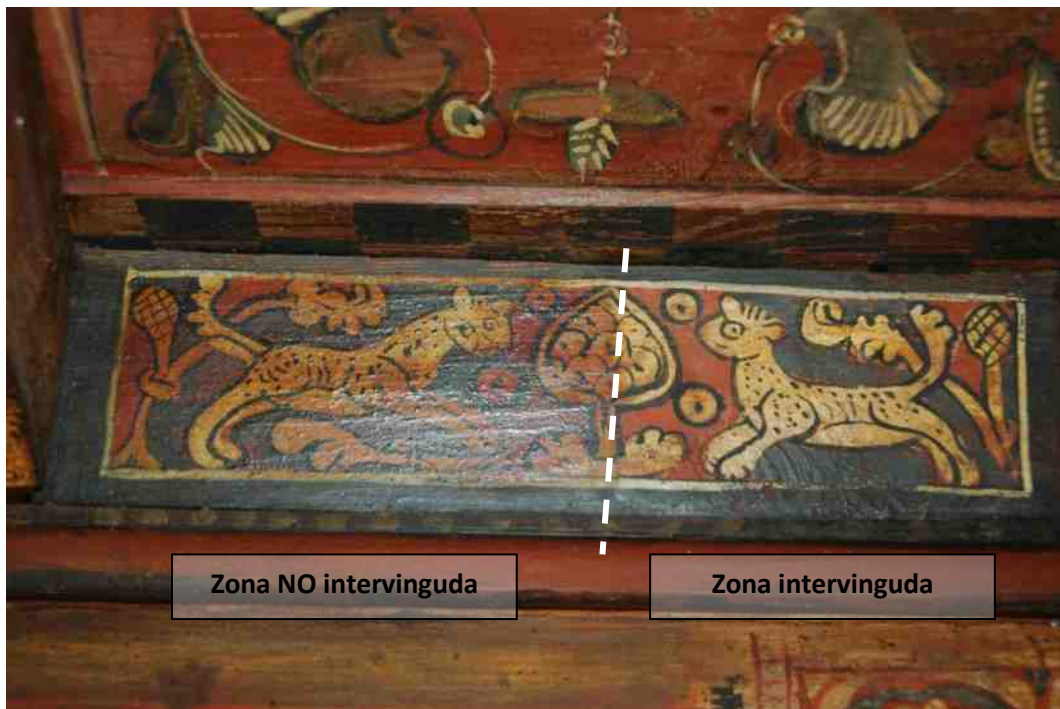
Altres exemples de neteja comparativa

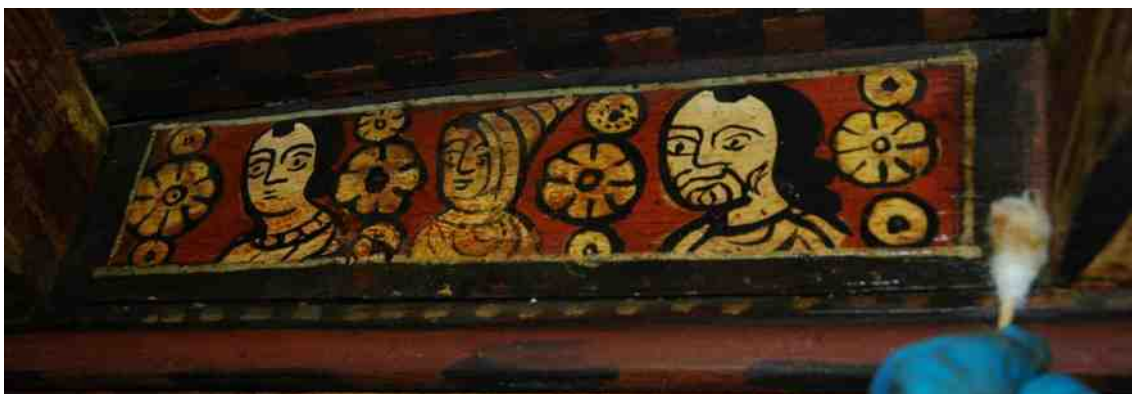
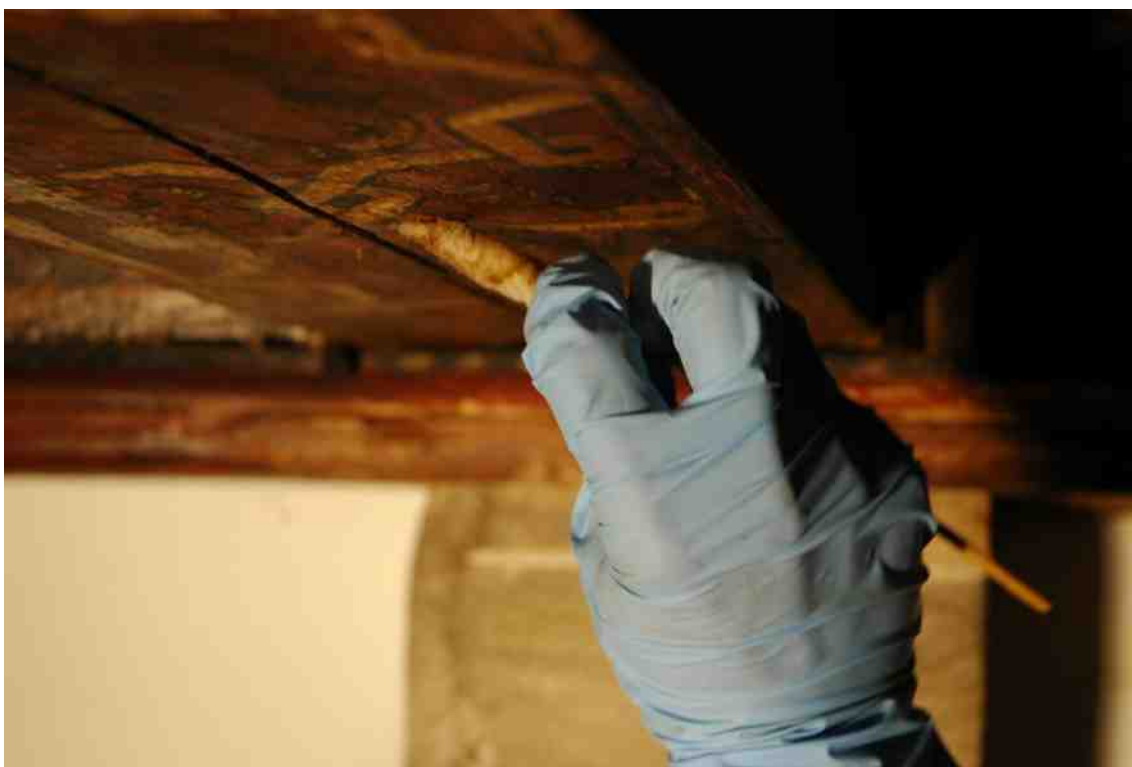
Fotografies del procés de remoció

A les parts baixes de les bigues, trobem sota el vernís una capa de brutícia amb restes d'acumulació de resina pròpia de la fusta. Amb Buffer pH7 (en mode base o emulsió) aconseguim estovar la capa i mecànicament acabem d'enretirar-la. També en alguns casos, on trobàvem que els colors (sobretot vermell i groc o els escacats negres), s'erosionaven amb l'aplicació del Acetat d'Etil + Dimetil, vam procedir a canviar el sistema i a emprar la mixta AE1

(Acetona-Alcohol 75:25), que encara que removia el vernís amb més dificultat (calia fer dos o tres aplicacions de *tissue*), no erosionava els colors.

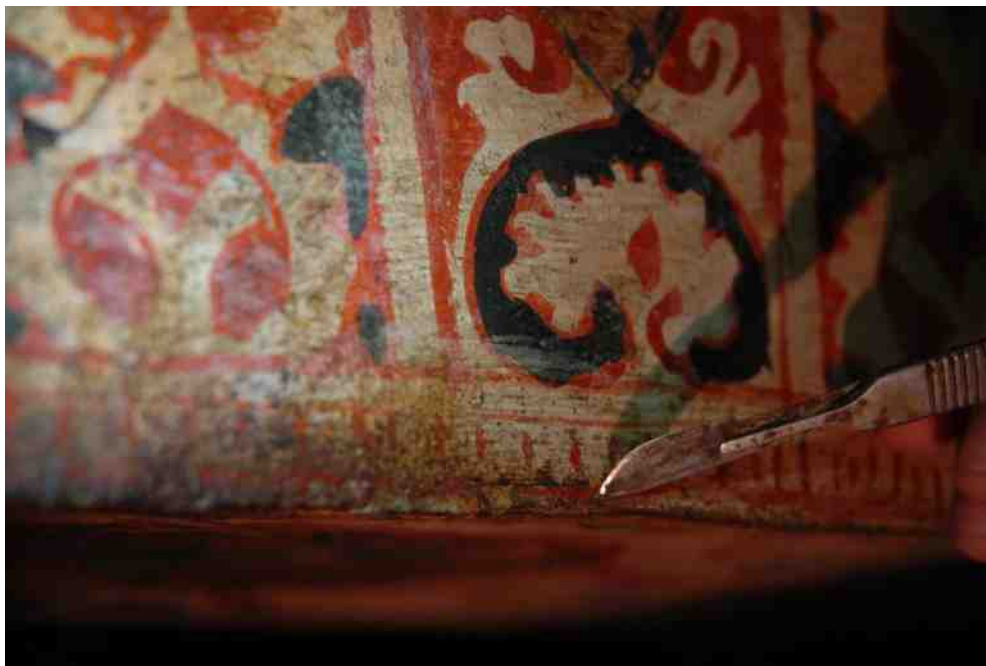
Sota el vernís, a la zona del mur on va haver la degradació per entrada d'aigua, trobem una crosta fosca, possiblement barreja de carbonat càlcic amb brutícia i taques de fongs, que cobreix la poca policromia conservada. És realment difícil d'eliminar, finalment, després de diverses proves, ho aconseguim amb Alcohol gelificat, amb aplicacions llargues de 60 minuts.

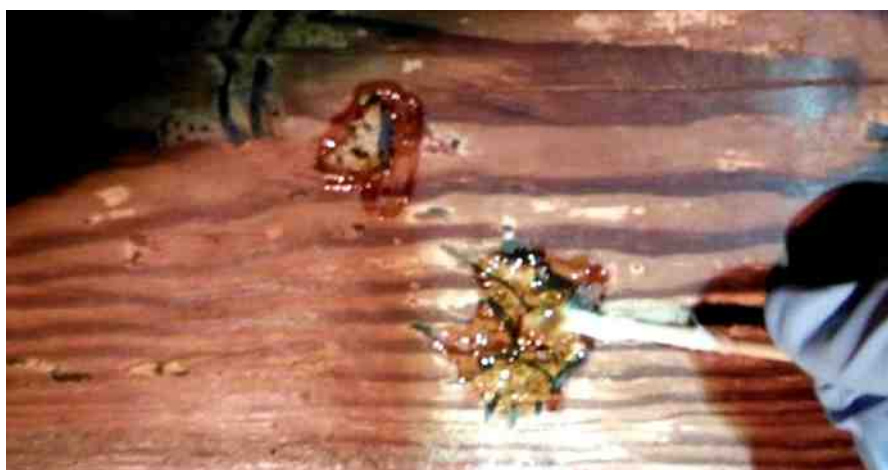
A la imatge, observem clarament la diferència entre la zona netejada i la no intervinguda. També apreciem el gruix de la crosta, i que realment cobria tota la policromia.

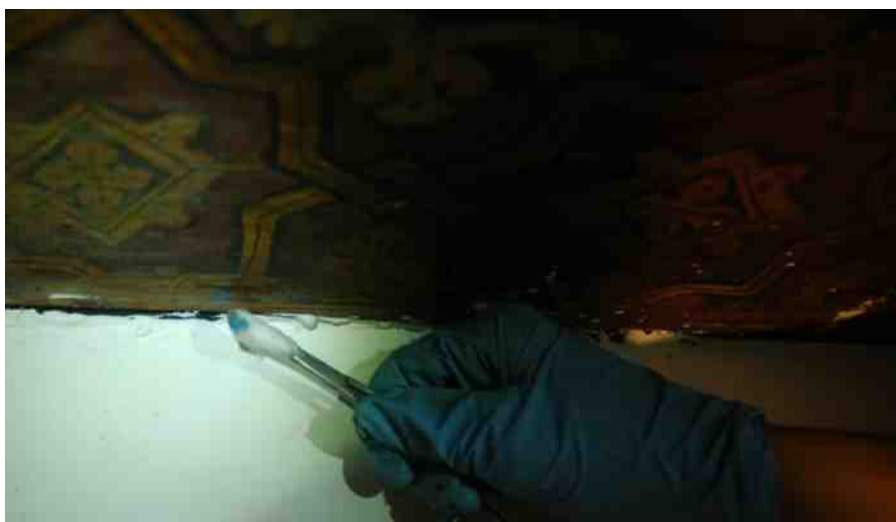
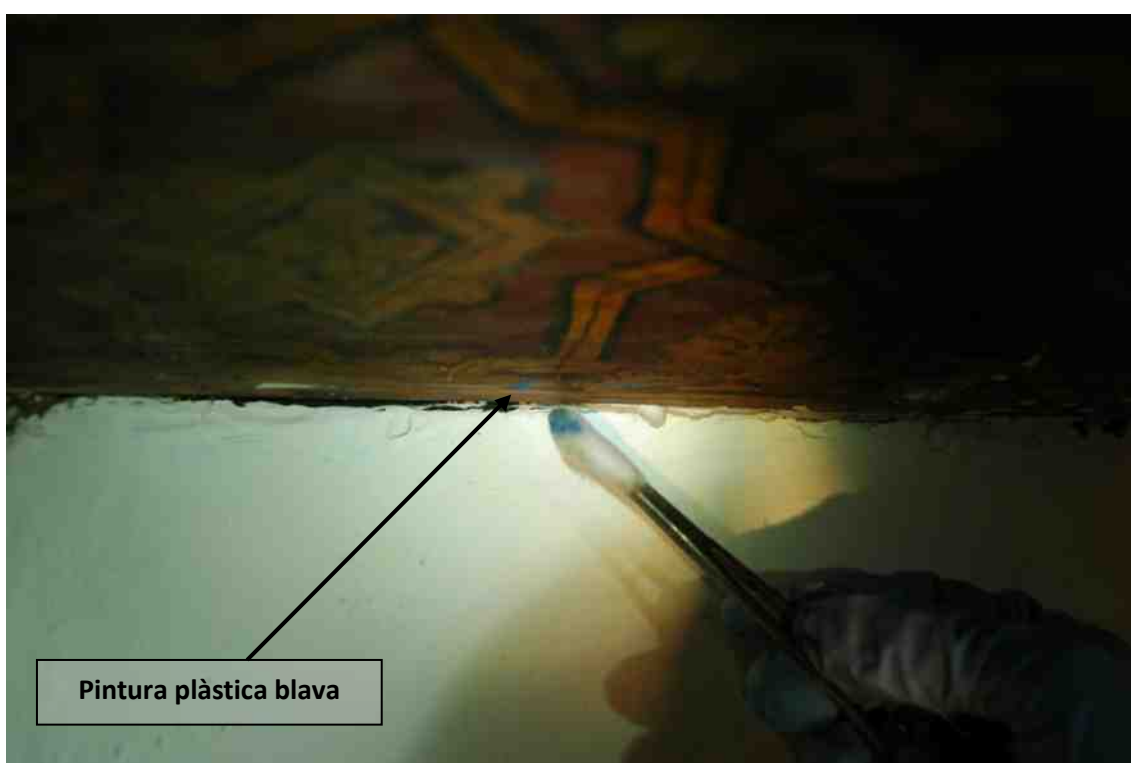
Pintura plàstica blava

A les post de tancament de les peces d'entrebega, entre els permòdols, trobem degoteigs i esquitxades de pintura plàstica de paret, corresponent als múltiples repintats dels murs del museu. Els eliminem amb Buffer pH 7 base.

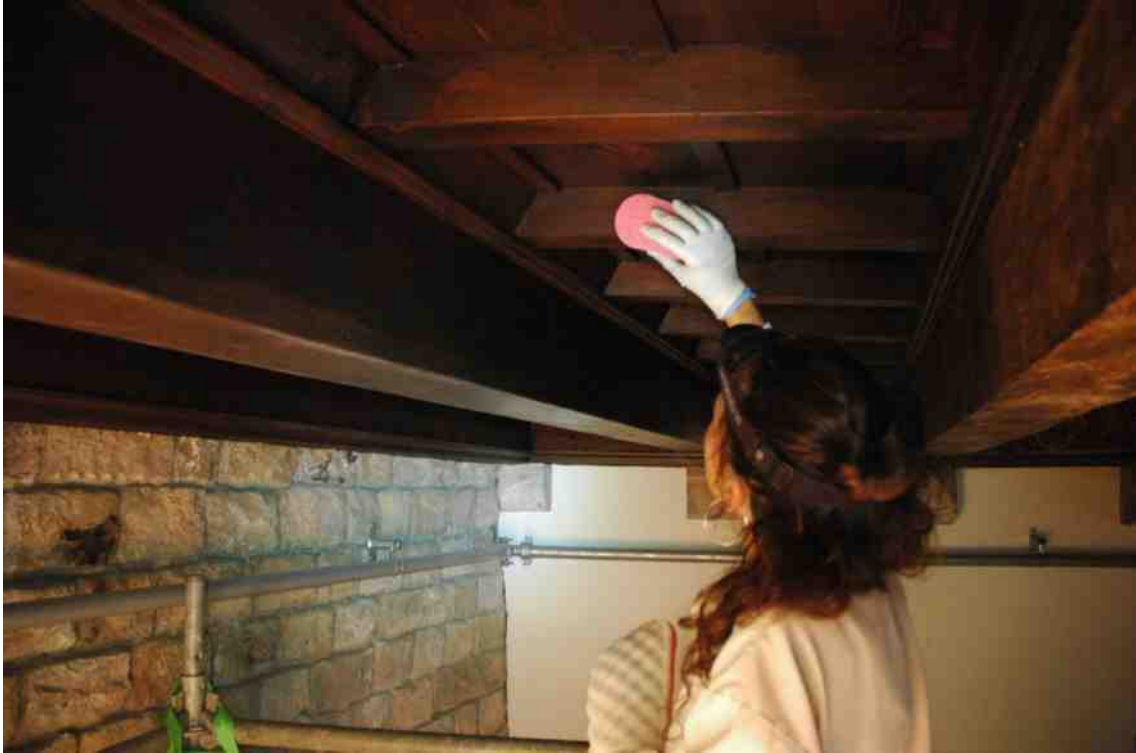
A les bigues noves substituïdes durant el segle XX, evidentment no hi ha policromia, però això no vol dir que no calgui netejar-les. Ho fem amb una neteja aquosa senzilla, amb esponges suaus i draps de cotó.

Neteja mecànica de les bigues posteriors

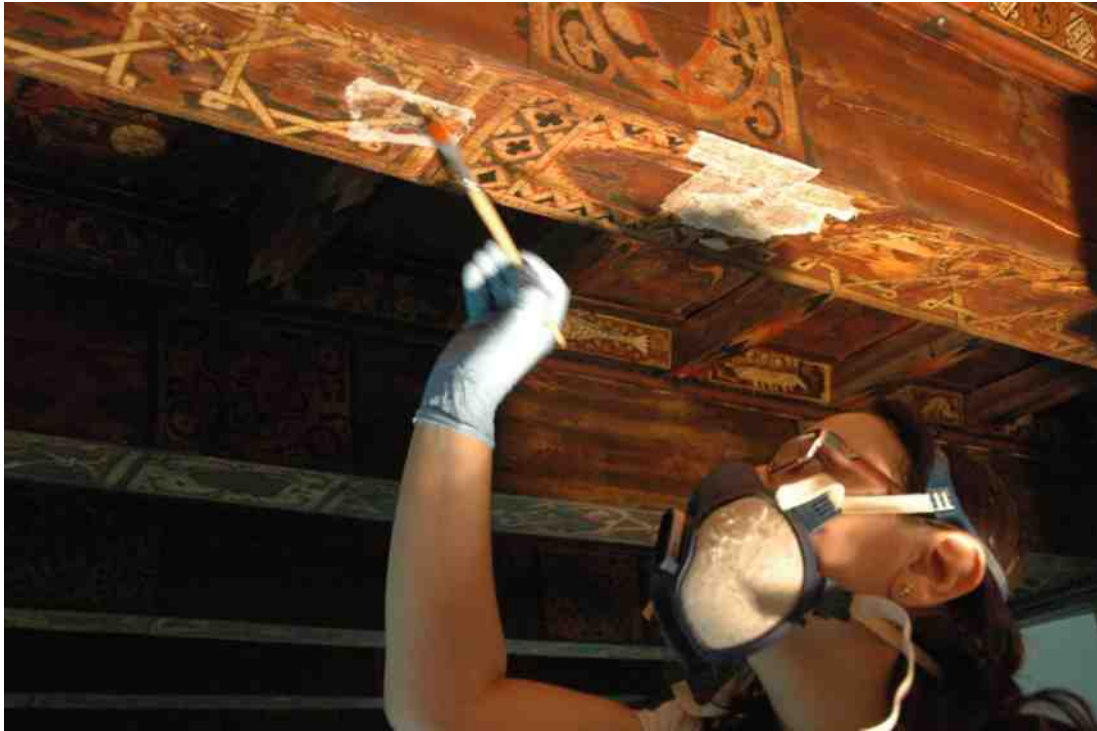
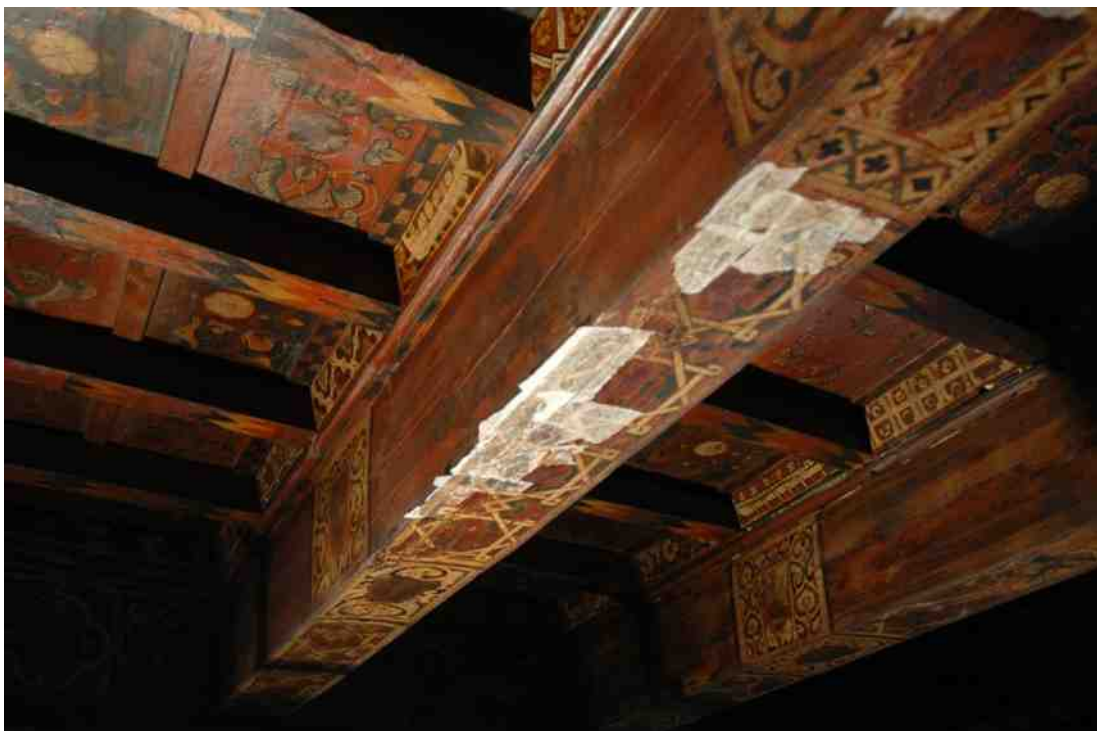
Algunes bigues, per la part inferior, presenten aixecaments generalitzats en la policromia. En aquests casos sobretot ens ajudem de paper japó per fer les fixacions amb seguretat. En alguns casos complicats cal planxar les zones prefixades per tal de que l'adherència al suport sigui eficaç

i que la policromia torni al seu emplaçament (sobretot en les zones en les que s'han generat cassoletes, butllofes i altres tipus de deformacions de la policromia).

Zones aixecades amb paper japó i cola de conill

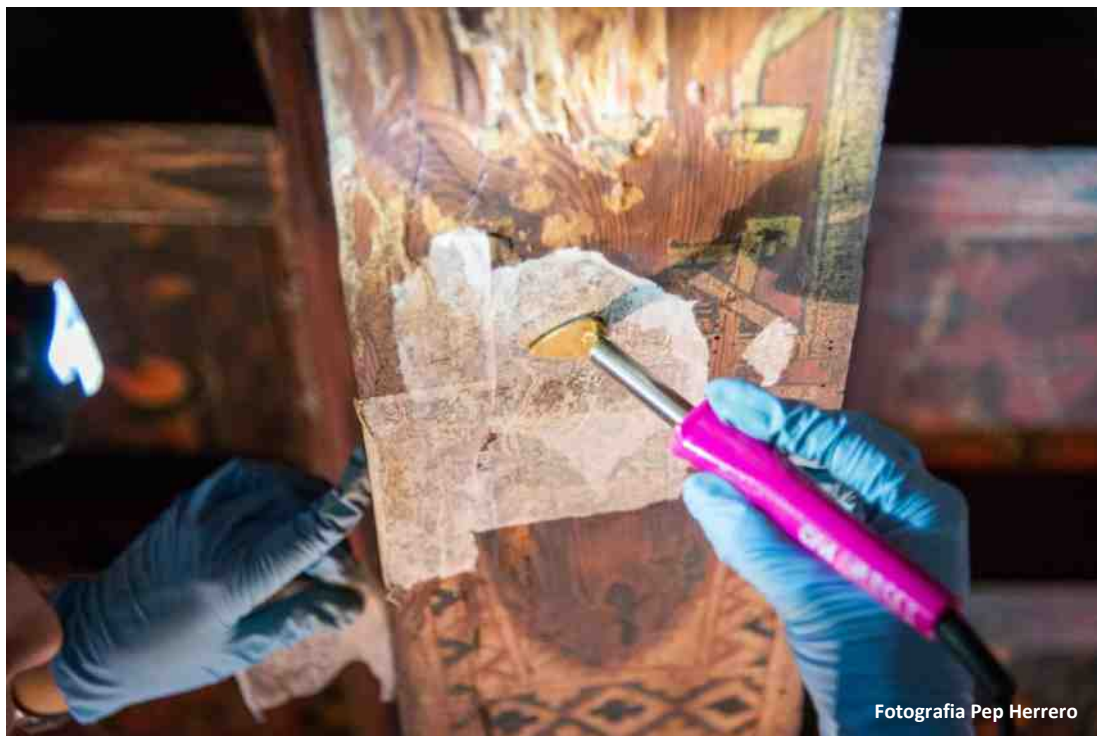
En els casos en els que s'han format butllofes grans, calia injectar la cola per tal d'aconseguir fixar la policromia ja que una aplicació exterior no hauria estat suficient.
