MEMÒRIA DE L'ACTUACIÓ DE CONSERVACIÓ I RESTAURACIÓ DELS SOSTRES POLICROMATS GÒTICS DEL PALAU MARQUÈS DE LLIÓ

INSTITUCIÓ AUTORITZADA:
ICUB (Institut de Cultura de Barcelona),
Direcció de Patrimoni, Museus i Arxius.
AJUNTAMENT DE BARCELONA

PROPIETARI:
AJUNTAMENT DE BARCELONA
DIRECCIÓ:
SILVIA MARÍN ORTEGA i ARES PÉREZ LLORCA
Barcelona, 10 de novembre 2014

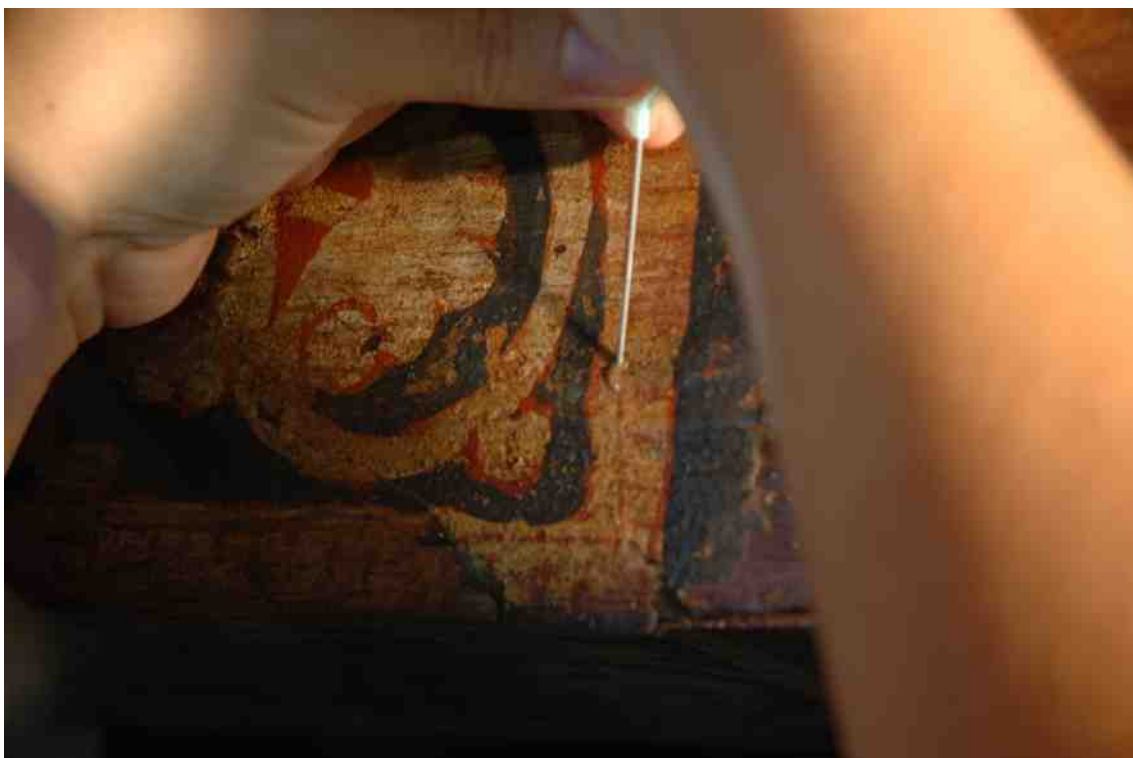
Consolidació per injecció de cola de conill a una butllofa generada a la policromia

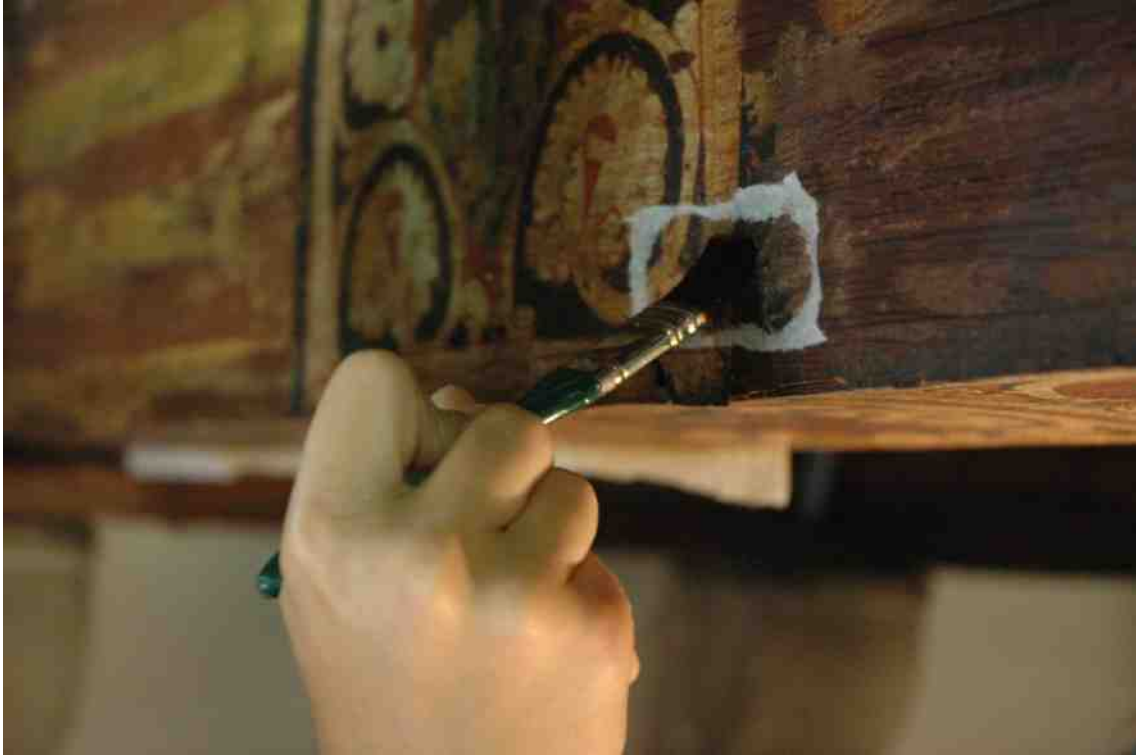
Finalment, es fa una aplicació externa de cola amb empaperat, i es planxa, per poder forçar la policromia a retornar al seu emplaçament original. El sistema és molt efectiu i respectuós amb l'original.

Detall del procés de fixació

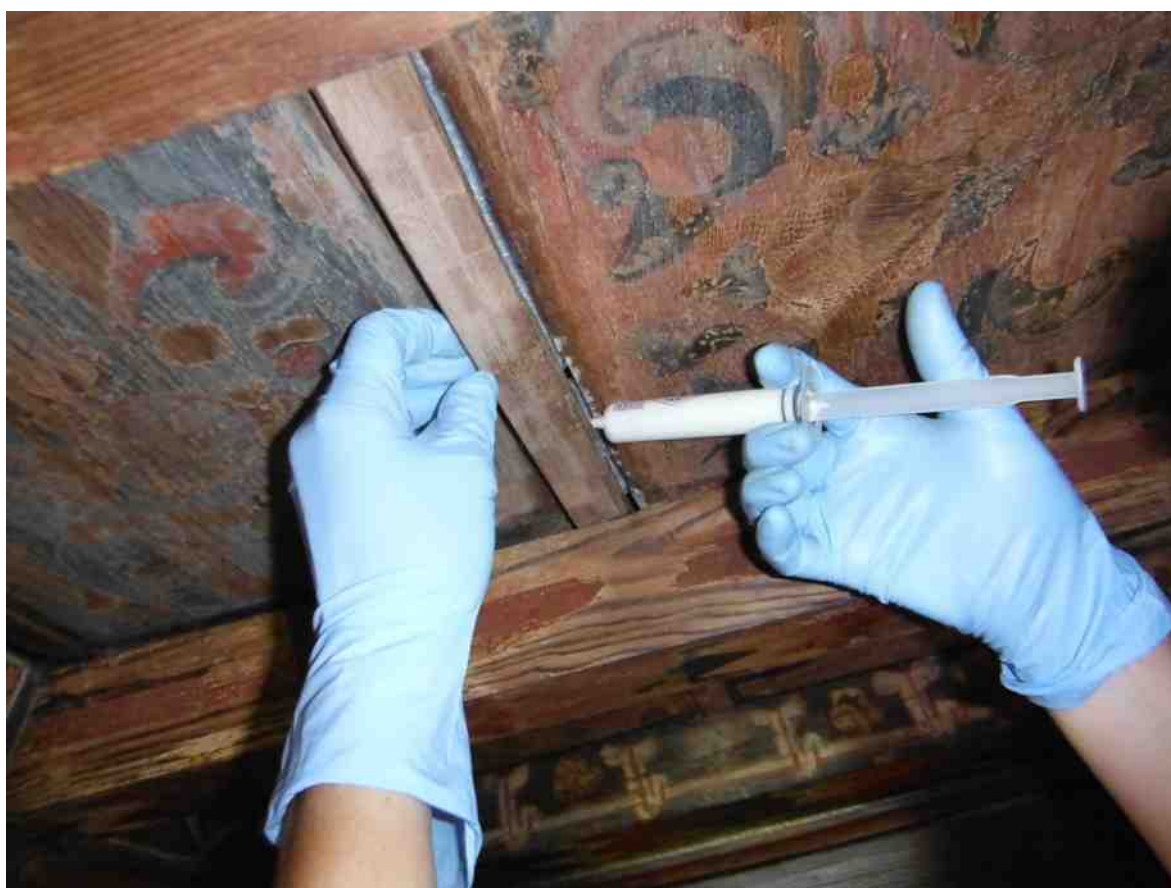
Vam començar per adherir els llistons desplaçats dels empostissats.

Injecció de cola Lineco + Klucel G

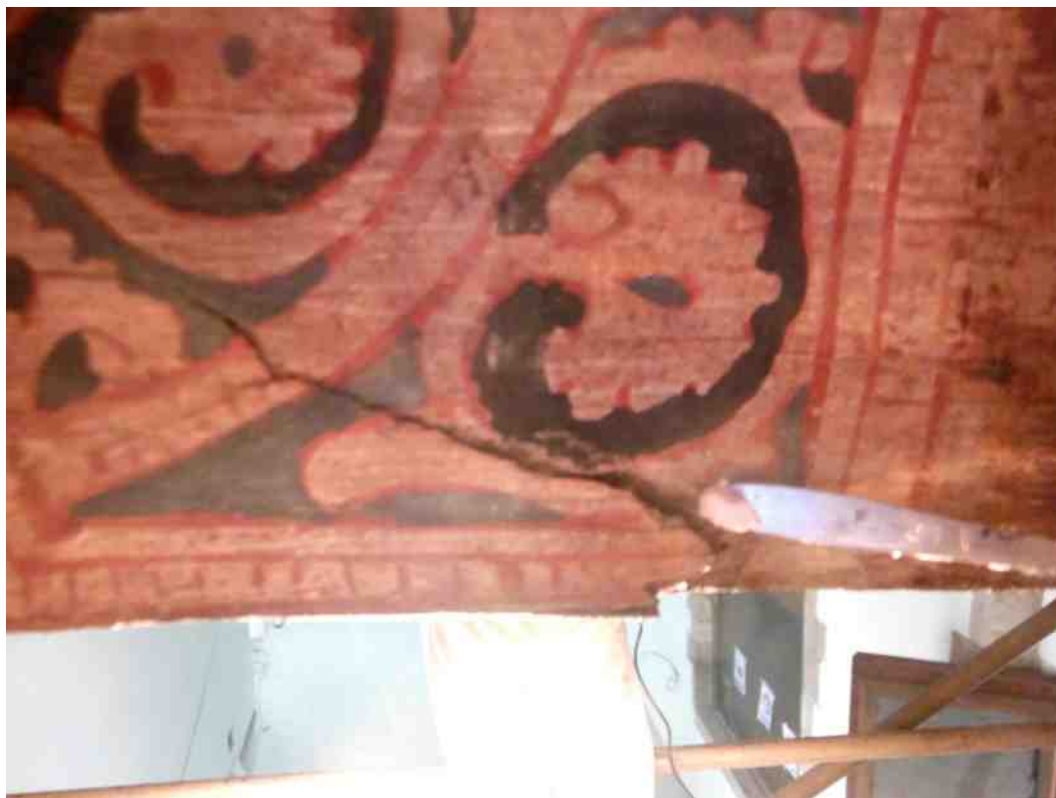
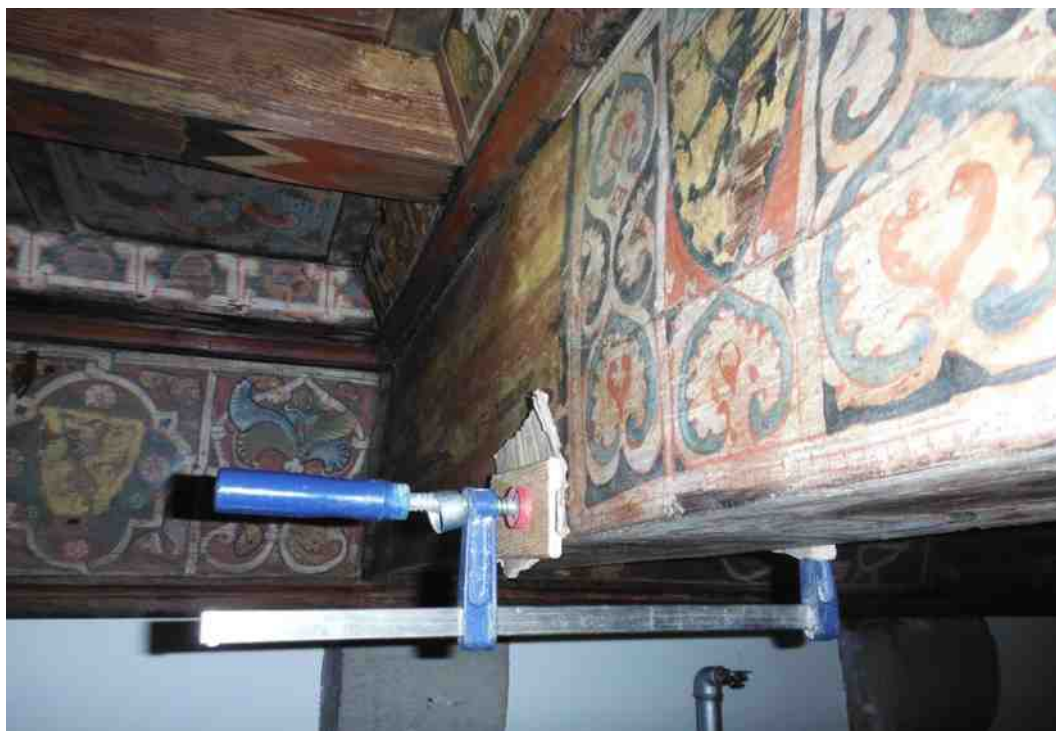
Seguidament, adherim zones esquerdades de la primera biga mestra, que per l'efecte de la humitat (és la zona que es va mullar), ha patit més que la resta de l'embigat. Com la deformació està molt viciada, necessitem d'un adhesiu de més poder colant, així que escollim la massilla epoxídica Balsite i amb ajuda de sergents forcem a que la fusta torni al seu lloc.

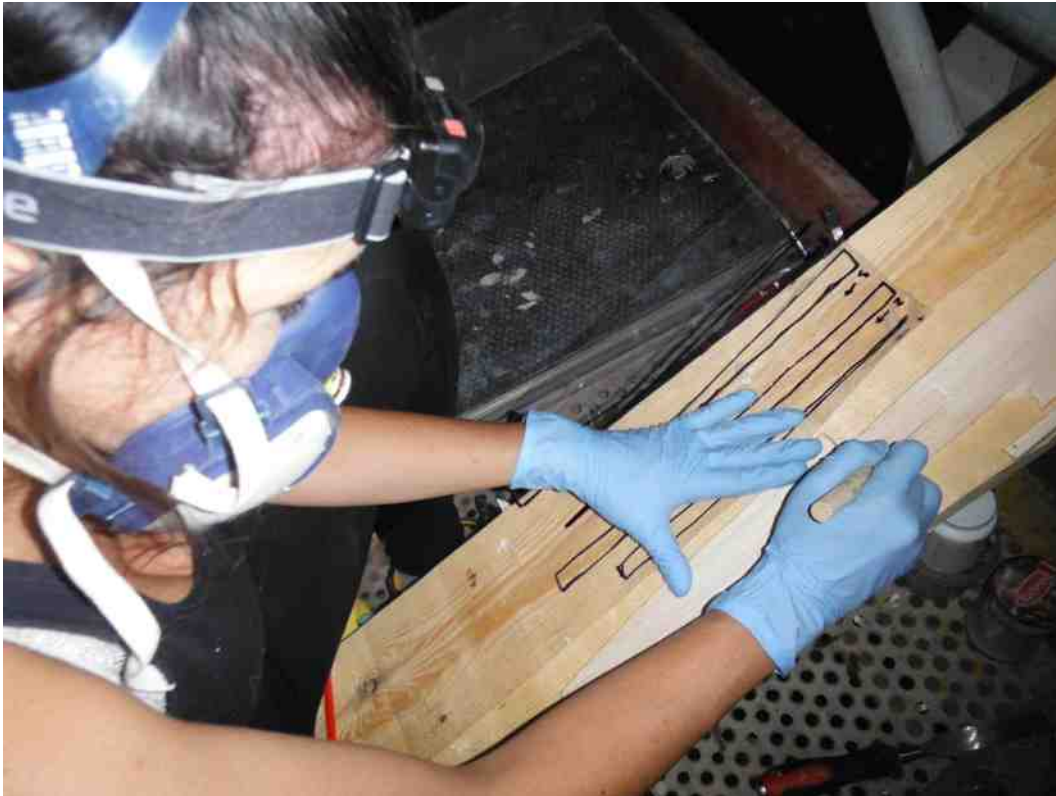
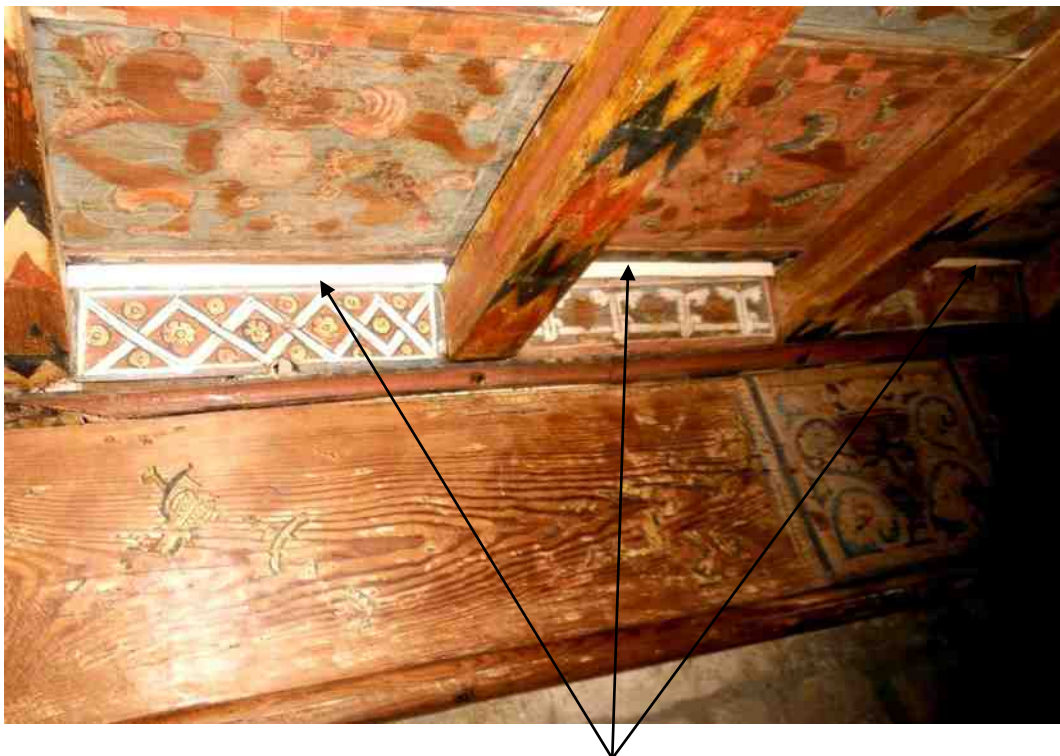
Empelts de fusta de balsa

Del mateix mode que a l'altre embigat, procedim a reintegrar els buits amb fusta de balsa i pi. Calquem, traspassem el calc a la fusta i la tallem a la mida, per encabir-la a la zona a reintegrar.

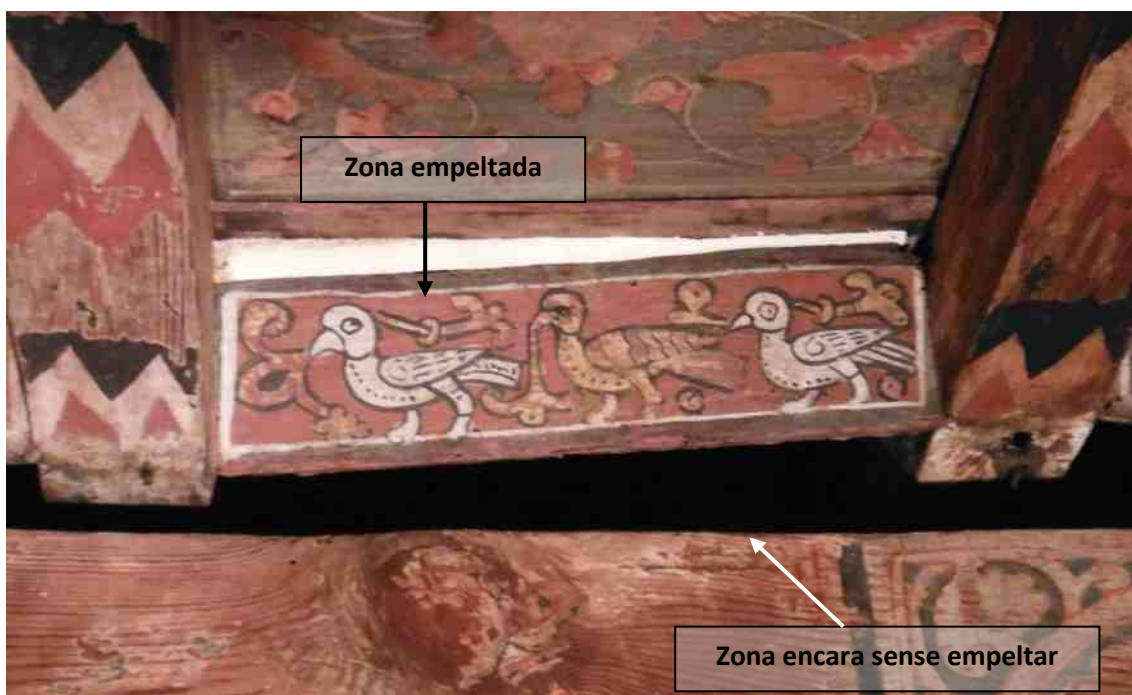
La correcta col·locació d'aquesta plaqueta era impossible, la deformació era molt acusada i no es podia corregir, així que es va procedir a tapar els espais buits per millorar la continuïtat visual del sostre, evitar la caiguda de reble i evitar les futures degradacions.

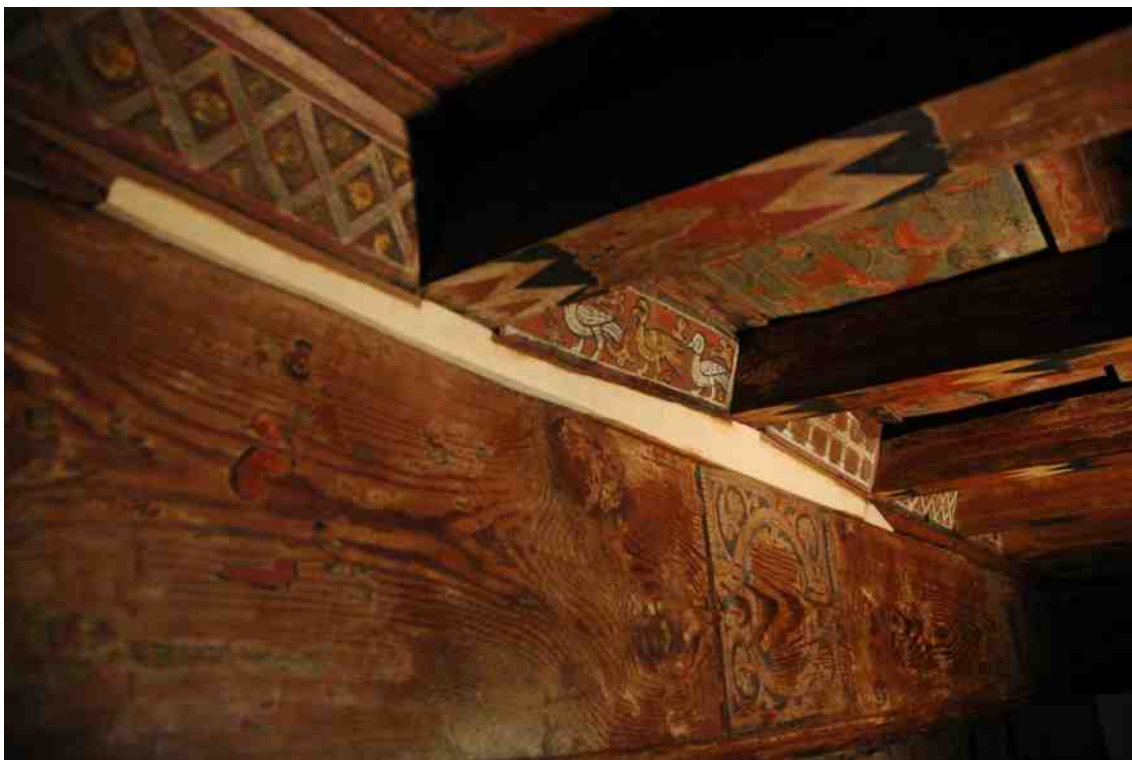
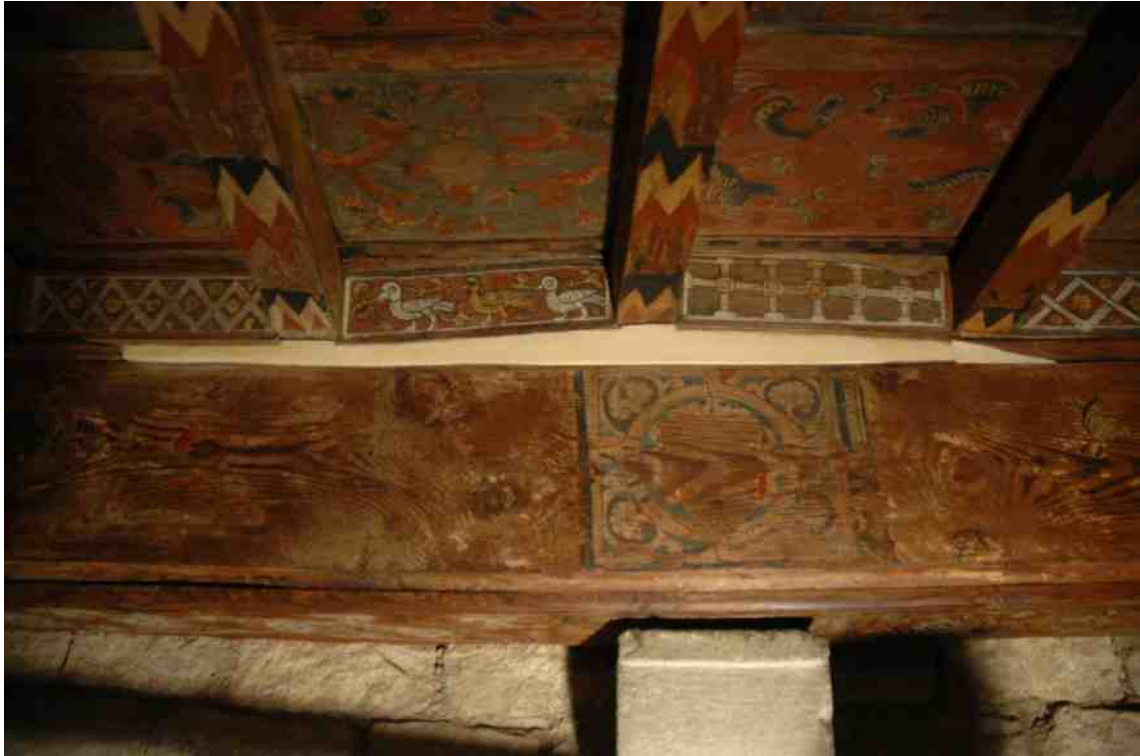
L'empelt més gran, el que havia de cobrir la zona de les humitats, es va fer amb fusta de pi.

Vista general de l'empelt amb fusta de pi

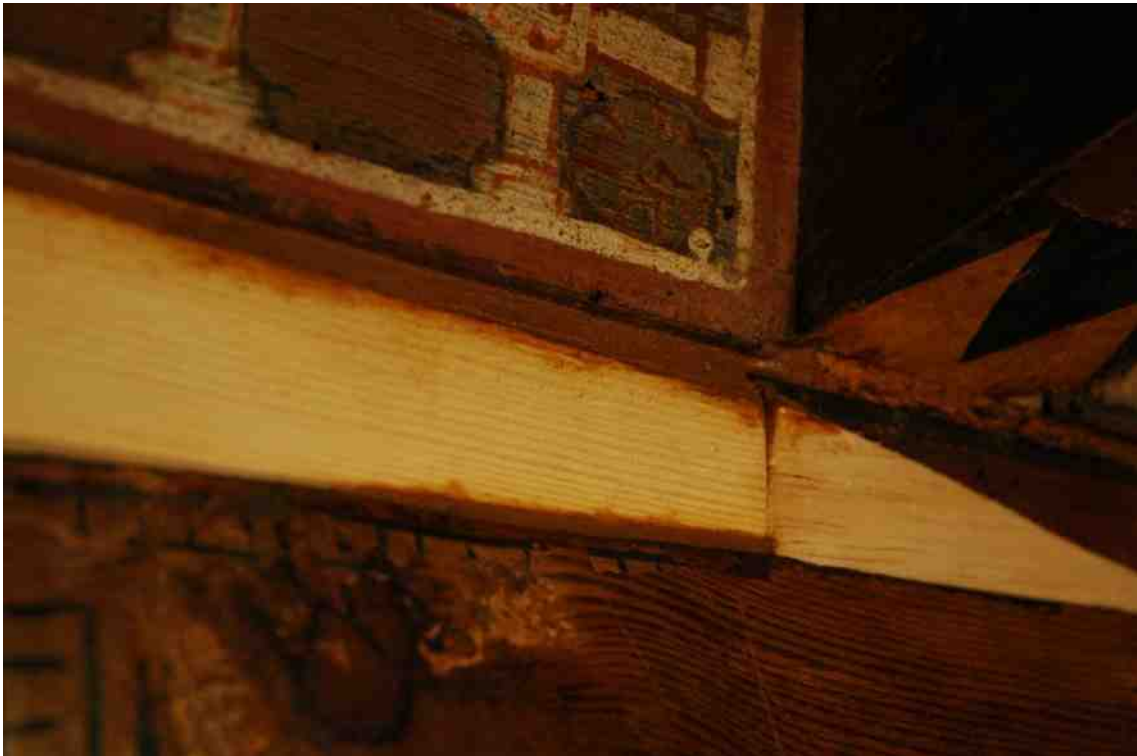
Es va acabar d'ajustar al suport amb massilla epoxídica per a fusta Balsite, tenyida amb pigments naturals imitant el color de la fusta original, ja que l'empelt després també el tenyim.

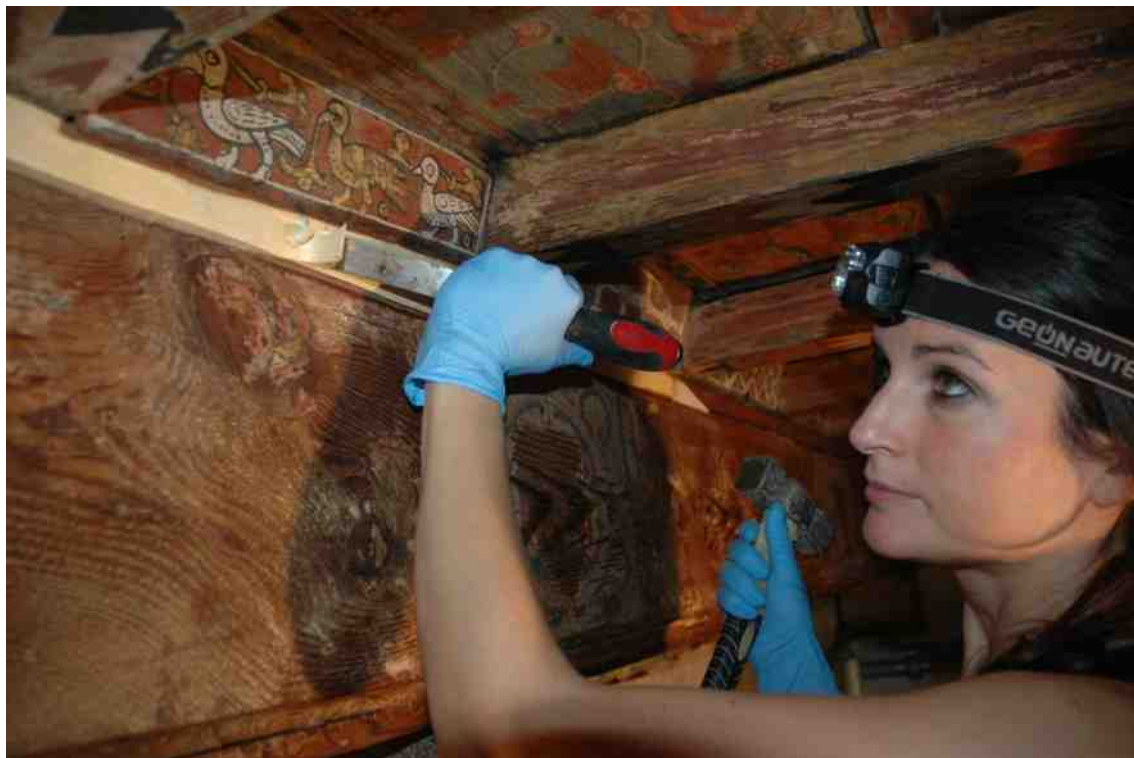
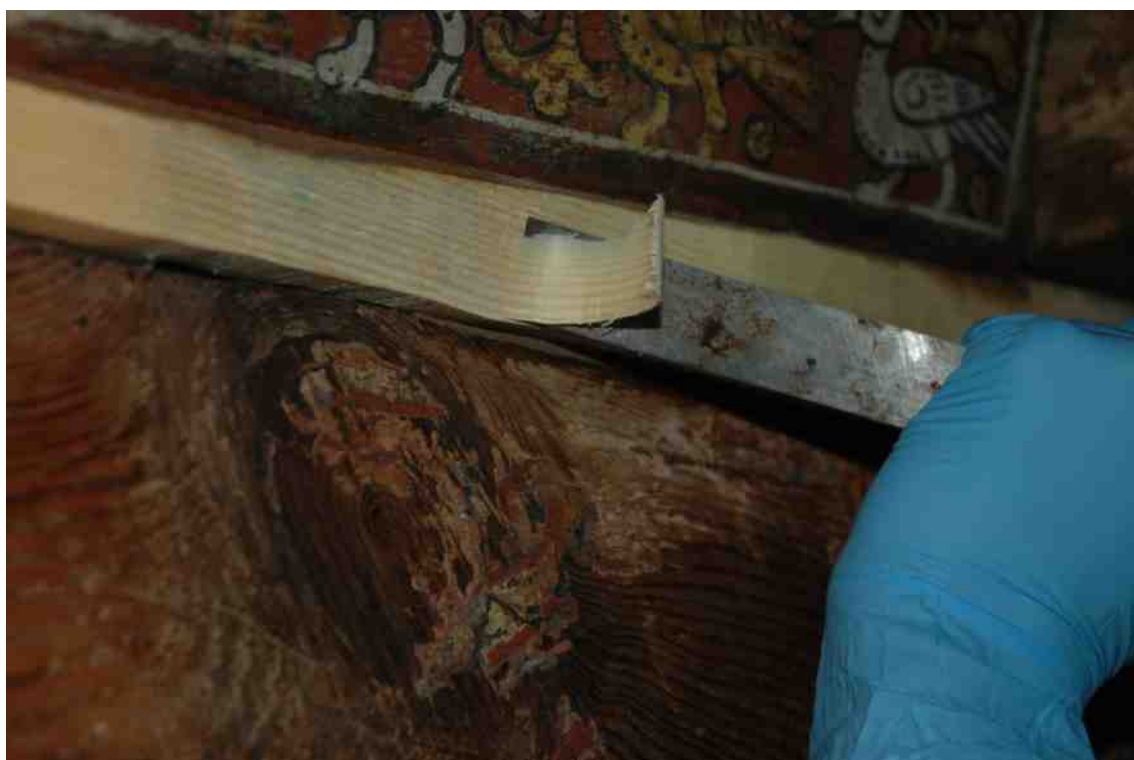
Un cop sec l'adhesiu, podem rebaixar l'empelt, ajustant-lo al suport original.

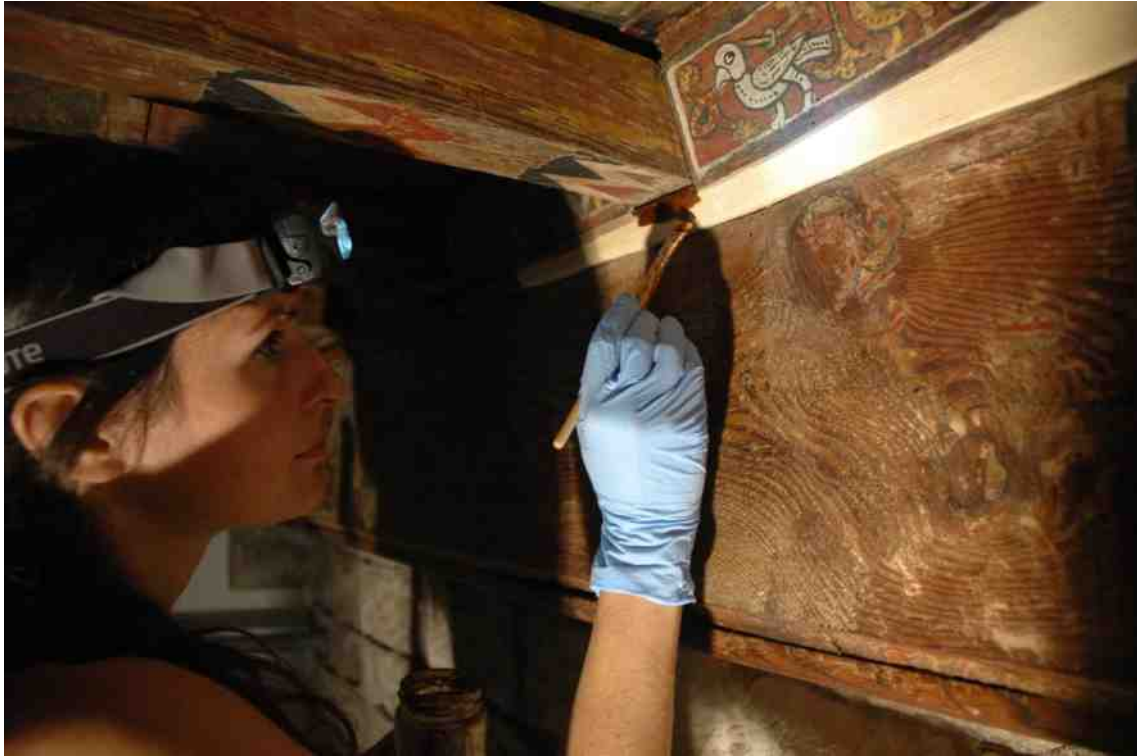
I finalment, es tenyeix la fusta amb nogalina, en diverses capes fins entonar l'empelt. La reintegració ha de poder-se distingir respecte l'original, però ha de quedar integrada. També es va protegir l'empelt amb tractament Lassur.

Un cop tenyits els empelts, el resultat és molt uniforme.

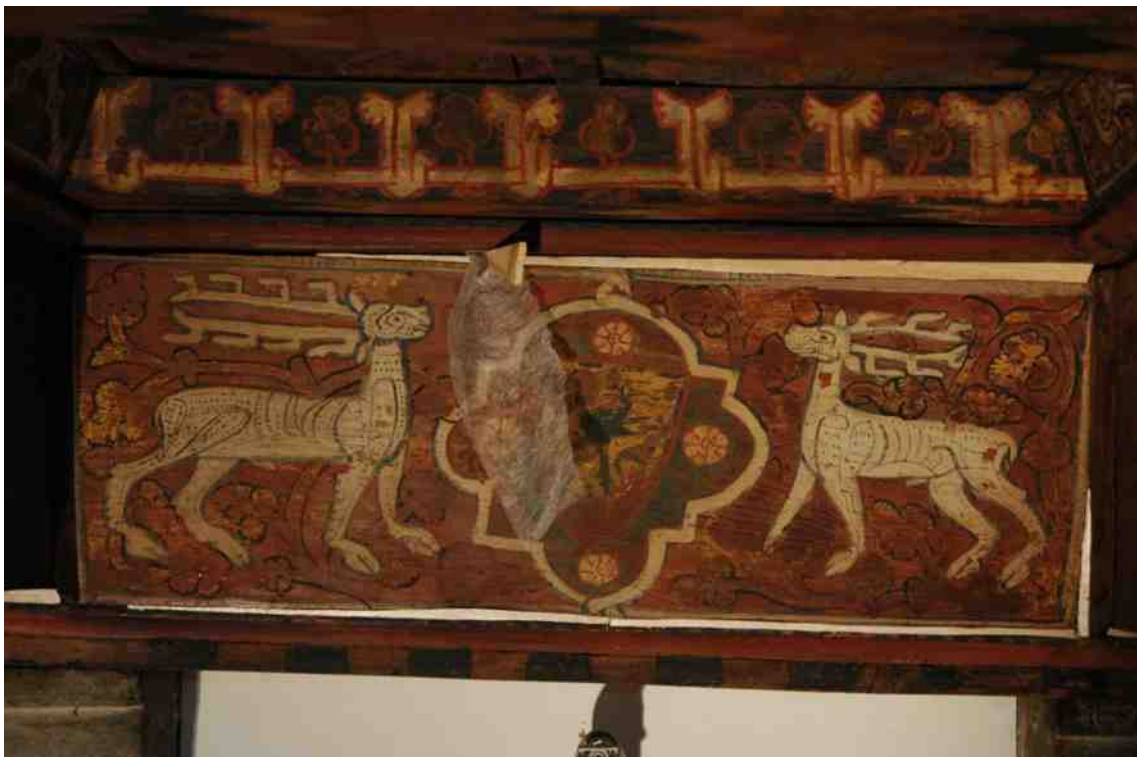
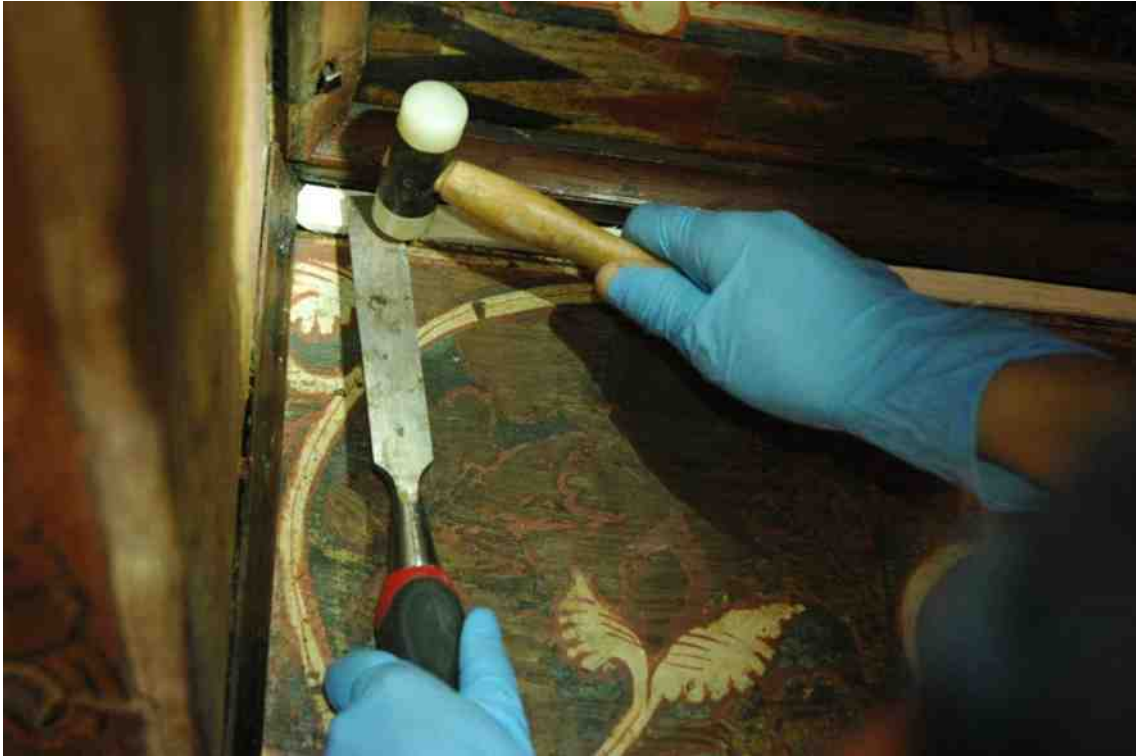
Procés d'inserció dels empelts

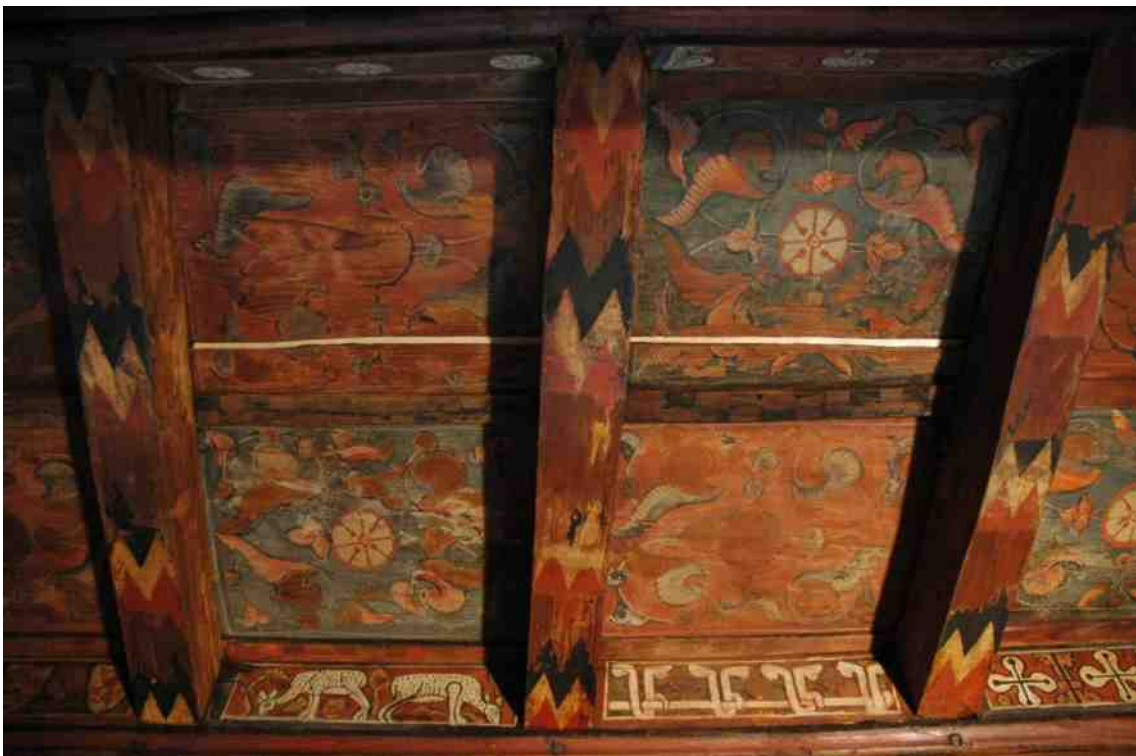
També als empostissats hem reintegrat algunes esquerdes.

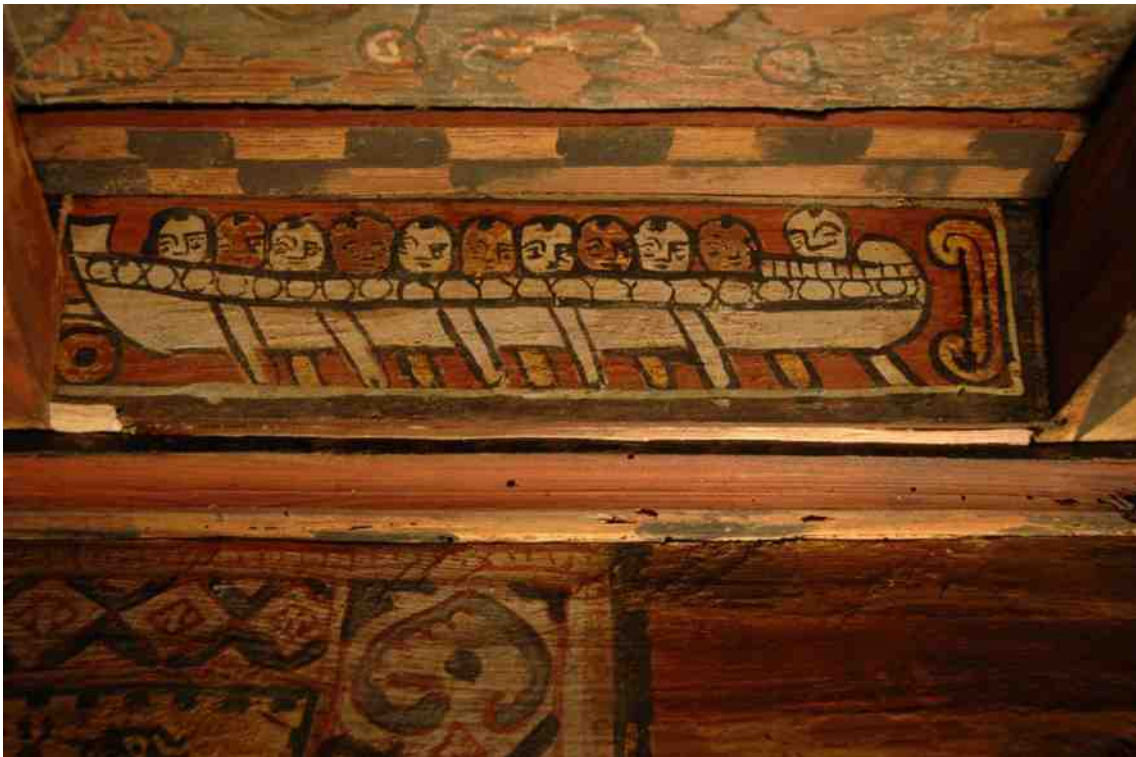
I hem reintegrat mancances en les plaquetes

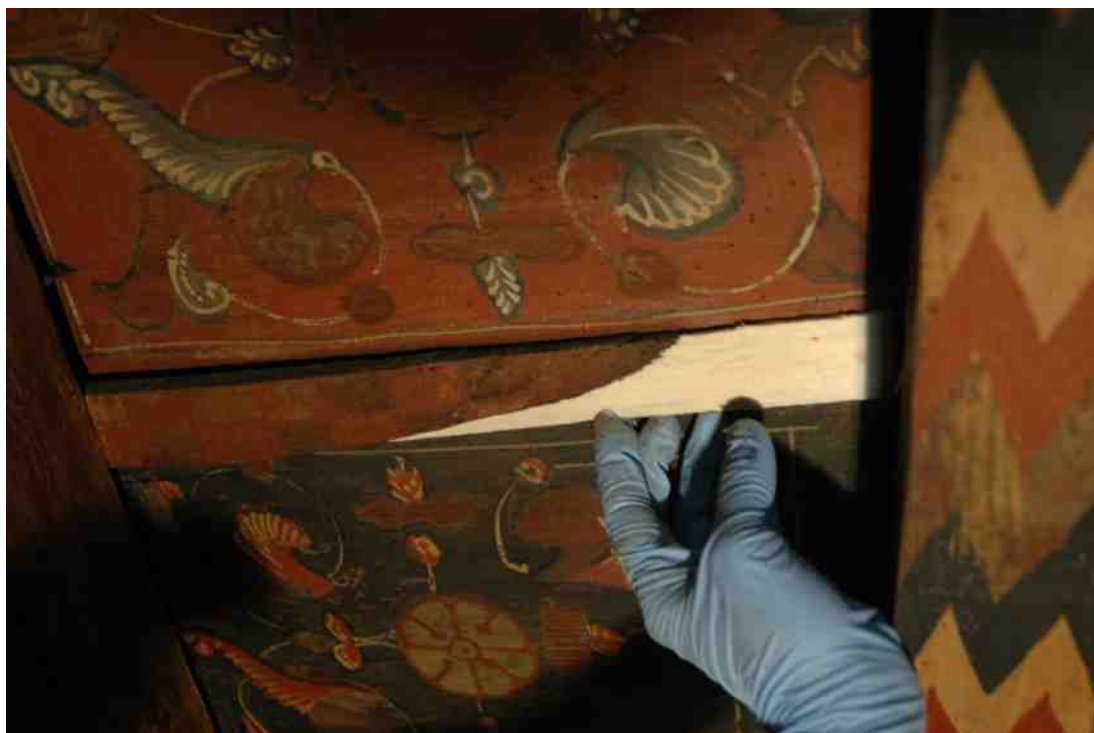
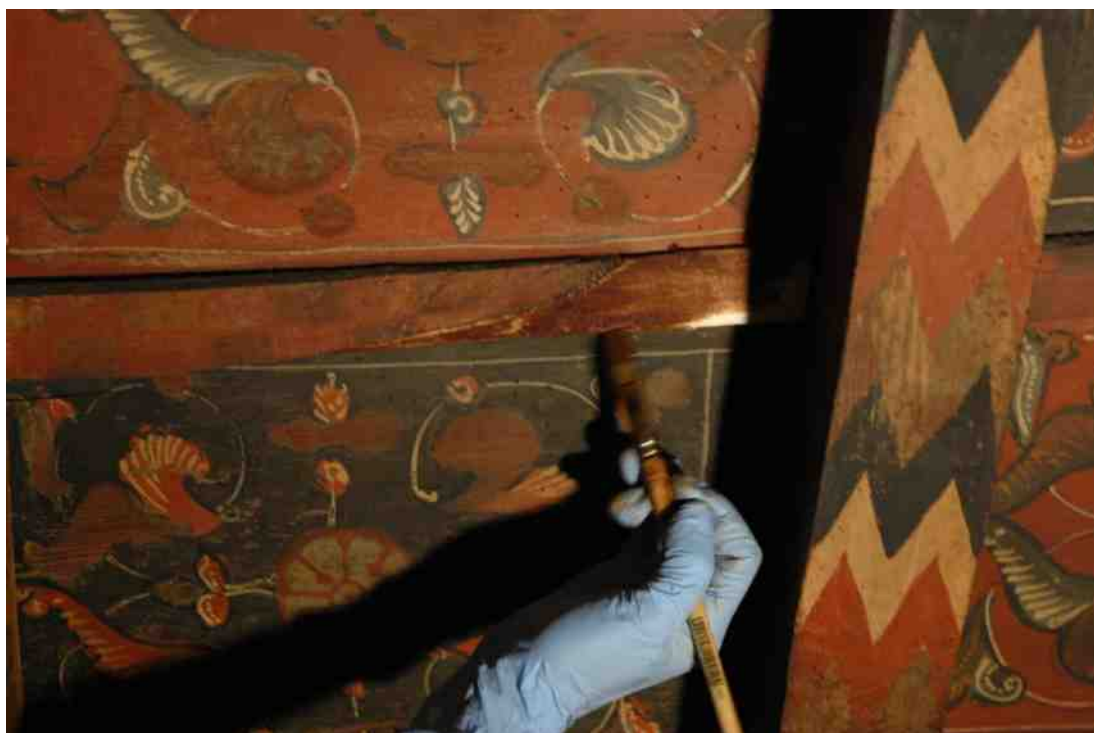
Es va haver de completar i reintegrar un llistó d'empostissat, i també unes esquerdes a la darrera biga mestra²³.

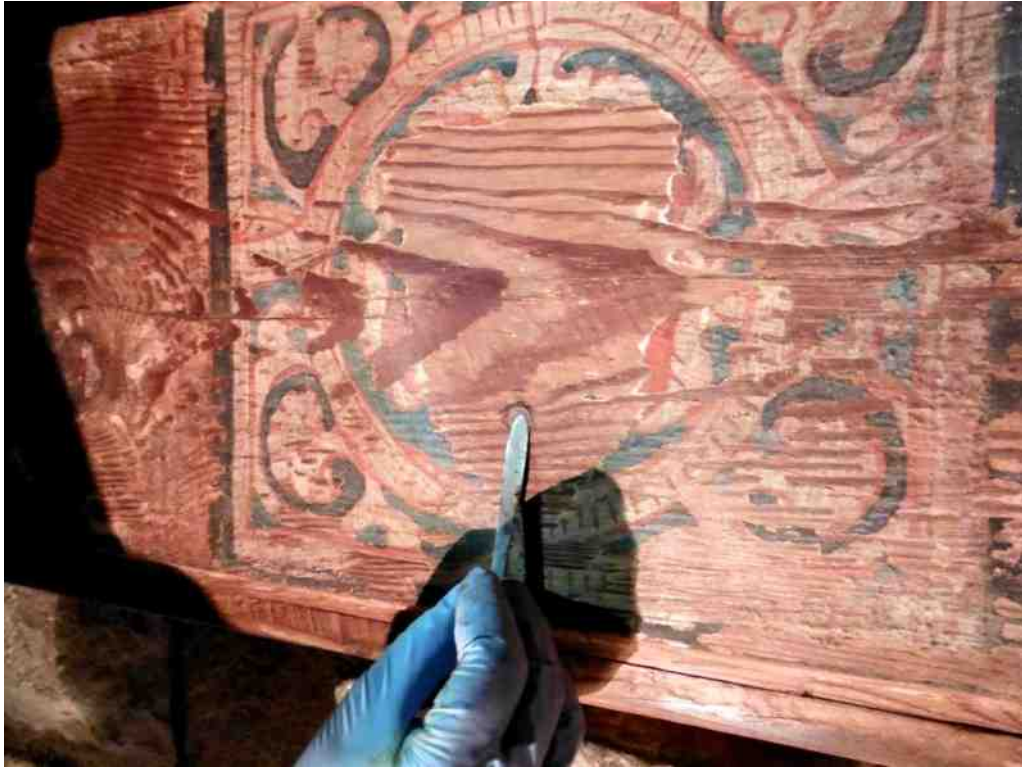
Com en l'embigat A, vam reintegrar també els forats dels tractaments antitèrmit dels anys 80, i de l'enllumenat de sala.

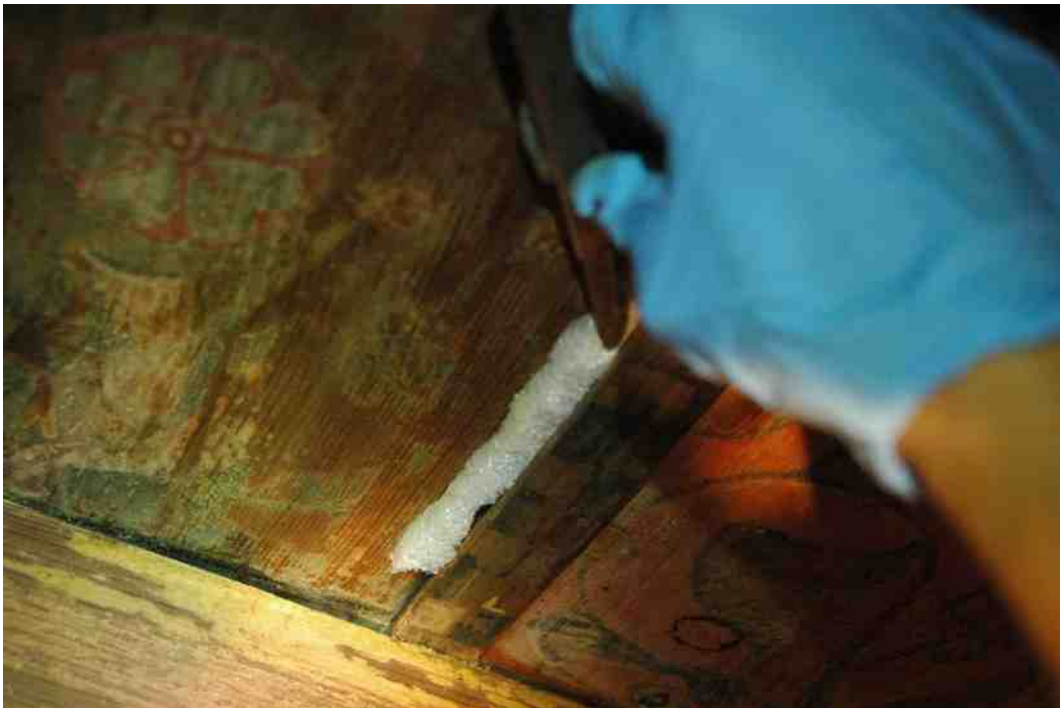
I com d'entre alguns dels llistons d'empostissat queia runa, vam procedir a inserir una escuma de polietilè de pH neutre als espais entremitjos on hi havia la problemàtica.

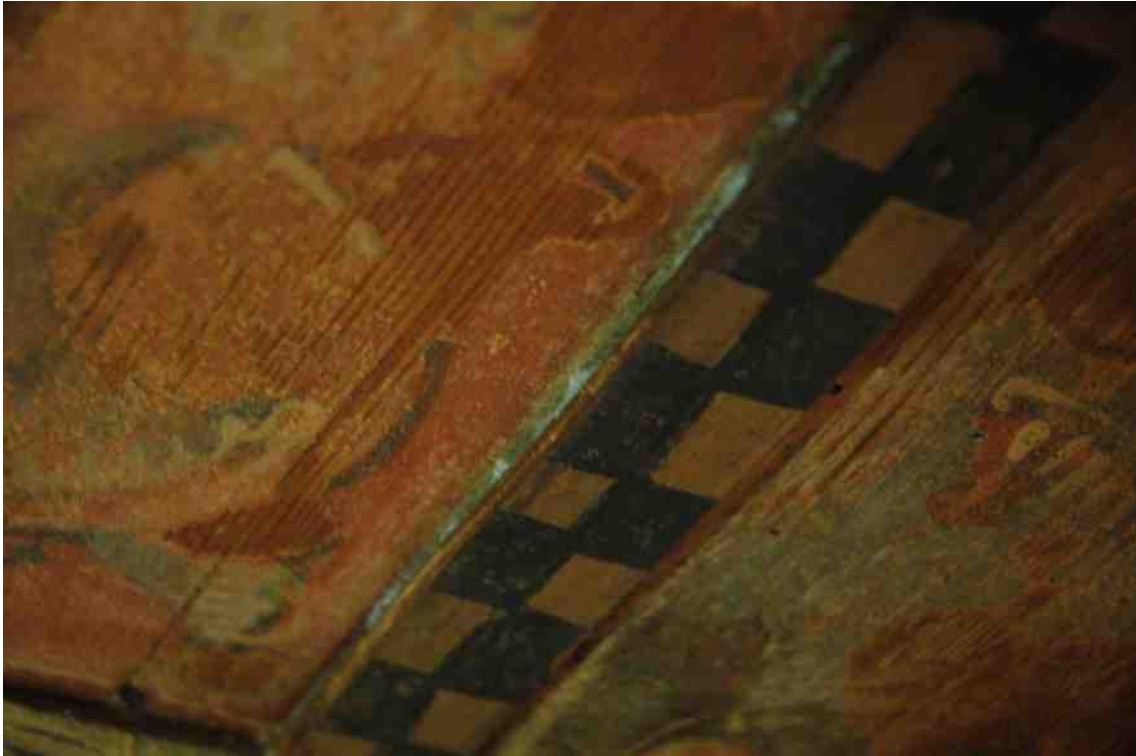
Posteriorment es retallava l'excés per a que no sobresortís l'escuma i no es veiés en absolut.

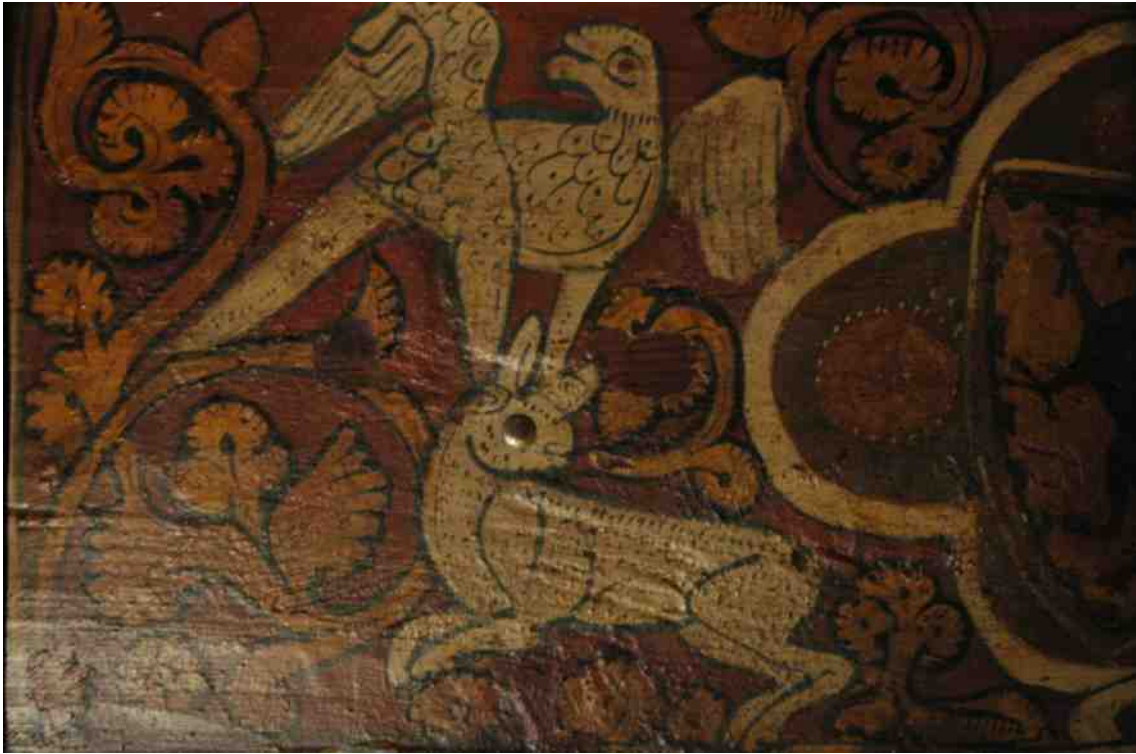
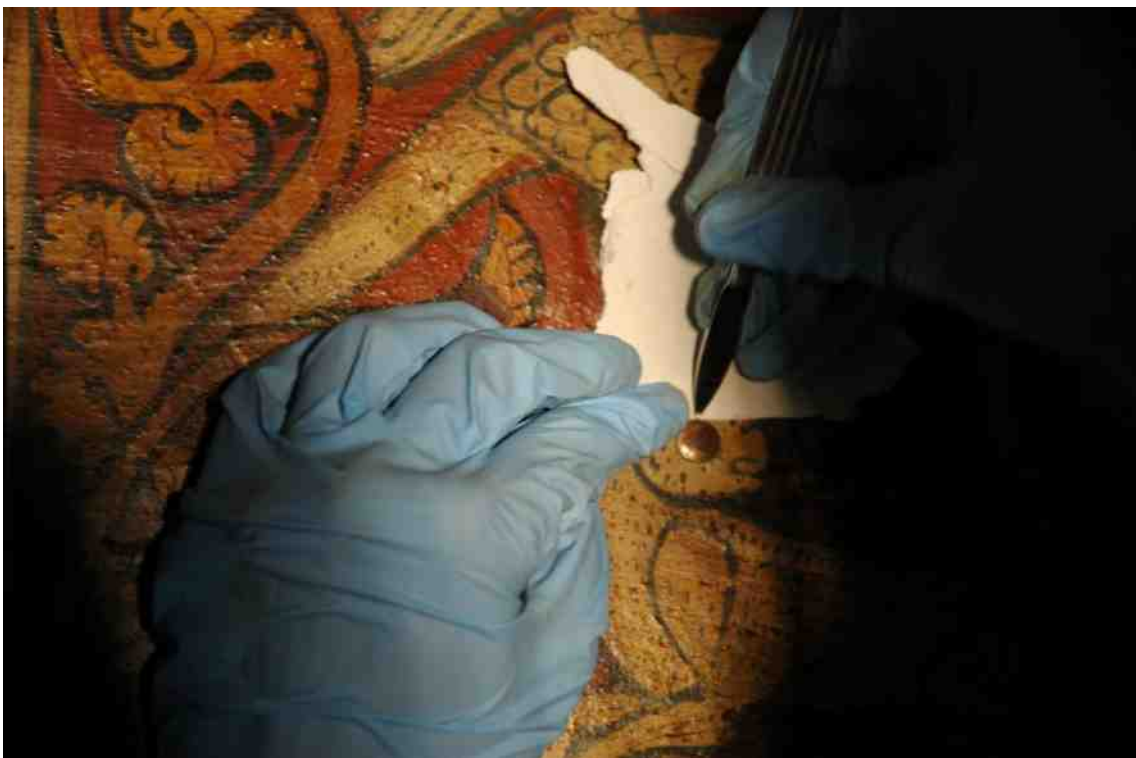
D'altra banda, vam eliminar alguns elements moderns aliens als sostres, com és el cas d'una xixeta
