MEMÒRIA DE L'ACTUACIÓ DE CONSERVACIÓ I RESTAURACIÓ DELS SOSTRES POLICROMATS GÒTICS DEL PALAU MARQUÈS DE LLIÓ

INSTITUCIÓ AUTORITZADA:
ICUB (Institut de Cultura de Barcelona),
Direcció de Patrimoni, Museus i Arxius.
AJUNTAMENT DE BARCELONA

PROPIETARI:
AJUNTAMENT DE BARCELONA
DIRECCIÓ:
SILVIA MARÍN ORTEGA i ARES PÉREZ LLORCA
Barcelona, 10 de novembre 2014

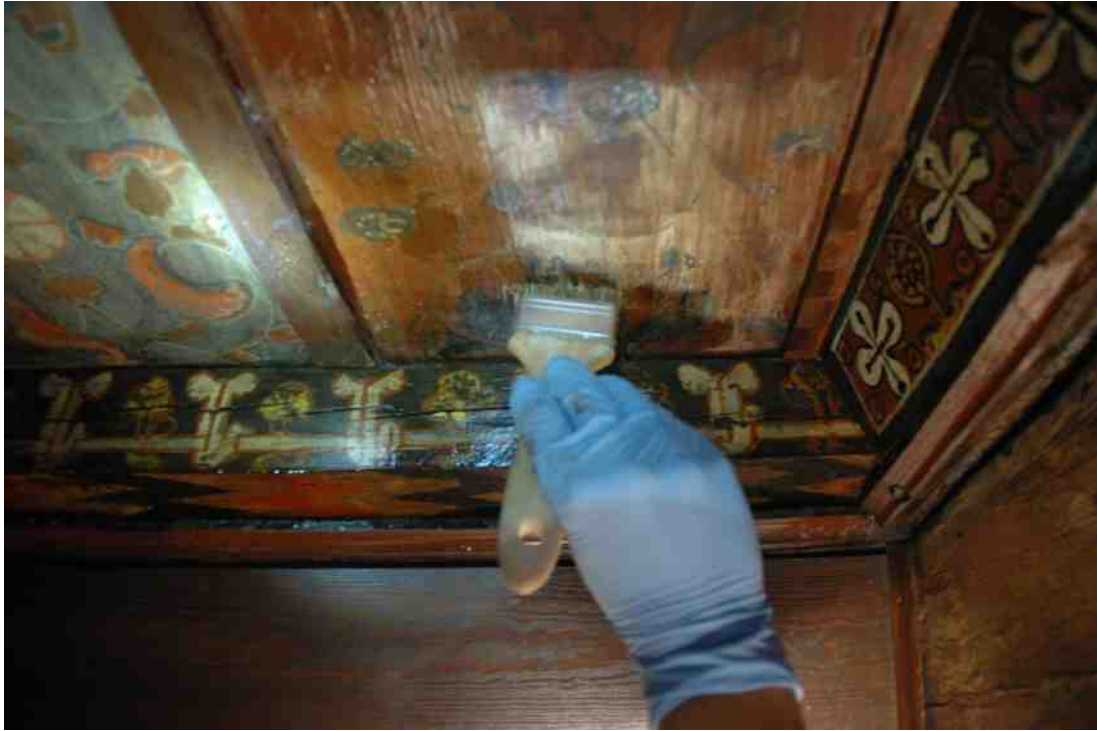
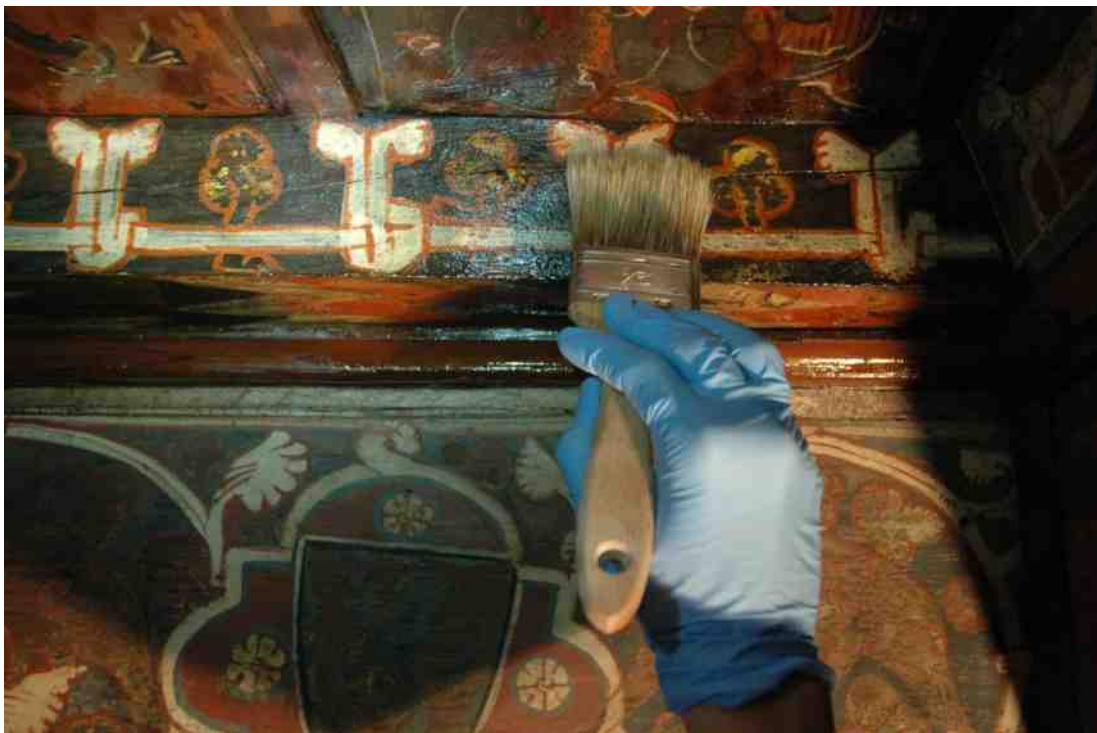
Finalment, apliquem la resina acrílica PARALOID B-72 al 5% en Xilè, a paletina sobre tota la superfície de l'embigat i els elements fèrrics.

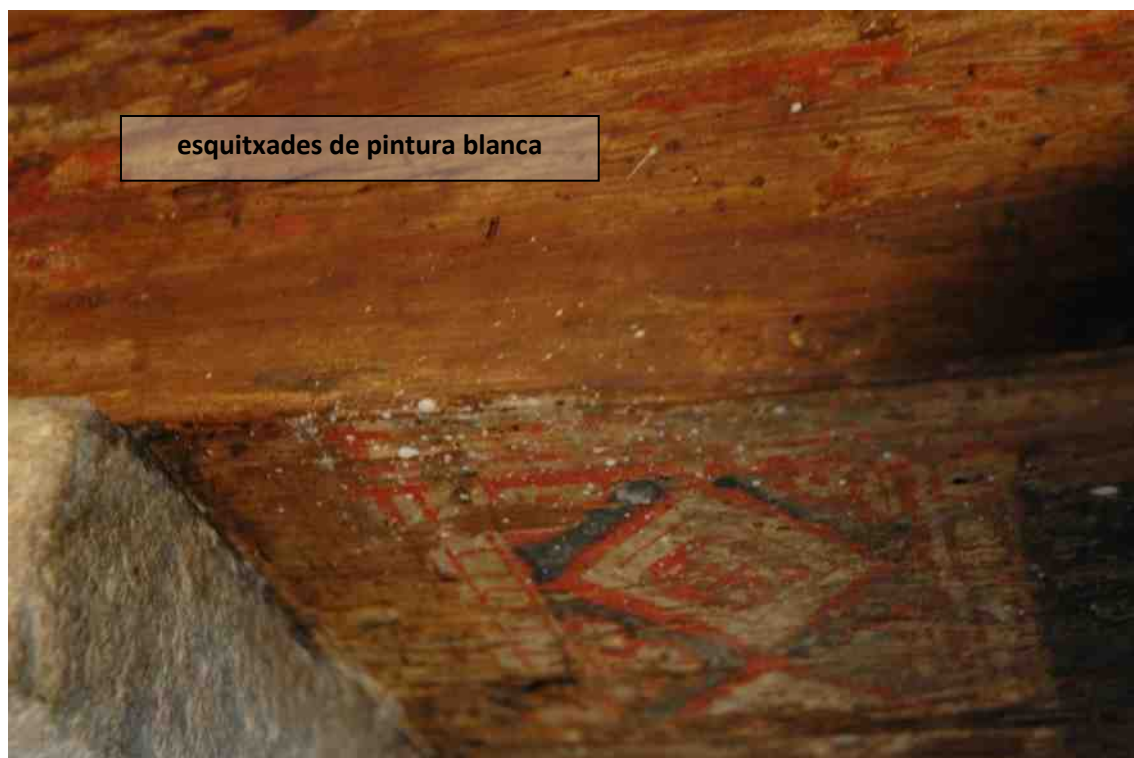
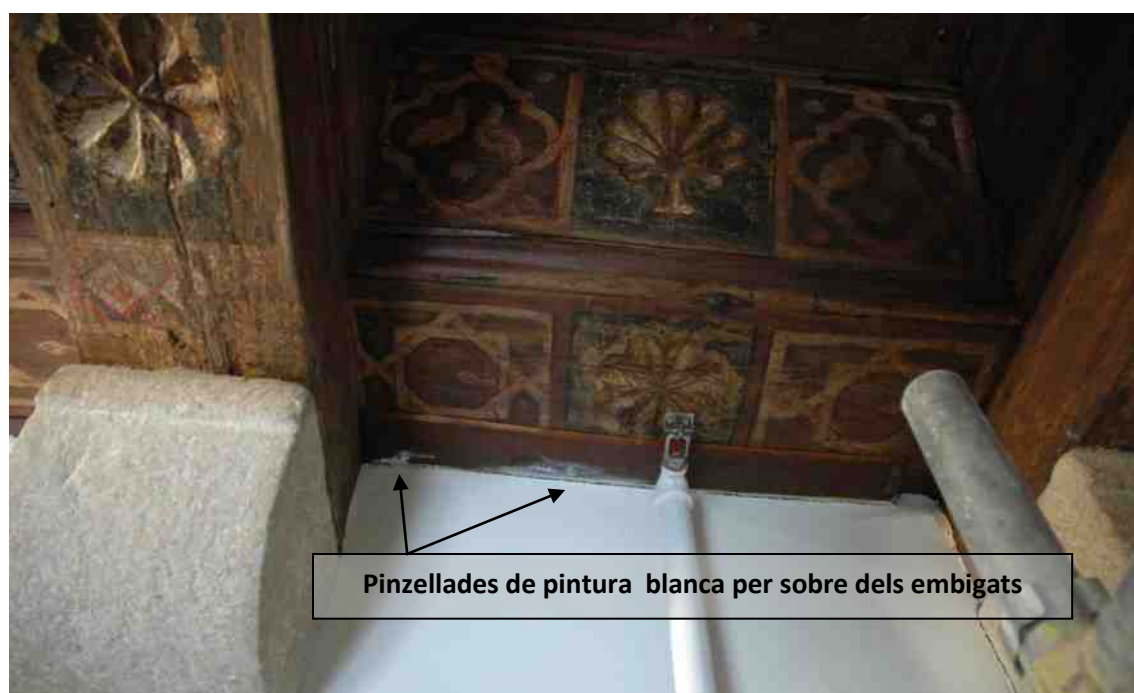
També hi havia una considerable quantitat de pols sobre les bigues.

Vam aspirar la pols amb ajut de paletines i aspiradors.

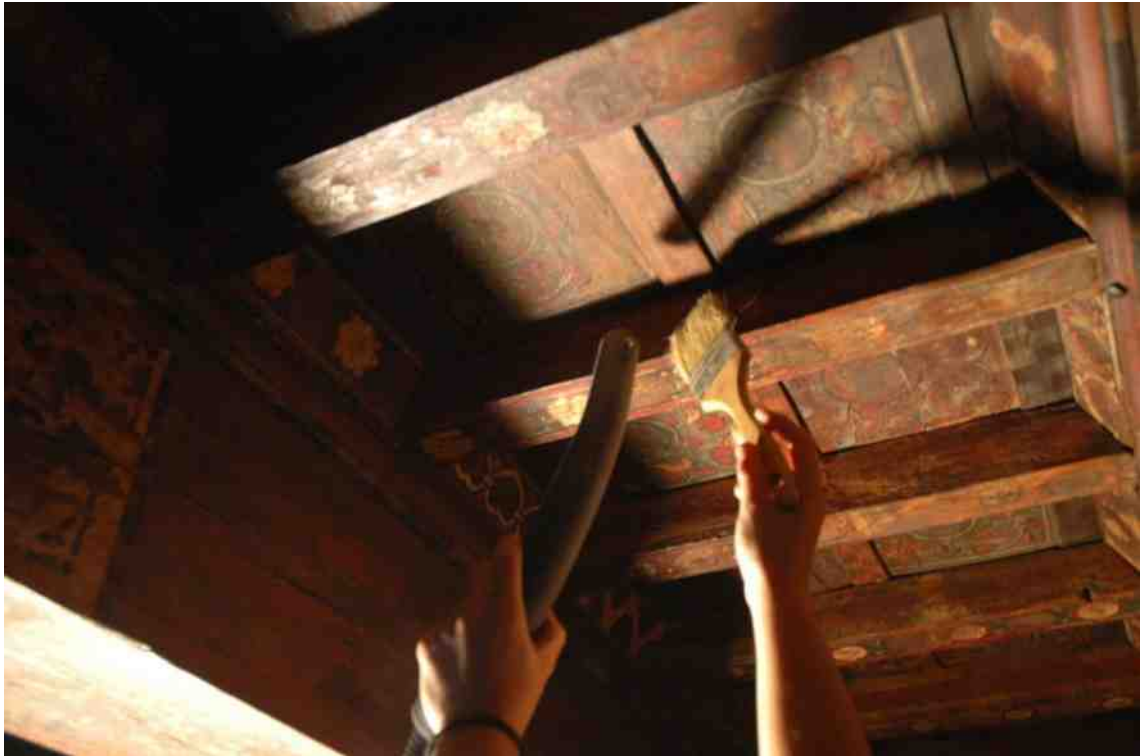
Vam eliminar les restes de pintura i les esquitxades amb Buffer pH7 i mecànicament a bisturí.

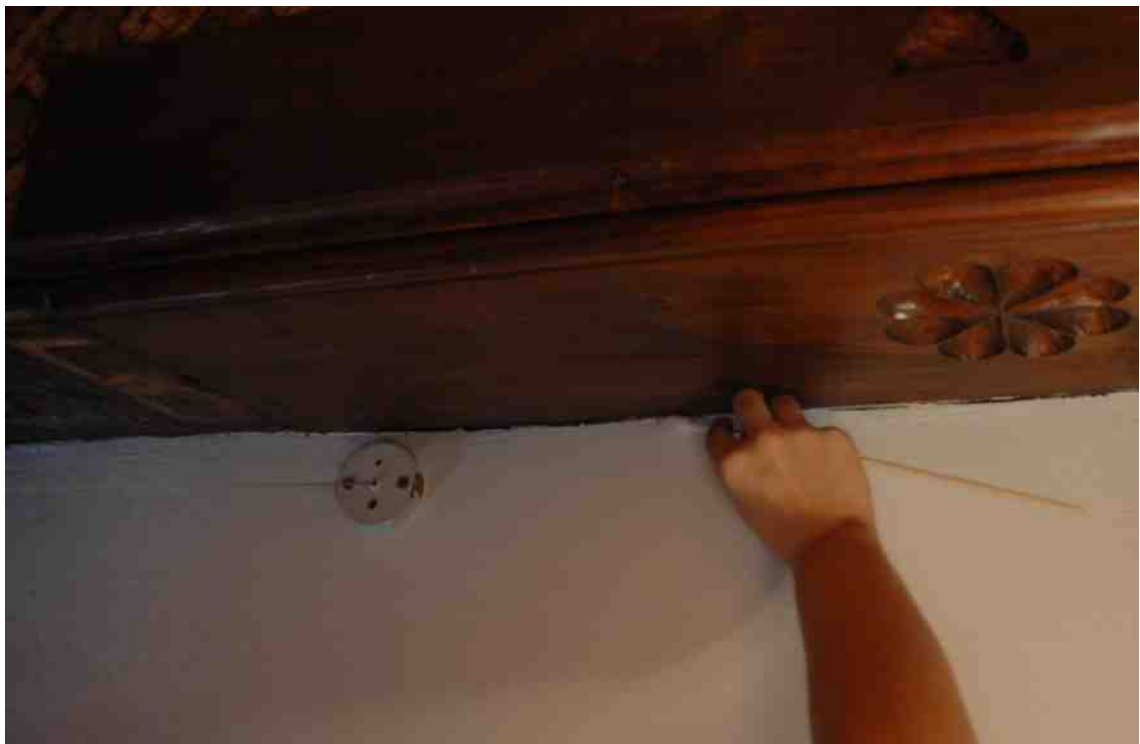
L'embigat B només presentava pols superficial, que va ser igualment eliminat amb aspiradors i paletines, i en algun cas amb esponja humitejada sobre la fusta substituïda.

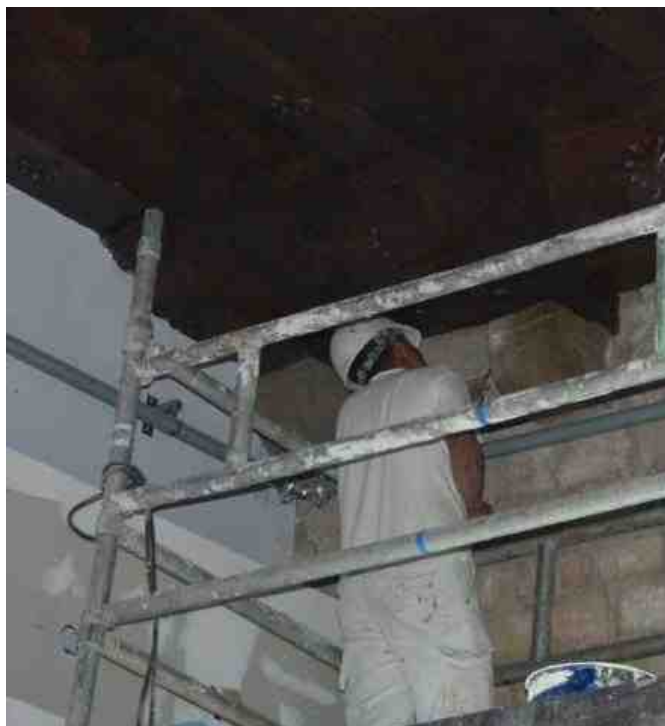
Al finalitzar les tasques de conservació-restauració als embigats A i B, pocs dies després durant una visita per efectuar unes fotografies finals dels embigats, vam trobar que uns operaris estaven rasant els permòdols de l'embigat de la sala A, eliminant les restes de policromia heràldica allà existents, coetanis als embigats policromats restaurats.

Nosaltres havíem avisat a la direcció del projecte de que allà hi havia restes originals medievals de policromia i que com ara no es podien restaurar per falta de pressupost, no es tocarien per tal de que es poguessin fer en el futur. Un error en les directrius de l'obra va fer que allà s'estigués fent una neteja no conservativa dels permòdols per tal de deixar-los a pedra vista. Cal dir que les restes de policromia a la sala A eren difícils de reconèixer si no es tenien coneixements previs.

Per sort, es va poder aturar la intervenció i només es van malmetre els permòdols del mur dret des de la porta que dona al pati, que presentaven poca policromia, i es va aturar abans de que es continués fent el mateix a la sala B, on les restes estan molt millor conservades, presentant escuts clarament reconeixibles i complets.

Imatge de la intervenció sobre els permòdols

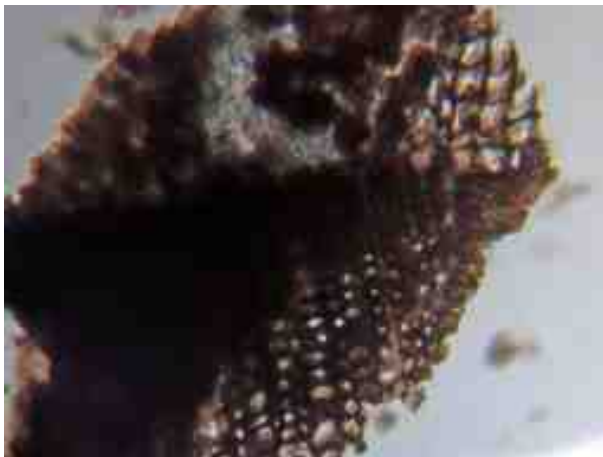
resina confirmen aquesta atribució. Les traqueïdes axials són majoritàriament uniseriades, puntualment amb algunes biseriades.

A més a més, les parets dels radis són lleugerament dentades, el que suggereix que aquesta fusta podria pertànyer a alguna de les tres següents espècies: *Pinus sylvestris* (pi roig o silvestre), *Pinus mugo* (pi negre) o *Pinus nigra* (pinassa). Són tres espècies anatòmicament molt semblants, que no es poden distingir per aquest criteri.

En secció transversal, es pot apreciar que la transició entre fusta primerenca (traqueïdes de major radi) i fusta tardana (traqueïdes de petit radi) és abrupta.

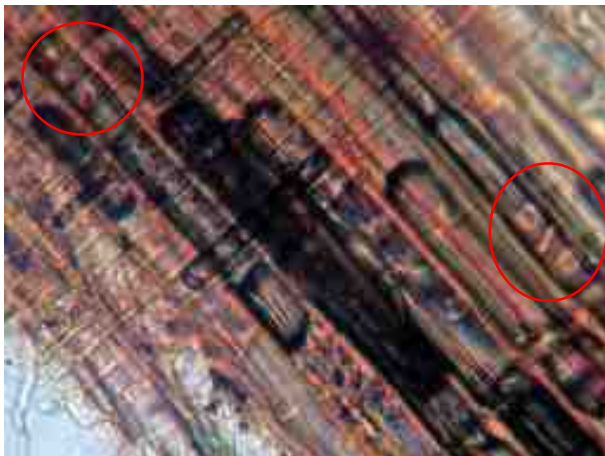
En secció radial, es pot apreciar la presència de puntes piceoides en les traqueïdes transversals.

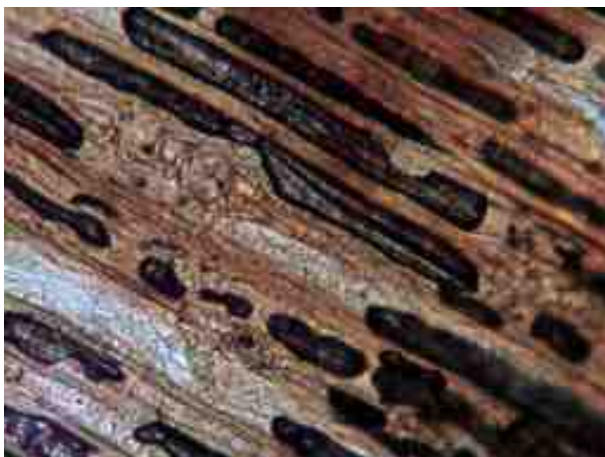
Secció tangencial de la mostra 22.

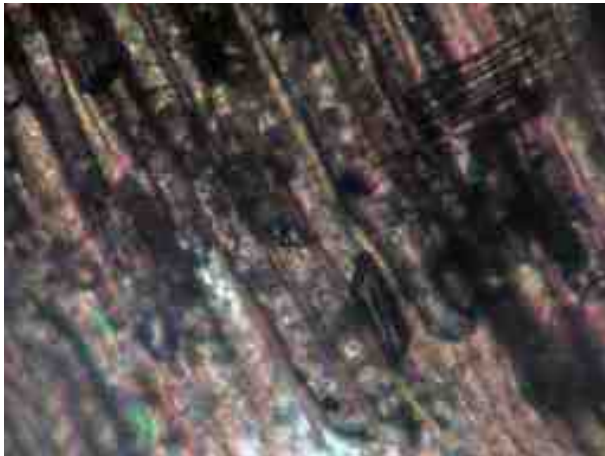
Les puntuacions aureolades de les traqueïdes axials són biseriades i uniseriades.

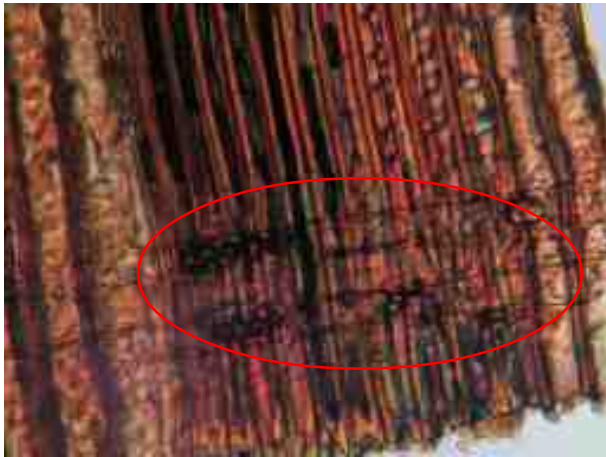
la presència de petites puntuacions piceoides en les traqueïdes transversals. A més a més, les traqueïdes axials són majoritàriament biseriades, amb algunes uniseriades. Es pot observar també en secció longitudinal que els radis tenen alçades d'uns 7-8 cèl·lules. La transició entre fusta primerenca i tardana és abrupta. Aquest conjunt d'observacions ens porta a la conclusió que es tracta de l'espècie *Làrix decidua*, coneguda com alerç.

En els radis, es poden veure traqueïdes transversals amb puntuacions piceoides.

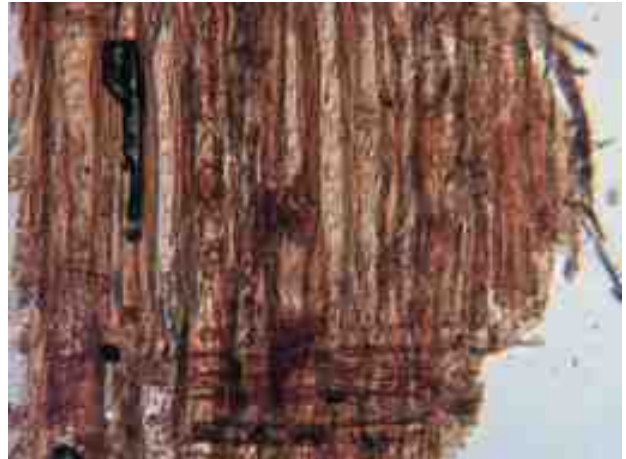
Algunes traqueïdes són biserials i altres més bé uniserials.

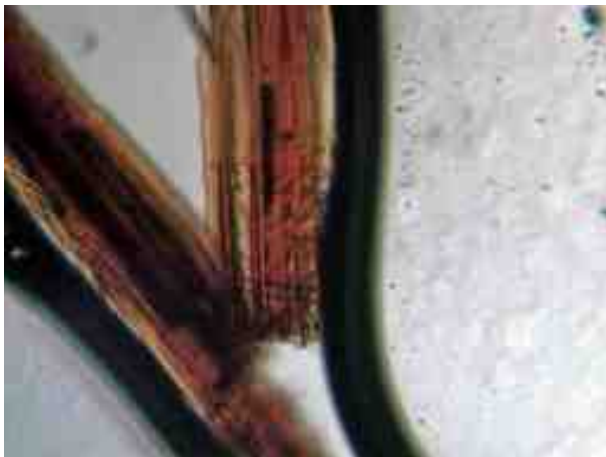
La mostra 25 s'ha extret de la peça d'entrebiga 2, situada en el segon quadrant. La seva observació en secció radial permet destacar dues característiques: per una banda, la presència de puntuacions grans i per l'altra, el fet que les parets dels radis siguin dentades.

Es poden observar les puntuacions grans característiques de la família dels Pinus.

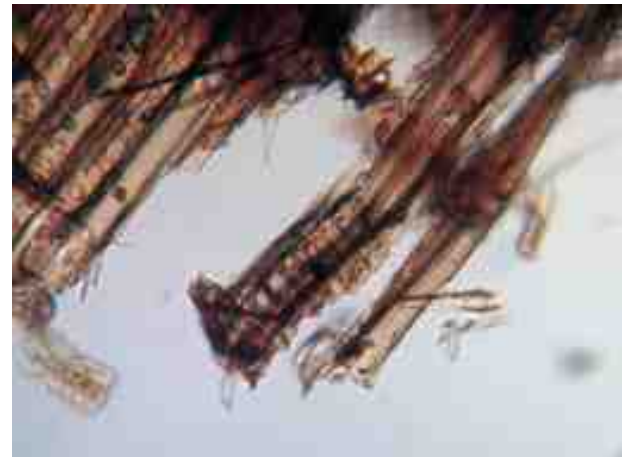
Les parets dels radis són dentades.

Això porta a la conclusió que es tracta de fusta pertanyent a la família dels *Pinus* i concretament a una de les tres espècies següents: *Pinus sylvestris* (pi roig o silvestre), *Pinus mugo* (pi negre) o *Pinus nigra* (pinassa). Anatòmicament no es poden destacar diferències entre aquestes quatre generes de *Pinus*.

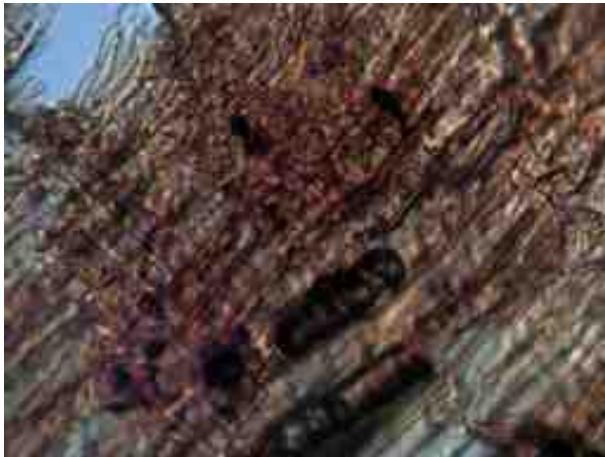
Fotomicrografia de la secció radial de la mostra 8: les puntuacions aureolades estan uniseriades.

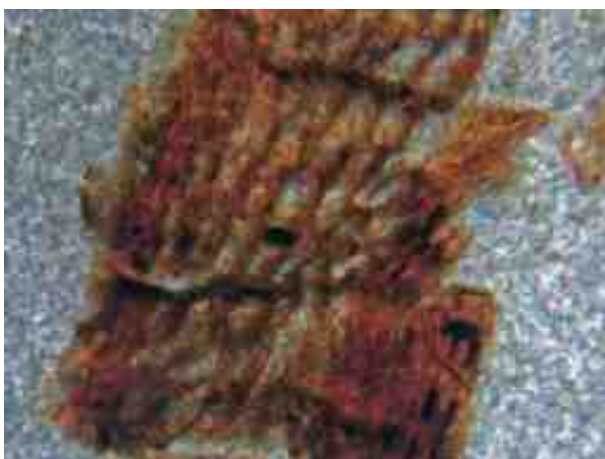
La transició entre fusta primerenca (traqueïdes de gran obertura) i tardana (traqueïdes més tancades) és abrupta.

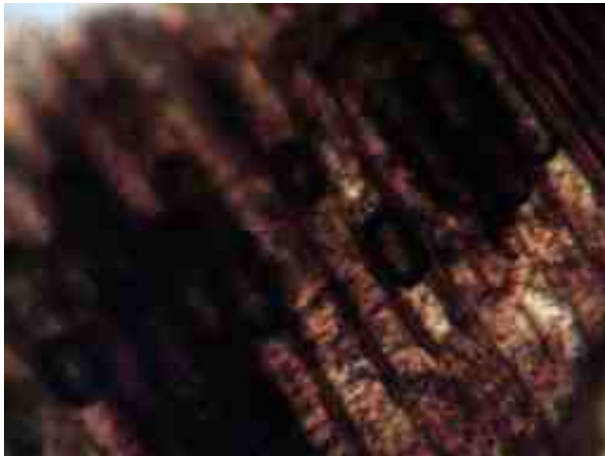
Secció radial, on es veien les puntuacions grans i les parets dentades.

Prové del segon llistó de l'entrebigat 12-13. En secció radial, com en el cas de la mostra 14, es poden observar les puntuacions de grans mides característiques del gènere *Pinus*. S'observen parets de traqueides lleugerament dentades. La major part de les traqueides axials són uniseriades, tot i que

algunes són biseriades. En secció longitudinal, s'observa que els radis tenen unes 7-8 cèl·lules d'alçada i en secció transversal es pot veure que la transició entre fusta primerenca i tardana és abrupta. Aquest conjunt d'observacions permet concloure que es tracta d'una de les tres espècies de *Pinus* conegudes com a pi roig (*Pinus sylvestris*), pi negre (*Pinus mugo*) o pinassa (*Pinus nigra*), entre quals no es pot fer diferenciació anatòmica.

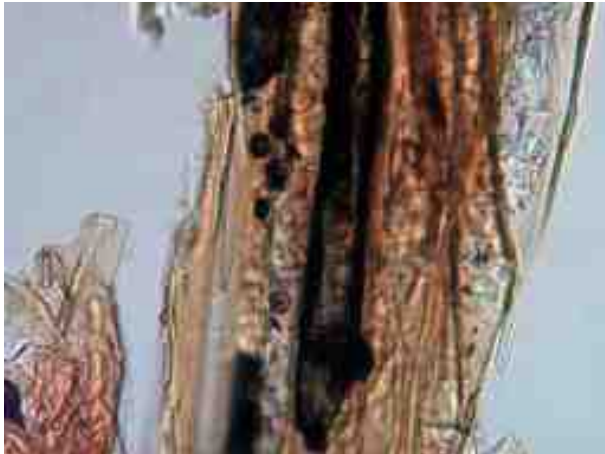
Mostra 16

Traqueides axials de la fusta amb puntuacions aureolades; en aquesta imatge, tant sols apareixen traqueides uniseriades.

La mostra 16 prové de la sexta plaqueta esquerra situada en l'entrebigat 12-13. Observada en secció radial presenta puntuacions de forma piceoide en les traqueides transversals,

mentre que en les axials, es poden veure puntuacions aureolades uniseriades i biseriades. Es pot tractar de *Làrix decidua* (alerç) o bé de *Picea Abies* (Avet roig). La petita mida de la mostra no permet observar el contacte entre fusta primerenca i tardana, que hauria permés diferenciar les dues espècies. No obstant, es pot suposar que es tracta més probablement d'alerç, donat que l'àrea geogràfica de l'avet roig es més habitual al Nord-est d'Europa.

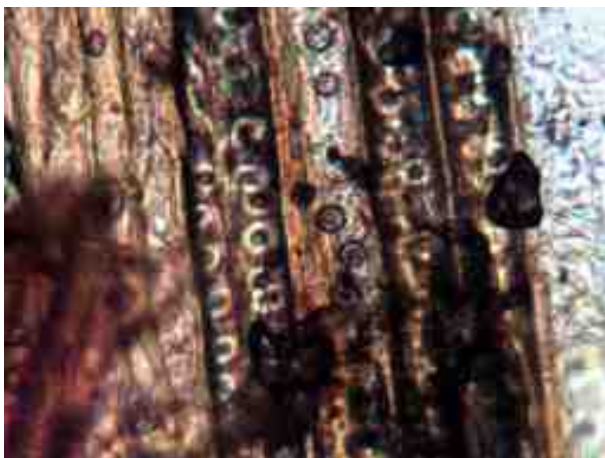
En secció radial, es veu que les traqueides axials són biseriades.

Provinent de la fusta de l'entrebicat 14. En secció radial, es poden observar traqueides transversals amb puntuacions petites de forma piceoide i també es pot veure que gran part de les traqueides axials són biseriades. En secció longitudinal es pot avaluar l'alçada dels radis entre 8 i 14 cèl·lules. El conjunt d'aquestes característiques anatòmiques indica que es tracta de fusta de *Làrix decidua*, conegut com a alerç.

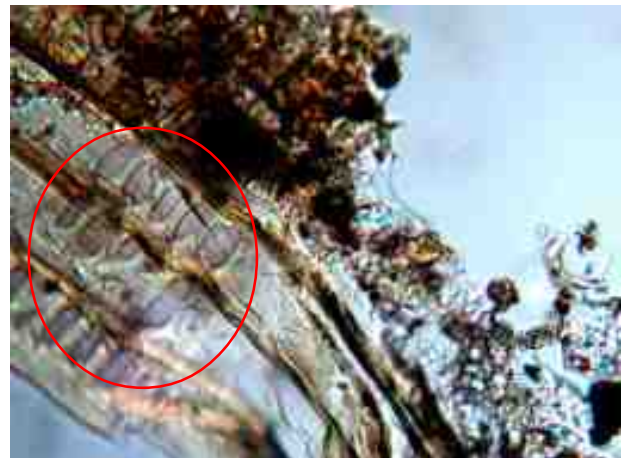
Es veuen els traqueides transversals amb puntuacions piceoides, característiques del tipus *Làrix decidua*.

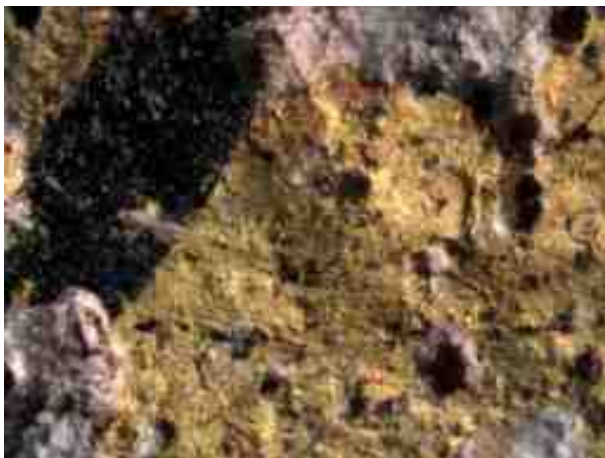
Imatge de la superfície d'un dels fragments on s'observa dos colors: groc i negre.

El color és un groc brillant i intens, el seu grossor és d'unes 20 micres aproximadament. A les imatges de microscòpia

electrònica de rastreig s'observa que la capa pictòrica està formada per grans de l'ordre de diverses micres. S'hi detecta un alt contingut de sofre (S) i arsènic (As) que correspon al trisulfur d'arsènic (As_2S_3), mineral que es coneix com orpiment; es tracta d'un pigment relativament estable (s'altera amb la llum) i que s'utilitza des de l'Antiguitat. A partir del segle XIX va començar a caure en desús degut a la seva toxicitat i la seva incompatibilitat amb altres

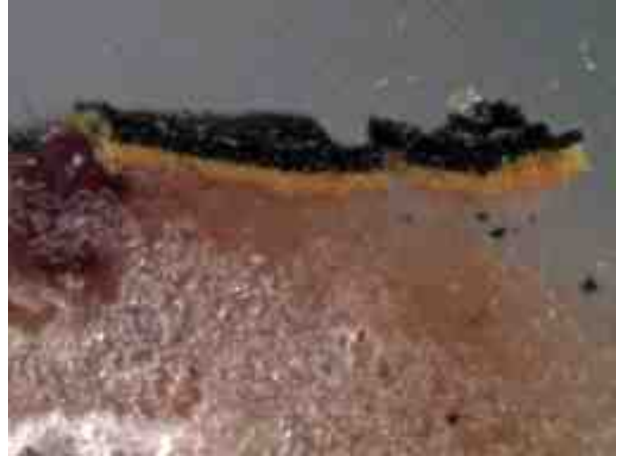
Imatge òptica de l'estratigrafia amb una base i dues capes pictòriques per sobre.

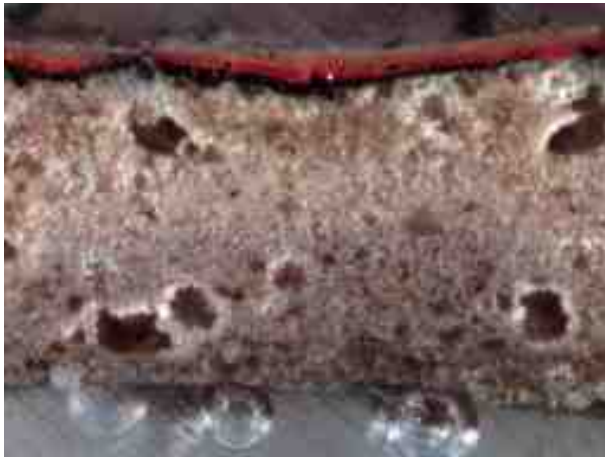
Fotografia de microscòpia òptica on s'observa l'estratificació del fragment.

La capa està formada per grans d'unes poques micres, d'un color brillant i pur, de tonalitat vermellosa. No és molt compacta i té un gruix d'unes 10 micres, encara que és molt variable al llarg de la capa.

En microscòpia electrònica de rastreig (SEM), la capa pictòrica es veu molt brillant en observació amb electrons retrodispersats degut a la presència d'elements d'elevat nombre atòmic: es detecten grans mercuri (Hg) i sofre (S) que s'atribueixen a vermelló (HgS). La morfologia és quadrangular de mides de l'ordre de poques micres, la qual cosa indica un origen sintètic.

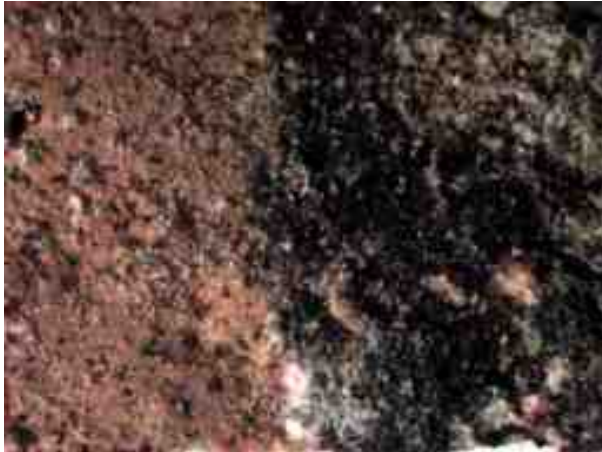
Fotografia de la superfície d'un fragment on hi ha decoració de color taronja i negre.

Es tracta d'una capa pictòrica molt compacta de més de 20 micres de gruix, formada per blanc de plom com a compost majoritari. El color prové de sulfur d'arsènic que en comptes

de tenir una tonalitat groga brillant com l'orpiment, presenta un to ataronjat, és el mineral conegut com realgar (As_4S_4). Existeixen, a més, traces de calcita.

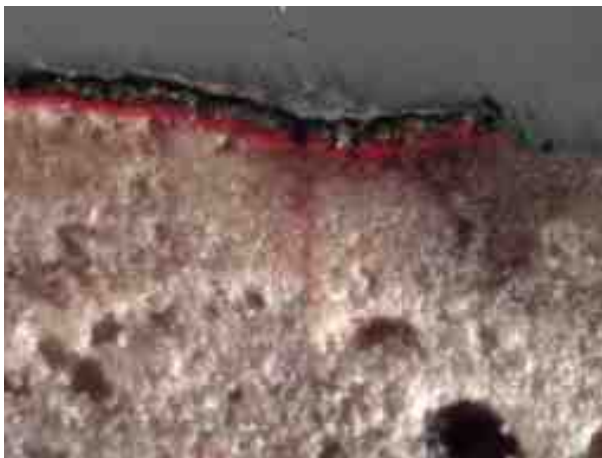
Imatge de l'estratigrafia d'un fragment on s'observa entre la capa negra i la vermella una verda amb grans de diferents tonalitats.

En l'estructura de la capa es distingeixen grans de colors groc, vermell ataronjat i verd. Té un gruix variable (entre 10-20 micres) i una morfologia molt heterogènia. Està formada per

guix barrejat amb terres verds (silicoaluminats de Fe (II), Mg i K). Per matisar el color se li van afegir grans de colors grocs i vermellosos, l'anàlisi elemental dels quals mostra que són sulfur d'arsènic (realgar i orpiment). Aquest pigment és utilitzat des de l'Antiguitat fins al segle XIX. És molt estable davant de la llum i l'aire i no li afecten els àcids ni les bases diluïdes.

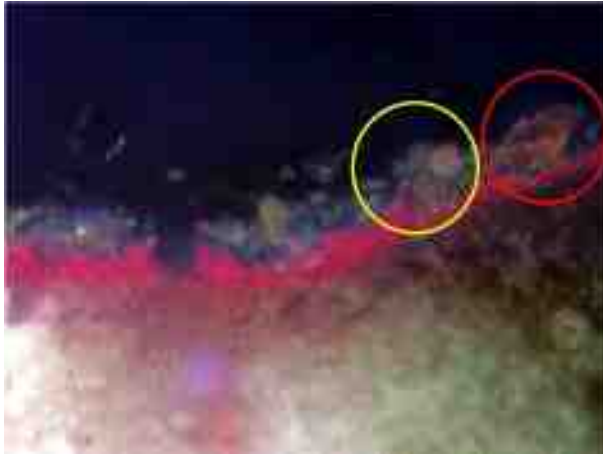
Imatges on es compara una fotografia de microscòpia òptica (esquerra) amb una de microscòpia electrònica de rastreig amb electrons restrodispersats (dreta). Es destaquen els grans vermells i grocs on s'ha detectat sulfur d'arsènic.

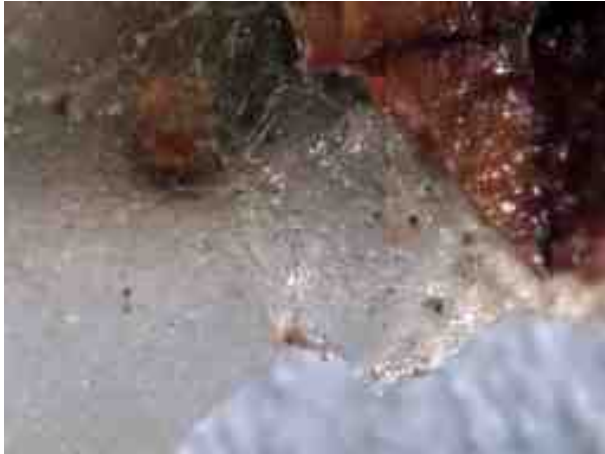
Imatge de detall de la capa transparent que es troba a la part superior de la mostra.

A la part superior hi ha una capa transparent molt prima, d'unes 20 micres aproximadament. Es tracta d'un vernís de resina alquídica aplicat amb la funció de protegir la decoració pictòrica.

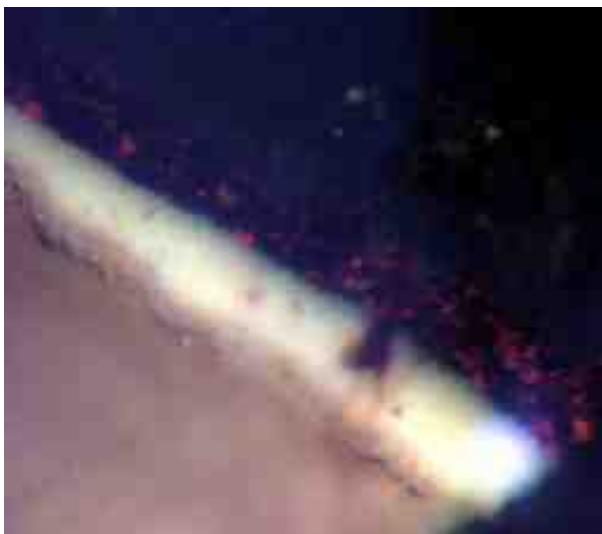
Imatges de microscòpia òptica de l'estratigrafia de la mostra on es distingeix per sobre de la capa blanca una pintura negra barrejada amb grans vermells (vermelló).

A continuació hi ha una capa negra amb grans vermells, d'unes 30 micres de gruix. El negre és de carbó, que s'obté per calcinació de fusta. A les imatges de

microscòpia electrònica s'observen les partícules aciculars que formen part la capa negra. Es tracta d'un pigment emprat des de l'Antiguitat. Es troba barrejat en un medi proteic (ou), per tant la tècnica emprada és pintura al tremp

Les partícules vermelles són vermelló que s'ha barrejat amb negre per matisar el color. A més, es detecta guix i blanc de plom com a càrrega. A la part superior es torna a trobar el vernís transparent elaborat amb resina alquídica, com en la mostra anterior.

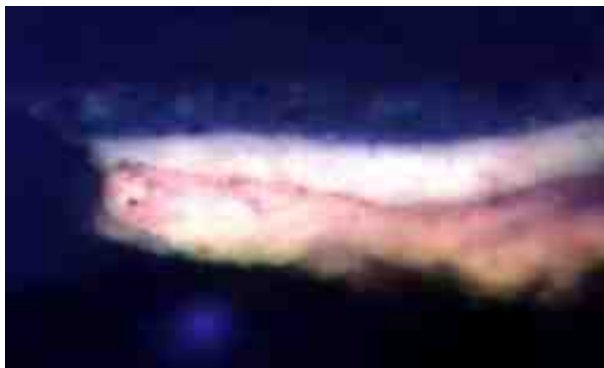
Imatge de microscòpia òptica de l'estratigrafia de la mostra. A la capa superior de color blau es distingeixen grans de color blanc, blaus i puntualment algun vermell.

Fragment de color blau en la seva superfície; es va extreure de la biga 5, cartel·la 1, quadrant 2. A la part inferior hi ha una base de guix amb càrrega de quars i traces de argiles i a continuació hi ha una capa blanca d'un grossor de 20 micres formada per blanc de plom i aglutinant orgànic d'ou.

A la part superior hi ha la capa de color blau formada per grans blaus, blancs i algun de vermell. El pigment que dona el color és blau de Prussià; va ser descobert a començaments del segle XVIII, cap a 1704, però el seu ús no es va generalitzar fins 1750. Els cristalls són d'un color blau molt intens que tendeix cap al blau fosc, és molt emprat pel seu elevat poder de cobertura. Com a càrrega se li va barrejar blanc de plom, calç i àrid silícic, a més de traces d'argiles. Per sobre hi ha una capa orgànica transparent consistent en vernís de resina alquídica, que en aquest cas s'ha observat que es troba crivellada

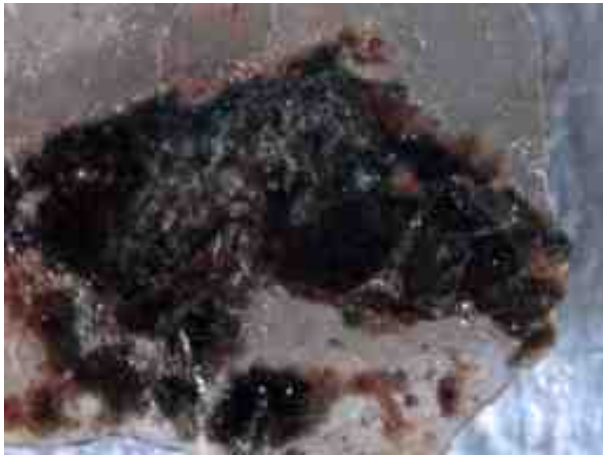
Imatge de detall de la superfície on s'observa la capa transparent crivellada.

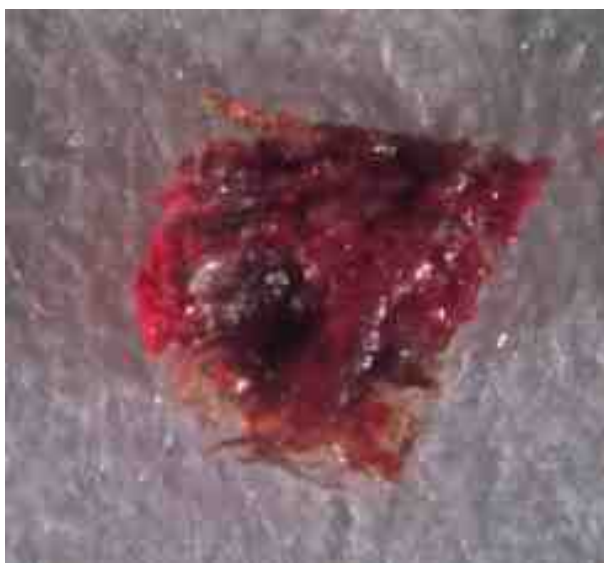
Fotografia de la mostra on s'observa el vermell brillant de la decoració.

Aquesta mostra vermella, extreta com una pintura moderna està situada a la flor tallada, a la peça d'entrebiga 4, quadrant 2.

En la part inferior de l'estratigrafia es distingeix una capa marró fosc com en la mostra anterior; per sobre apareix una pintura vermella brillant formada per grans de mides heteromètriques. El color intens i viu de tonalitat vermella ataronjada és proporcionat per un compost de plom: mini o vermell de plom. Aquest pigment sintètic és conegut i

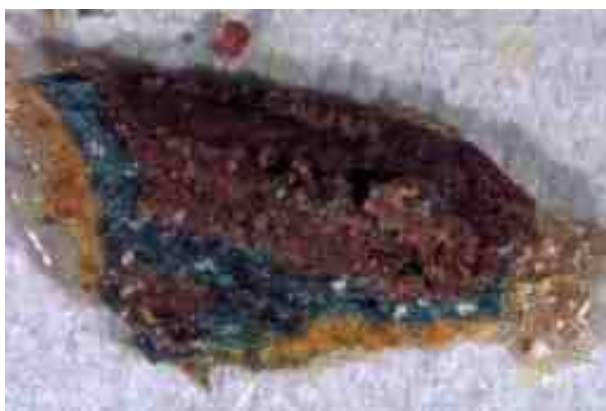
Imatge del revers del fragment on s'observa una capa marró vermellosa, per sobre una pintura blava i posteriorment una altra groga. S'acaba amb una capa transparent.

Aquesta mostra té en superfície una capa groga i per sota hi ha restes d'una altra capa de color blau.

En la part inferior de l'estratigrafia s'observa un marró clar compost per guix amb argiles riques d'òxids de ferro, àrid silícic (quars) i traces de calç, que actua com a base de preparació.

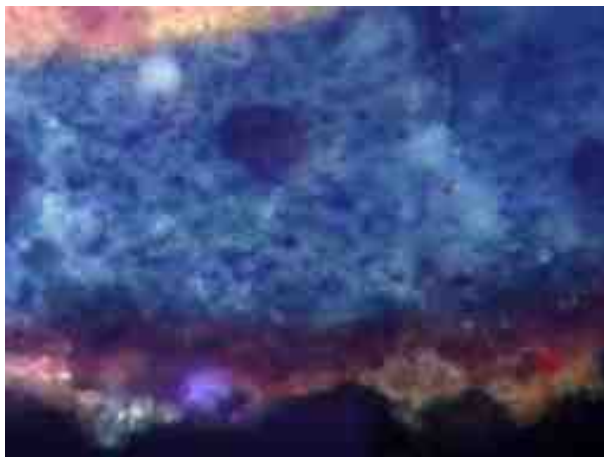
Imatge de microscòpia òptica de l'estratigrafia on s'observa una capa marró clar en la part inferior. Per sobre una capa marró vermelloso amb un gra vermell intens de vermelló i per sobre la pintura blava.

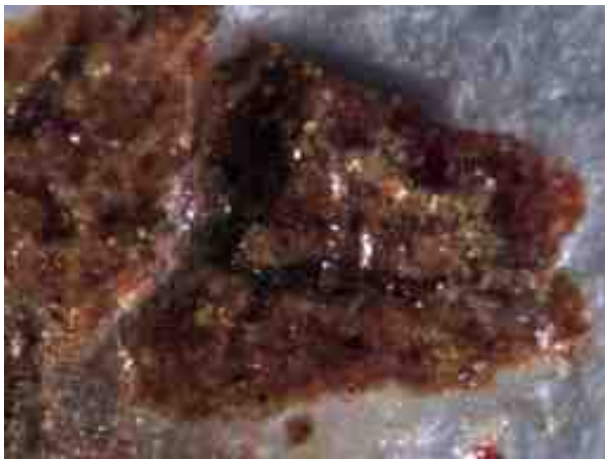
Imatge de microscòpia òptica de la superfície on s'observen restes d'una capa pictòrica de color groc.

La mostra PML-7 es va extreure de la 2a biga. A la seva base hi ha una capa beix composta majoritàriament de guix amb àrid de quars i argiles amb òxids de ferro que li donen aquesta tonalitat. Per sobre hi ha una capa groga que es distingeix clarament en les imatges de microscòpia electrònica. La capa brillant té orpiment com a pigment, un mineral de arsènic de tonalitat groga que ja s'ha descrit anteriorment i que s'ha trobat en altres parts dels teginats de la sala quadrada. A més, s'ha barrejat amb àrid silícic de quars i feldspat més calç. L'aglutinant és un compost orgànic proteic: l'ou. Per sobre hi ha un vernís transparent de resina alquídica que es repeteix en gairebé totes les mostres recollides.

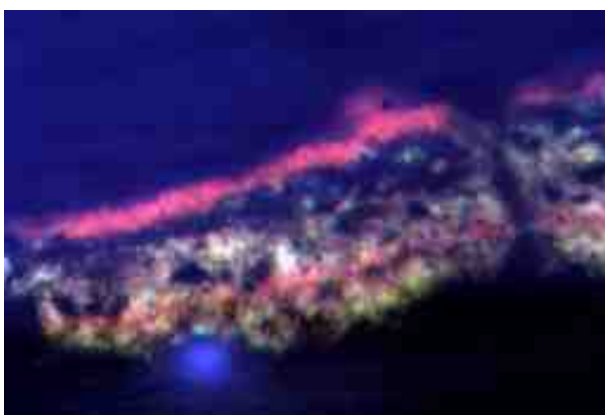
Imatge de microscòpia òptica de l'estratigrafia.

Ubicada a l'empostissat de l'entrebicat 1-2, de color vermell fosc en la seva superfície. A l'estratigrafia es distingeixen altres capes pictòriques: a la part inferior, com a la resta de les mostres analitzades, hi ha una capa beix composta de guix amb àrid silícic de feldspats i quars.

Per sobre hi ha restes d'una fina capa vermella composta per guix, blanc de plom i pigment de mini, un òxid de plom de color

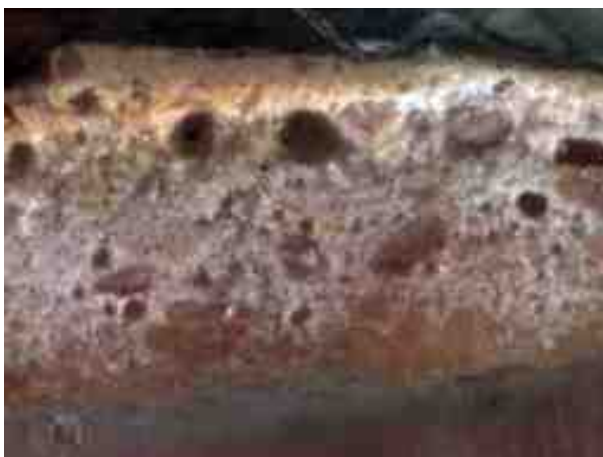
Imatge de microscòpia òptica de l'estratigrafia del fragment.

vermell, possiblement matisat amb els òxids de ferro associats a les argiles detectades. Aquest últim es troba en molt poca quantitat. És una pintura al tremp, amb aglutinant proteic d'ou.

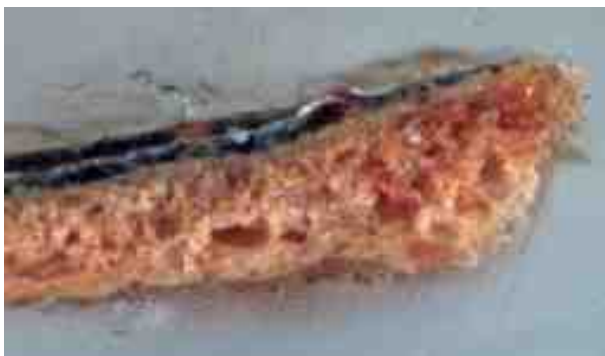
Imatge de microscòpia òptica on s'observa una capa blava amb grans de color vermells, blaus i blancs per sobre d'una fina capa blanca.

decorativa; en aquest cas, la capa decorativa és de color blau i està formada per grans blaus, vermells i blancs. Es tracta d'una pintura on s'han barrejat calç, quars i blanc de plom com a càrrega, mentre que el pigment és blau de Prússia i l'aglutinant proteic (ou). També es troben restes d'oxalats procedents de la degradació de part de l'aglutinant. Per sobre hi ha una capa transparent orgànica constituïda per resina alquídica.

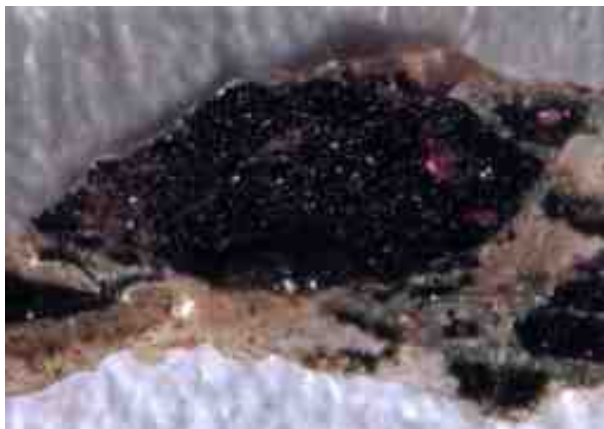
Mostra 20 (PML-20)

Superfície del fragment PML-20

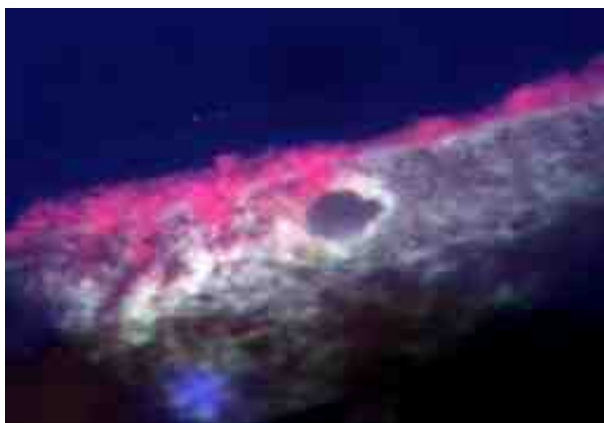
Imatge de microscòpia òptica de l'estratigrafia. Es distingeixen tres capes pictòriques: una blanca, una vermella i per últim una negra.

Pintura de la biga 14, cartel·la 2 dreta, que presenta tres colors diferents: negre a la part superior, vermell per sota i blanc a la part inferior, just aplicat sobre la base de guix i àrid silícic de tonalitat beix. La pintura blanca és un blanc de plom, el mateix que apareix a les mostres PML-18 (a la part superior com capa decorativa) i PML-19 (per sota de la capa blava). Es tracta d'una capa molt fina que no supera les 10 micres de gruix, de morfologia compacta.

Per sobre hi ha una capa vermella composta per calç i blanc de plom com a elements majoritaris. El color vermell el proporcionen els grans de diferents formes i mides de sulfur de mercuri que es detecta en forma de vermelló –la forma sintètica–; també hi ha traces d'argiles riques en òxids
